Méthode de diagnostic à grande échelle de la vulnérabilité sismique des Monuments Historiques : Chapelles et églises baroques des hautes vallées de Savoie

THÈSE DE DOCTORAT
DE L'UNIVERSITÉ PARIS-SACLAY,
préparée à l'ÉCOLE NORMALE SUPÉRIEURE DE CACHAN

Méthode de diagnostic à grande échelle de la vulnérabilité sismique des
Monuments Historiques
Chapelles et églises baroques des hautes vallées de Savoie

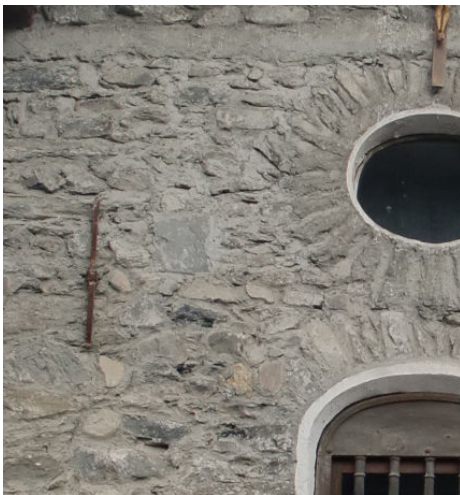
Fig. I.2 Chapelle Saintes Agathe et Apollonie, Petit-Gondon, Bourg Saint Maurice : maçonnerie à base de galets.

Le terme "maçonnerie" recouvre tout ouvrage construit à partir de blocs, compactés entre eux par la gravité. Pour qualifier une maçonnerie, on distingue les deux éléments de base (Cf Fig I.2) :

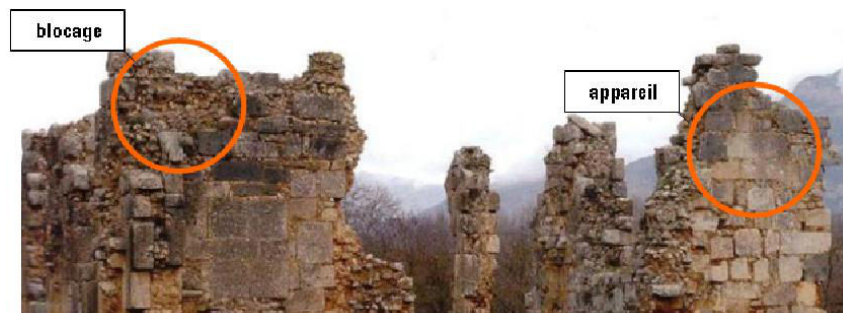
Fig. I.3 Les deux grands types de maçonnerie, Oikonomopoulou (2009)

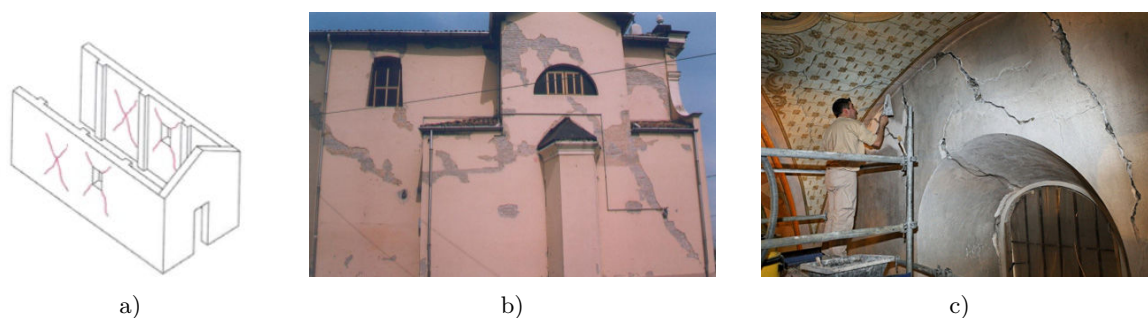
Fig. I.20 Cisaillement des murs. a) Mécanismes, (Papa et Pasquale, 2013). b) Fissuration de l'église San Michele Archangelo, Bagnolo. c) Fissuration du transept avant les travaux de restauration, ND de l'Assomption, Cordon.

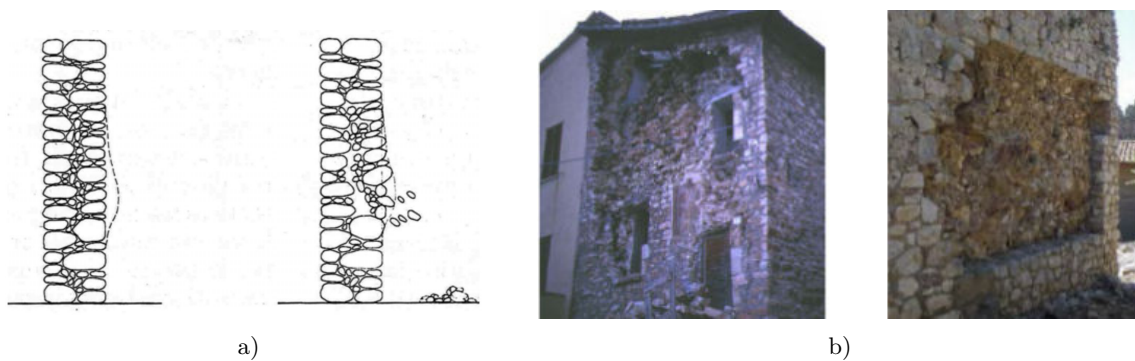
Fig. I.28 Endommagement de murs multi-couches : effeuillage et expulsion de matériaux. a) Mécanisme (Binda *et al.*, 2006). b) Exemples de dommages (Modena *et al.*, 2011).

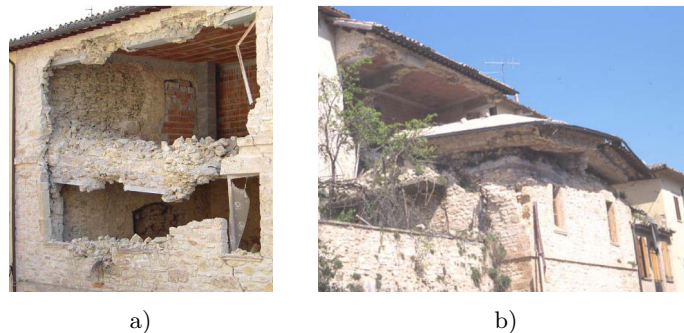
Fig. I.29 Renforcements inadaptés (Binda *et al.*, 2000b). a) Effondrement hors plan d'un mur porteur : différences de raideurs entre les murs, le plancher et la façade. b) Mauvaise connexion entre la panne* sablière et le mur, coups de butoir du toit.

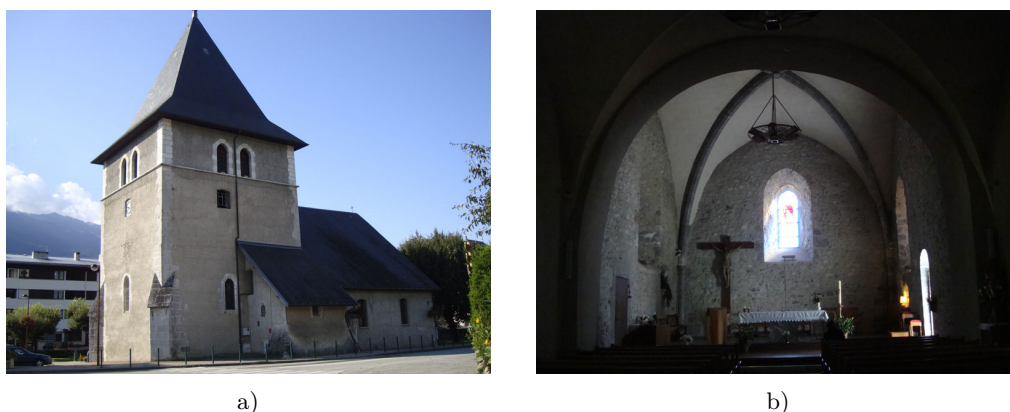
Fig. II.2 Église Saint de Gilly-sur-Isère. a) Clocher-choeur du XIIe. La partie haute du clocher, au dessus du cordon, a été modifiée deux fois depuis 1950. b) Chœur gothique

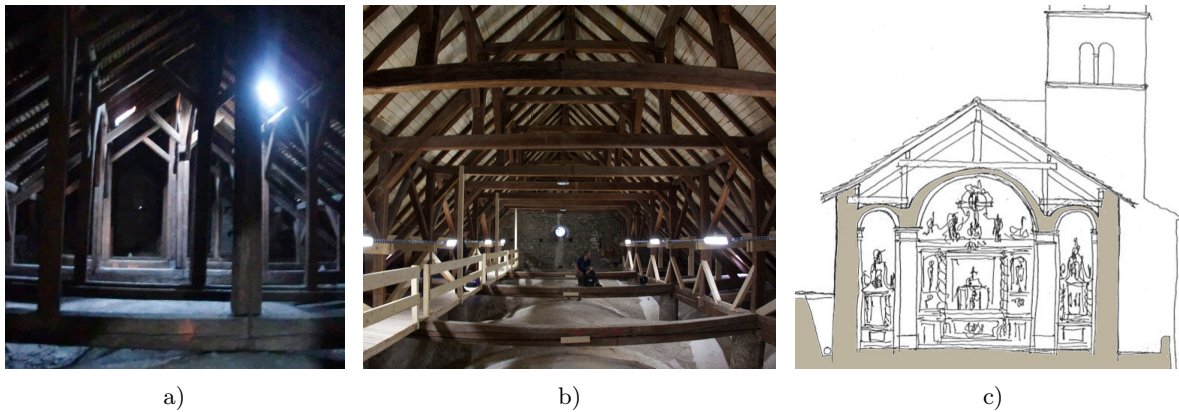
Fig. II.15 Charpentes à poteaux. a) Saint-Grat, Conflans, Albertville : gitte sans support intermédiaire. b) Saint-Gervais Saint-Protais Saint-Gervais-las-Bains : gitte reposant sur les piliers de la nef, poteau du milieu tronqué par deux faux-entraits. c) Saint-Pierre, Villard-sur-Doron : adaptation pour passer la voûte de la nef.

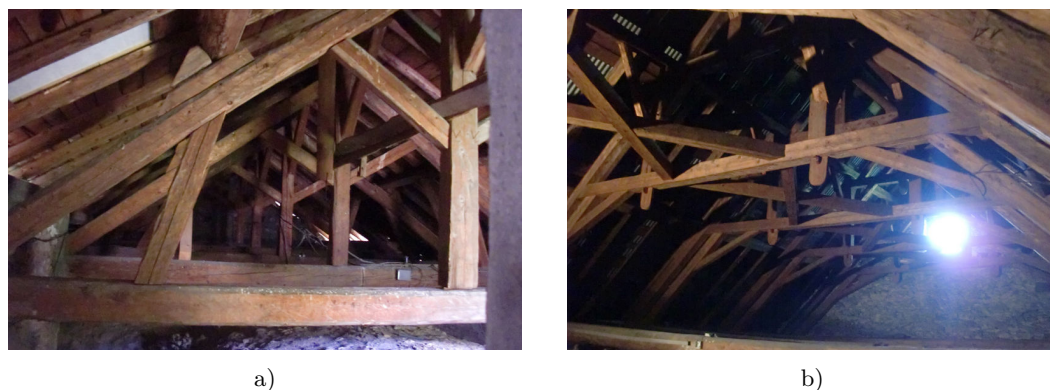
Fig. II.17 Charpentes à structure triangulée. a) Saint-Germain, Grand Nâves, La Léchère : ferme complète. b) Saint-Loup, Servoz : entrails retroussés et deux étages de poinçons.

- *Charpentes à structure triangulée* - fig II.17, soit à fermes et pannes. Ce type de charpentes reporte le poids de la couverture sur les murs extérieurs de la construction, comme schématisé en figure II.16b. Plus savantes que les charpentes à poteaux, elles réapparaissent dans le Nord de la France au XVe (Hoffsummer, 2002) et au XVIe dans le genevois (Roland, 2008). Nous les avons trouvées essentiellement dans les églises les plus tardives et dans les deux églises à fausse coupole (fermes d'origine de Veroce et Cordon). La quasi-totalité des églises utilise des fermes triangulaires avec un faux-entrait retroussé pour empêcher le fléchissement des arbalétriers. Des jambettes dans la partie inférieure de la ferme empêchent le fléchissement de la base des arbalétriers.

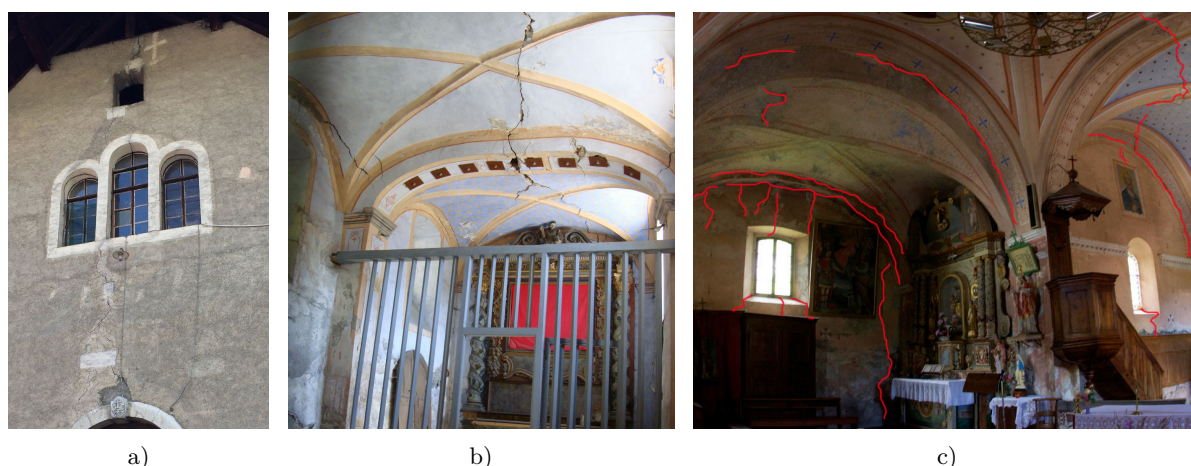
Fig. II.22 Fissures les plus fréquentes. a) verticale dans la façade d'entrée passant par les ouvertures : Saint-Hippolyte, Saint-Paul sur Isère. b) longitudinale au milieu des voûtes et des arcs doubleaux : Sainte-Trinité, la Bourgeat, Bourg-Saint-Maurice. c) jonction entre les voûtes et les murs, en biais dans les voûtes : Saint Germain, Grand Naves, La Léchère

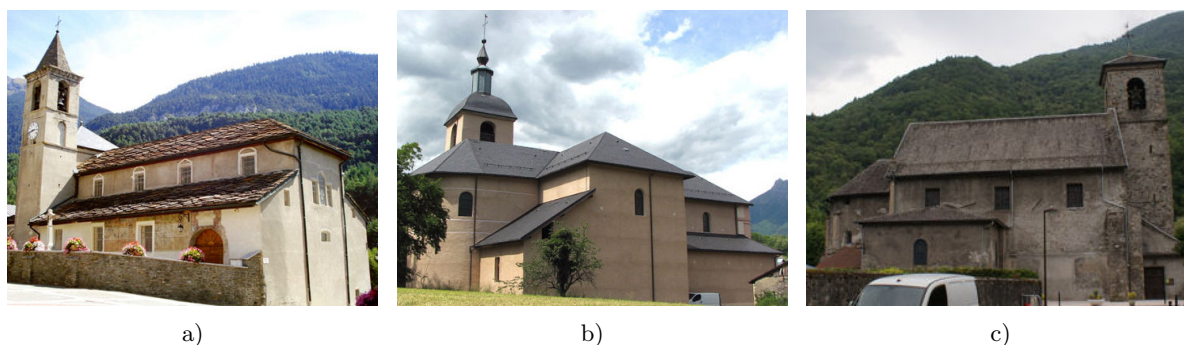
Fig. II.24 Type de plans. a) Saint-Thomas-Beckett, Avrieux : plan rectangulaire. b) Saint-Pierre, Coise-Saint-Jean-Pied-Gauthier : plan en croix latine d'origine, homogène. c) Saint-Etienne, Aiguebelle : plan en croix latine par adjonction de chapelles latérales au XVIIIe.

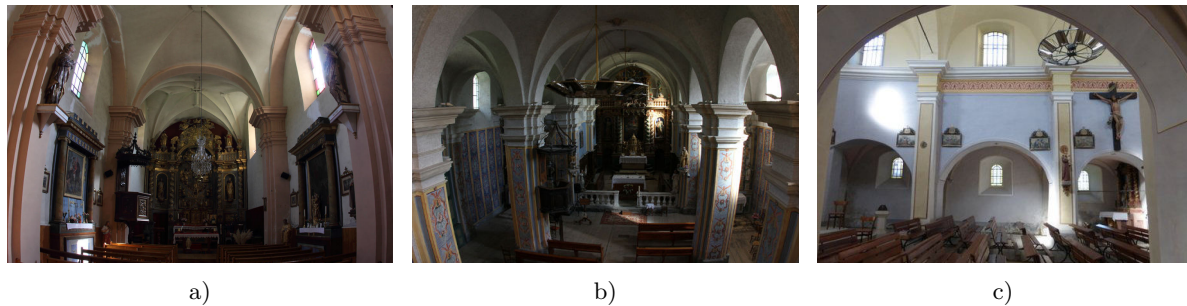
Fig. II.26 Nombre et forme des nefs. a) Saint-Martin de Tours, Rognaix : nef unique. b) Saint-Pierre, Nâve-Fontaine, La Léchère : église-halle. c) Saint-Georges, Saint-Georges des Hurtières : collatéraux boutants et fenêtres hautes.

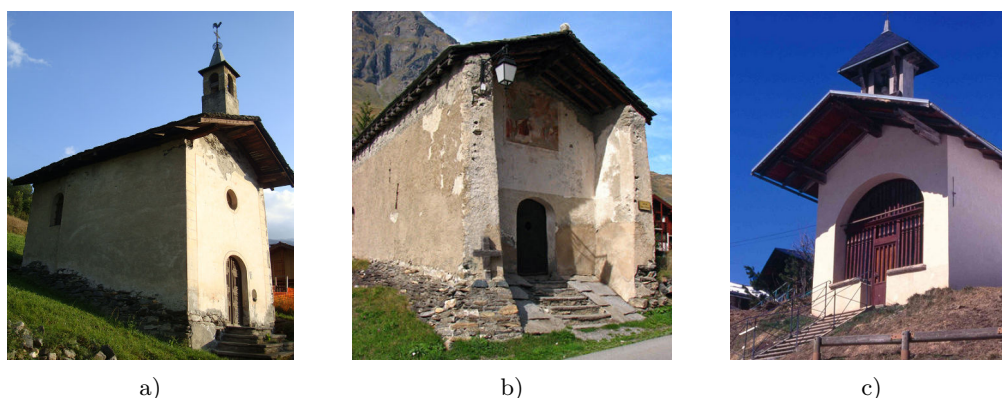
Fig. II.29 Type de façade. a) Saint-Pantaléon, Grand-Gondon, Bourg-Saint-Maurice : façade symétrique de type église. b) Saint-Etienne, Bessans : avancée des murs gouttereaux. c) Saint-Bernard de Menthon, Annuit, Hauteluce : large baie plein cintre surbaissée ouverte.

1) *Type de façade - Figure II.29.* Deux types de façades semblent nettement plus vulnérables que la façade type d'église : celle avec avancée des murs gouttereaux et celle à claire-voie. Vu la taille réduite des chapelles, ces modifications structurelles rendent ce critère capital.

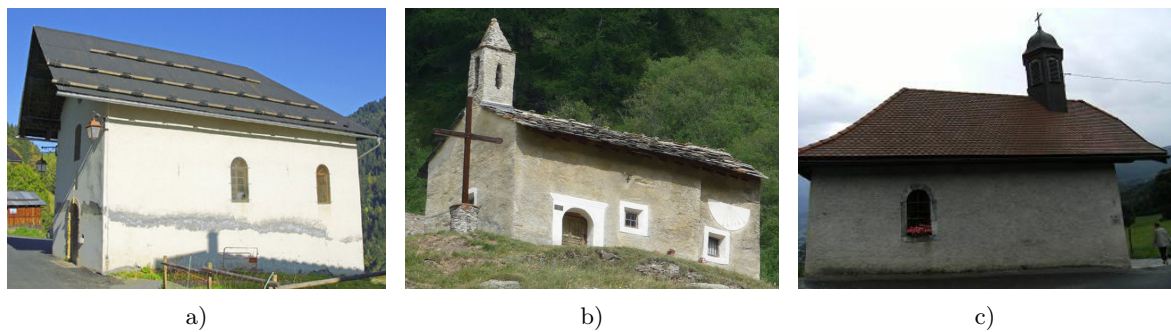
Fig. II.30 Type de clocheton. a) Saint-Ours, Adray, Arèche : pas de clocheton (clocher hors œuvre). b) Sainte-Marie-Madeleine, les Vincendières, Bessans : clocheton pesant en façade. c) Sainte-Anne, Le Mont, Sallanche : campanile appuyé sur la charpente.

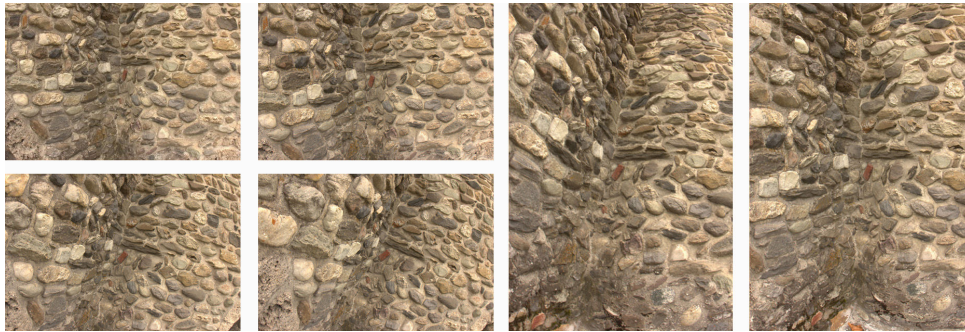
Table III.1 Six des photos pour l'auto-étalonnage de l'appareil, basilique d'Aime, Tarentaise

L'idéal est de prendre une dizaine de photographies avec un recouvrement d'environ 90% dans un angle rentrant texturé d'un bâtiment, avec les mêmes paramètres et à la même distance que pour l'acquisition photogrammétrique (Cf Tab. III.1, Annexe E). Afin de déterminer les coefficients de distorsion des images, il est important que tout l'espace des images soit utilisé. Cette étape doit être répétée pour chaque objectif, dans notre cas un 16mm et un 50mm, et pour chaque focale utilisée.

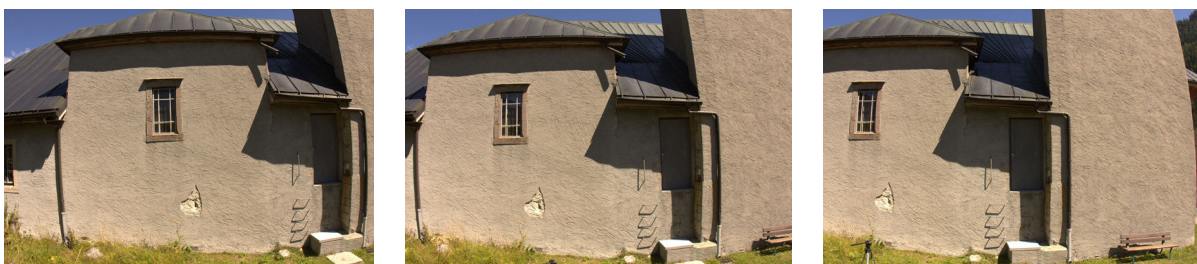
Table III.2 Trois des photos pour l'orientation globale de ND de l'Assomption, Vallorcine

Durant cette phase la totalité de la façade doit être acquise avec un recouvrement d'environ 80% entre les photos, afin de donner une vue d'ensemble de l'objet et d'établir une cohérence spatiale entre les sites de corrélation. Les photos doivent être prises de préférence parallèlement aux façades (Cf Tab. III.2). Lorsque l'on tourne autour d'un angle, une photographie tous les 10 degrés environ est nécessaire. Comme pour la calibration, il n'est ici pas impératif que ces photographies disposent toutes des même conditions d'éclairages. Notons que le recouvrement entre les prises de vue a parfois été difficile, notamment à cause du manque de recul dû aux maisons voisines ou des contre-jours.

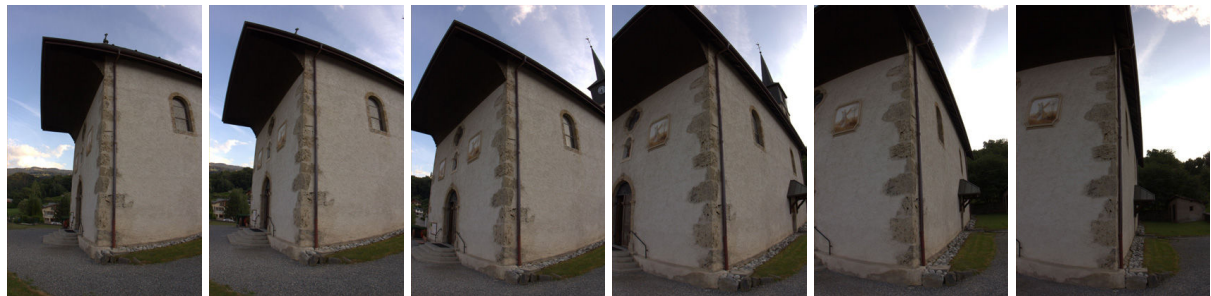
Table III.3 Site de corrélation : six des photos décrivant un angle, Saint-André, Domancy

Ces photos permettront de générer le nuage de points et éventuellement les orthoimages. Le rapport entre la base B, distance entre chaque site de prise de vue, et la distance de prise de vue doit être d'environ 5%. Suivant la complexité de la façade, la corrélation s'effectue par groupe de trois à cinq photographies convergeant vers l'image maîtresse formant un site de corrélation dont le nombre dépend des dimensions de la façade à relever. Lors de cette étape, le recouvrement entre les différents clichés d'un site doit être d'environ 90% (Cf Tab. III.3). Afin d'obtenir un

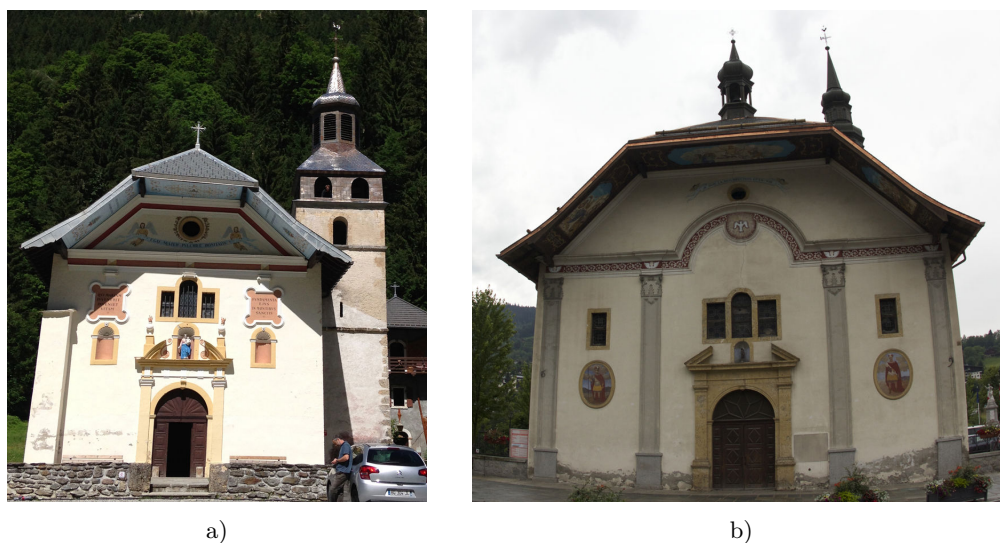
Fig. III.8 Similitude des façades d'entrée de deux églises de l'ensemble. a) NDG, 1699 à 1701, type n° 5. b) Saint-Gervais Saint-Protais, 4e quart XVIIe puis 1725 -1729, type n° 7

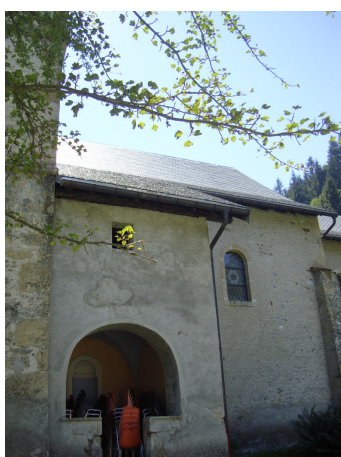
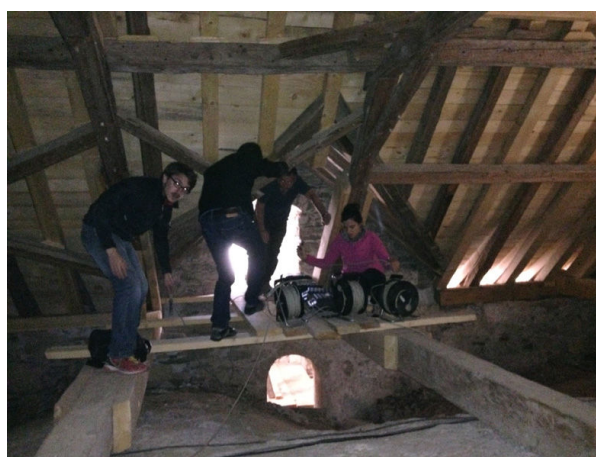
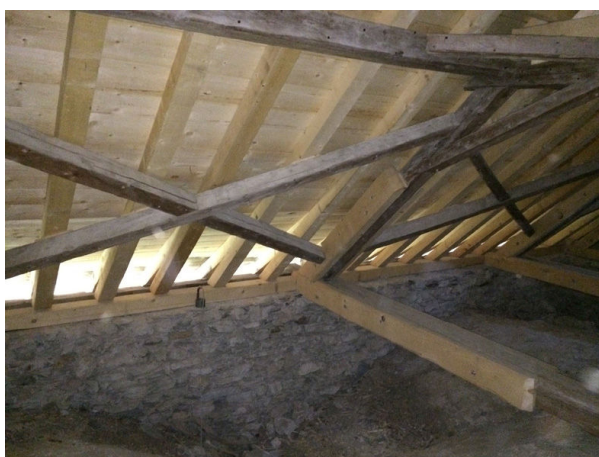
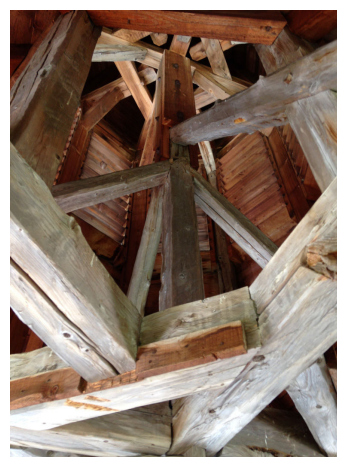
Fig. III.9 Modifications structurelles dans NDG. a) Appentis XIXe accolé au clocher et à la nef b) Accès originel aux combles en bas et accès XIXe au-dessus. Remplacement de certains chevrons. c) Moilage des arbalétriers et des entrails abîmés, panne sablière neuve, chevrons neufs en sapins et nouveau platelage. d) Charpente du bulbe au-dessus de l'étage des cloches.

- *2012* : Réfection de la charpente : ajout d'entretoises et d'une ferme dans les travées 1 et 2 de la nef, reprise voire remplacement des bois endommagés ou totalement pourris à cause des fuites de la couverture. Reprises ponctuelles de la charpente du bulbe. Réfection de la couverture : reprise de l'étanchéité et création d'un bardage neuf en ardoises, zinc et cuivre. Rebouchage ponctuel des fissures les plus importantes à l'intérieur comme à l'extérieur. Réfection des peintures de la façade principale.

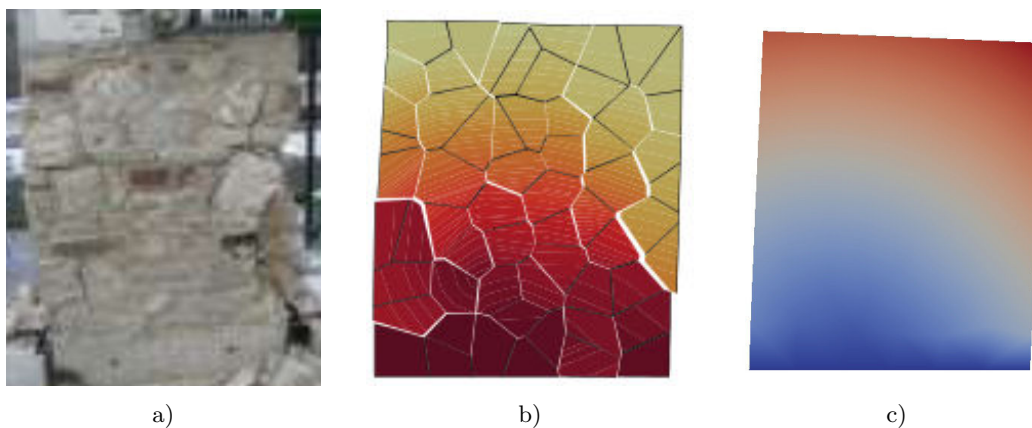
Fig. III.28 Faciès de fissuration lors d'un test en cisaillement avec une compression constante de 1 MPa. a) Essai de Silva. b) Réponse du modèle discret. c) Réponse du modèle continu.

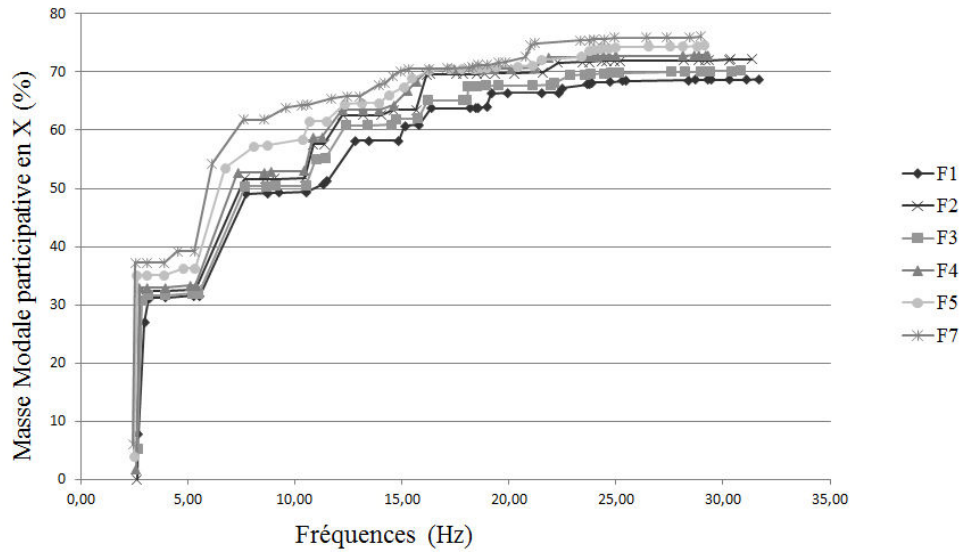
Fig. III.33 Fréquences propres et masses modales participatives (MMP) cumulées dans la direction X pour les différentes stratégies de modélisation des fondations.

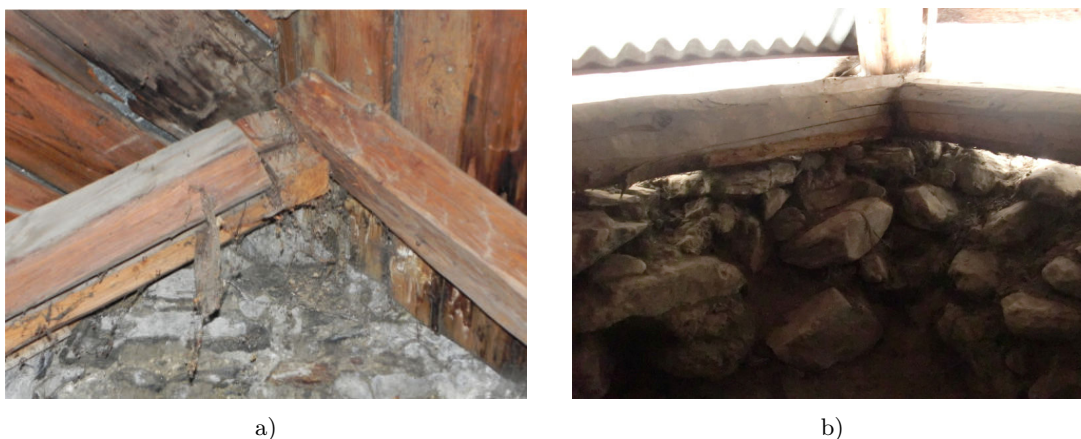
Fig. III.38 Détérioration des liaisons bois-bois et bois-maçonnerie. a) Assemblage dans la charpente de Saint Gervais Saint Prottais, Saint Gervais-les-bains. b) Jour entre le chevet maçonné et la panne sablière, Saint Loup, Servoz.

Ensuite se pose la question de la modélisation des assemblages bois anciens, sujet de recherche en soi. La plupart des assemblages observés – assemblages à mi-bois, assemblages par dévêtissement latéral avec queue d’aronde, assemblages par tenon-mortaise – sont réalisés par enlèvement de matière et complétés la plupart du temps par l’adjonction d’une ou plusieurs chevilles qui assurent le maintien de l’assemblage. Des propositions sont faites pour approcher de façon plus réaliste le comportement d’un assemblage en mettant en œuvre une loi de comportement du bois qui tienne compte de l’anisotropie, de la non-linéarité du matériau, des frottements et des contacts unilatéraux au sein d’un maillage tridimensionnel fin (Koch *et al.*, 2013). Mais leur mise en œuvre à l’échelle d’une structure entière n’est pas pertinente. De plus ces assemblages montrent le plus souvent des jeux importants, comme illustré en figure III.38a. Il peut s’agir de dommages anormaux ou d’évolution naturelle. En effet ces assemblages, même parfaitement taillés à l’origine, ont été fait sur du bois vert dont le retrait a modifié les longueurs d’assemblage de chaque barre en fonction de la place de l’élément dans l’arbre lui-même : un retrait sur une orientation transversale est plus important qu’un retrait radial, et encore plus qu’un retrait axial. Il n’est donc pas possible de savoir si les écarts mesurés sont d’origine, voulus ou non. Selon Mouterde (2011) il n’est donc pas pertinent de les considérer comme des encastrement, hypothèse pourtant retenue par les manuels de charpentier.

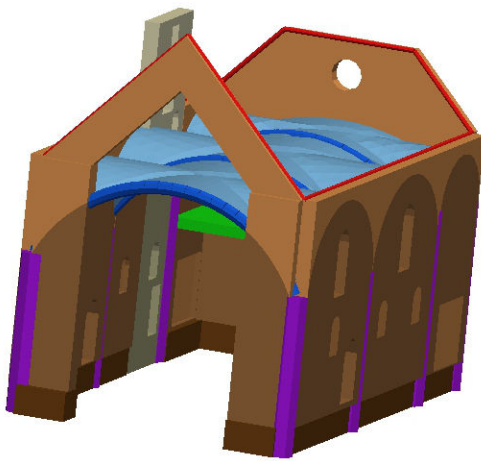
Fig. IV.32 Modèle final de la nef pour l'optimisation, NDG type n° 5.

Paramètre	Valeur
ratio entre les caractéristiques des maçonneries appareillées (bas) et de blocage (haut)	0,72
ratio entre les épaisseurs d'origine et les remplissage	0,83
ν maçonnerie partie basse	0,17
ρ maçonnerie partie basse	1920
ρ maçonnerie partie haute	1570
ρ maçonnerie voûtes	1250
épaisseur maçonnerie voûtes	0,23
ρ remplissage des voûtes	730
ρ pilastres et contreforts	2210
ρ tribune	1560
ratio pour l'épaisseur des fondations	1,2
Masse surfacique de la charpente	1215
Raideur équivalente de la charpente	5,83E9

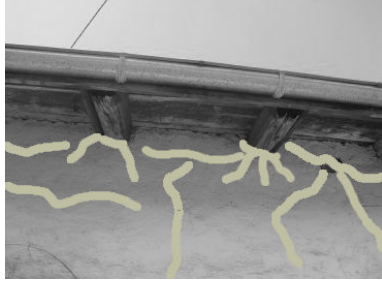
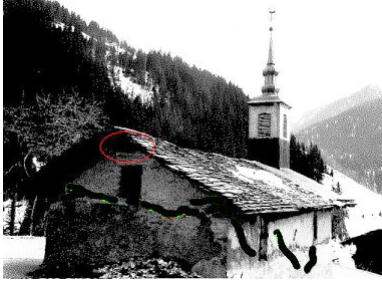
<p>Nâves-Fontaine, La Léchère</p>	<p>CSJT, Boudin, Arêches</p>	<p>CSJT, Boudin, Arêches</p>

<p>Saint-Gervais, France Poussée du toit et déversement des murs gouttereaux à cause du chargement hors plan. Détectable par des fissures en V dans les murs pignons et des fissures horizontales au niveau des charnières dans les murs gouttereaux</p>	<p>Nocera Umbra, Italie Déversement du fronton. Détectable par des fissures horizontales au niveau du haut des murs gouttereaux. Peut être associé avec un effondrement des angles et des fissures en biais dans les murs orthogonaux.</p>	<p>San Biagio, Ombrie, Italie Accumulation de contraintes de traction dans le fronton fragilisé par des ouvertures. Deux fissures en biais, fonctionnant comme des rotules, partent des ouvertures. Fissure verticale en partie haute, parfois toute hauteur.</p>

Table V.13 Mécanismes de dommages en traction (Fig V.33) - Illustrations par des dommages sur des églises italiennes et des relevés sur les édifices du patrimoine étudié ici.

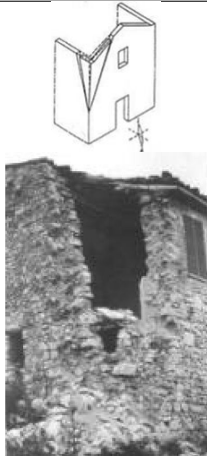
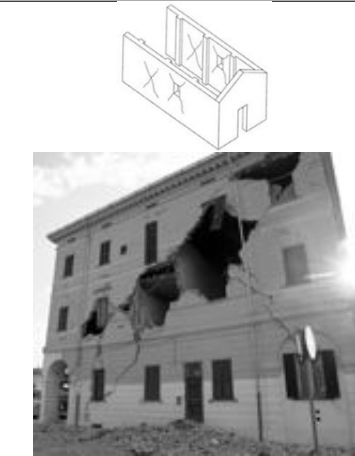
<p>L'Aquila, Italie</p>

Fig. V.34 Maillage où le critère en cisaillement est violé. Trois faciès de fissuration sont expliqués en tableau V.14

<p>La Rosière, Bourg-Saint-Maurice</p>	<p>Alternance de contraintes successivement de traction et de compression dans le plan du mur. Fissures en X très caractéristiques.</p>

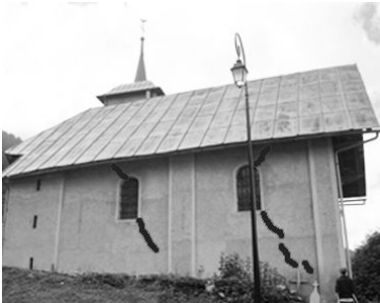
<p>Cohennoz</p>	<p>Déversements antagonistes des murs gouttereaux conduisant à une ouverture de la façade avant, souvent très ouverte. Fissure verticale toute hauteur.</p>
