**Des maisons en terre médiévales sur un îlot du quartier
Saint-Mathieu, à Perpignan (Pyrénées-Orientales).
Premiers éléments de réflexion.**

Isabelle Rémy, Claire-Anne De Chazelles, Aymat Catafau, Patrice Alessandri

Mots-clés : architecture civile urbaine, architecture de terre, bauge, pisé, Perpignan.

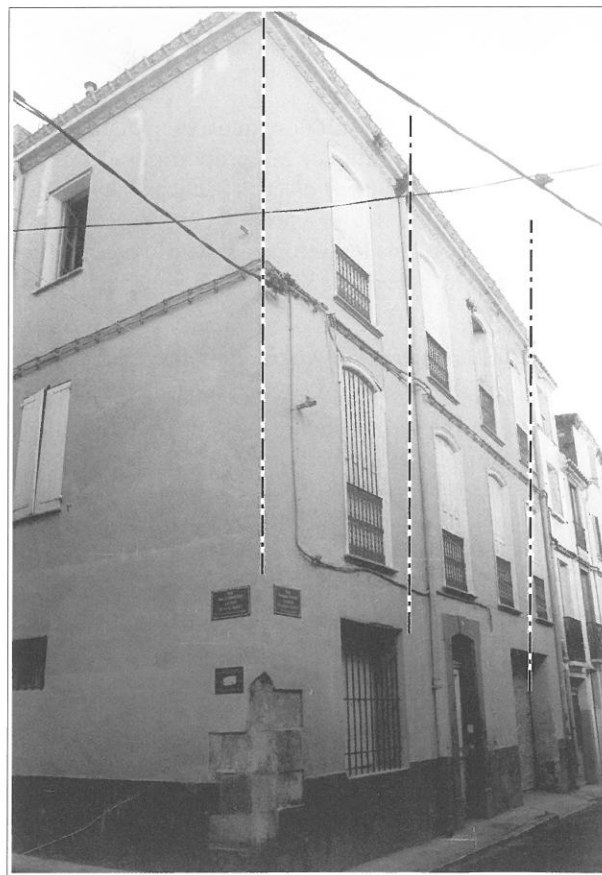
Fig. 6 : Dans deux cas seulement, la réunion de parcelles en lanière (module initial indiqué par les pointillés) est suivie d'une édification d'une maison de plus grande taille.

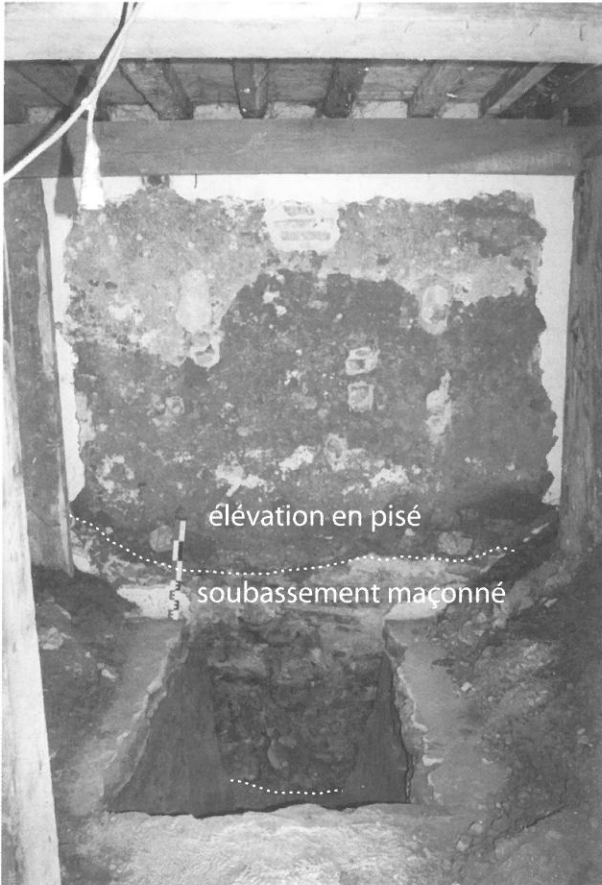
Fig. 11 : Fondation du mur de fond du 35 rue du Four Saint-François, réalisée en briques cuites. L'élévation est en pisé (P. Alessandri).

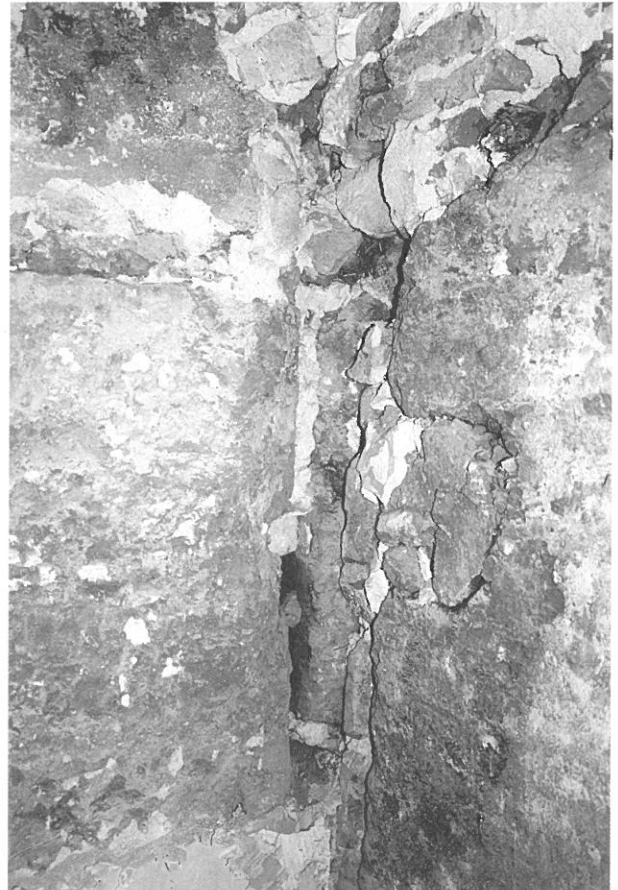
Fig. 13 : Jonction du mur médian de l'îlot avec un mur latéral, au 33 rue Arago, montrant le contact entre deux banchées perpendiculaires de pisé. Entre les deux, on distingue un angle appartenant à un mur antérieur d'une maison mitoyenne.

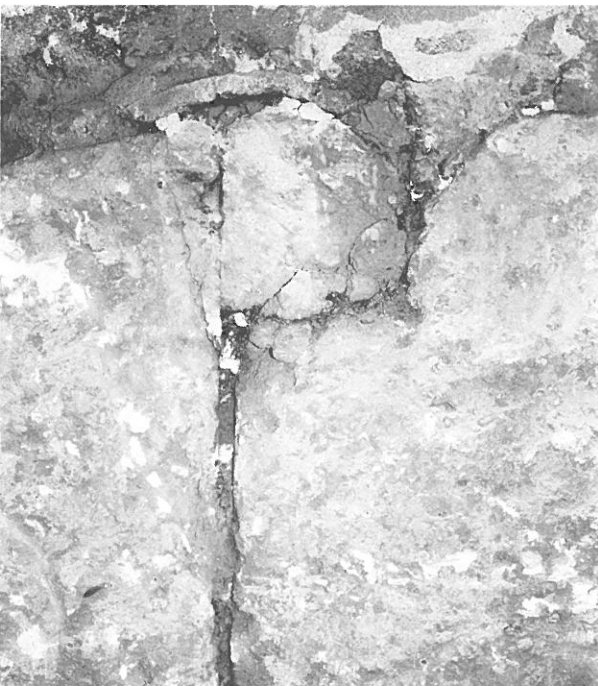
Fig. 12 : Limite verticale d'une banchée dans un mur de pisé. Le trou de clé, couvert par un fragment de tuile, est bouché avec de la terre.

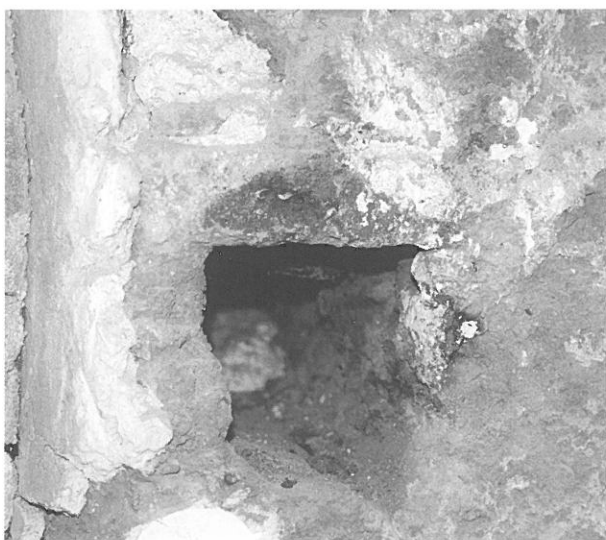
Fig. 16 : Négatif d'une grande clé de fixation de banche dans un mur de pisé. Son couvercle est fait d'une lauze.

Les trous de clé sont rebouchés au niveau des parements avec des matériaux divers : galets, fragments de briques cuites, terre, mortier, plâtre. Là encore, il faut sans doute distinguer les occultations contemporaines de la construction (terre, galets ou mortier), des bouchages modernes effectués lors de l'application de nouveaux enduits (fragments de tuiles ou de briques, plâtre).

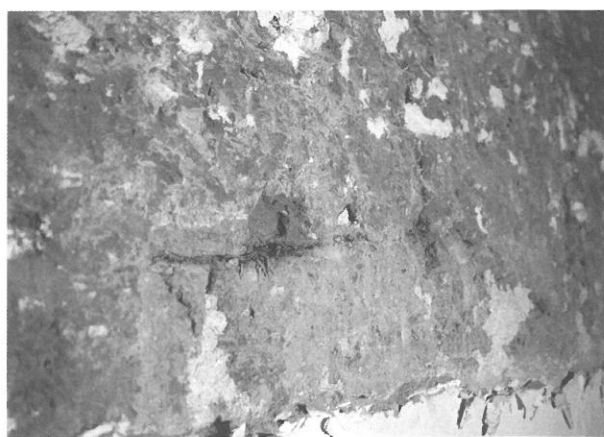
Fig. 17 : Lit de végétaux entre deux assises d'un mur de pisé au 33bis rue Arago.

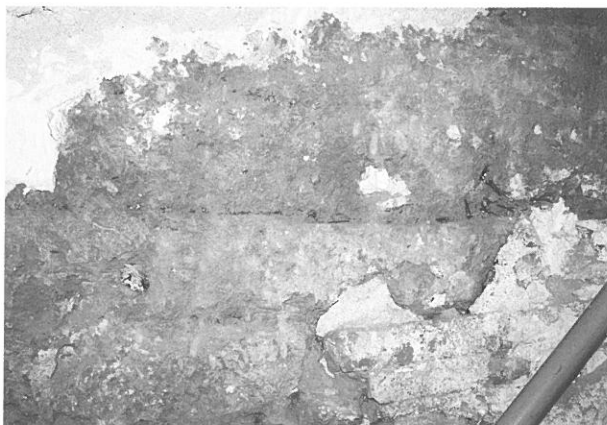
Fig. 18 : Partie du mur latéral du 5 rue de l'Hôpital, réalisé en bauge, avec des lits de bruyère.

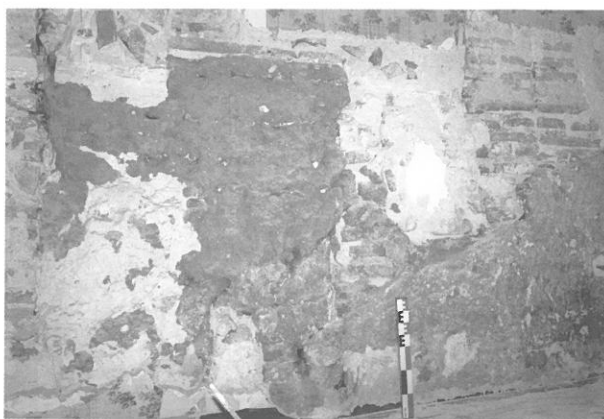
Fig. 19 : Mur latéral en bauge, au 31 rue du Four Saint-François : les lits de terre sont séparés par des végétaux auxquels sont mélangés des fragments de tuiles.

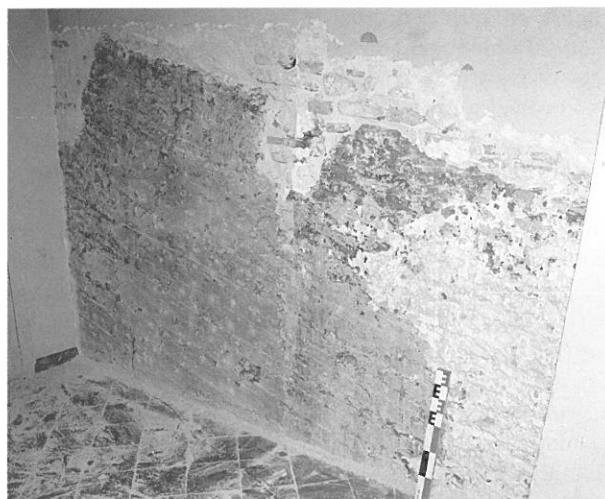
Fig. 21 : Partie supérieure d'un mur latéral, réalisée en bauge coffrée. Noter l'absence de limite d'assise ou de banche, de trou de clé et la précision du moulage des planches obliques du coffrage.

adossée à celle du 33 rue Arago, les bâtisseurs ont réalisé une haute assise trapézoïdale dont le sommet incliné correspond à la pente du toit. Mais au lieu de procéder par banchées de pisé juxtaposées, ils ont coffré une terre assez humide sans la compacter sur la hauteur non négligeable de 2,20 m et, peut-être aussi, sur toute la profondeur de la maison. Ceci ne peut être assuré puisque l'observation comporte plusieurs lacunes, mais la plus grande longueur enregistrée, dans la pièce arrière de l'étage, atteint 2,50 m. Le parement conserve les empreintes ligneuses des planches de coffrage d'une netteté remarquable, ce qui a permis de voir qu'elles étaient disposées en oblique (fig. 21). La précision de ce moulage mettant toutes les lattes en évidence ne peut être due qu'à la texture très fine du matériau et à son fort degré d'humidité. Par ailleurs, on ne distingue aucune séparation susceptible d'évoquer des lits de damage successifs, ni d'ailleurs de trous de clé. Ces empreintes évoquent celles que l'on peut voir, de nos jours, sur des structures de béton coulé « brutes de décoffrage ».

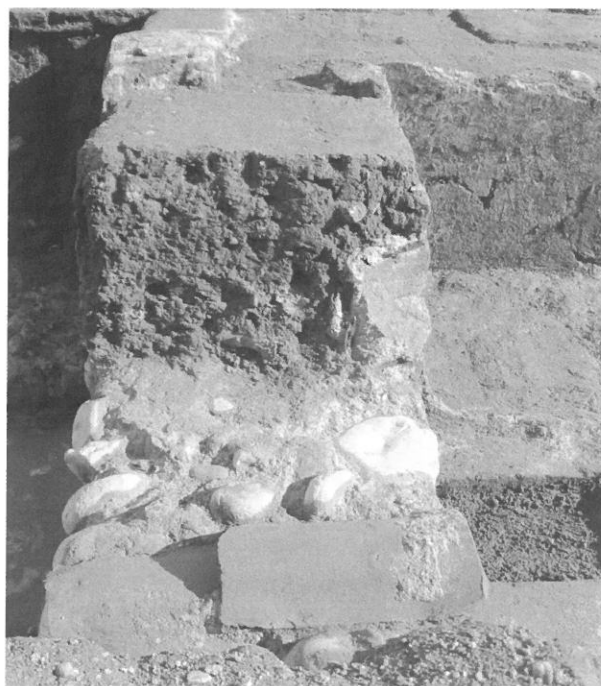
Fig. 22 : Mur de pisé sur soubassement et fondation en pierre découvert au couvent des Franciscains (Perpignan). L'arase supérieure du solin est traversée par un trou de clé recouvert par des tuiles (H. Gazzal, avec l'autorisation de A. Bergeret).

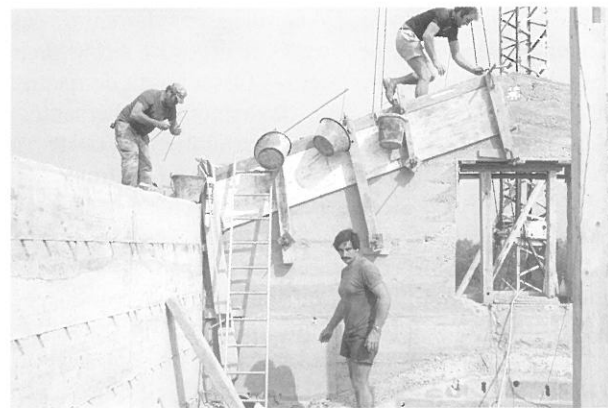
Fig. 24 : Coffrage en biais du rampant d'un pignon réalisé en béton sur un mur de pisé. Isle d'Abeau (38), îlot O. Perreau-Hamburger, 1984 (H. Guillaud, CRATerre-ENSAG)

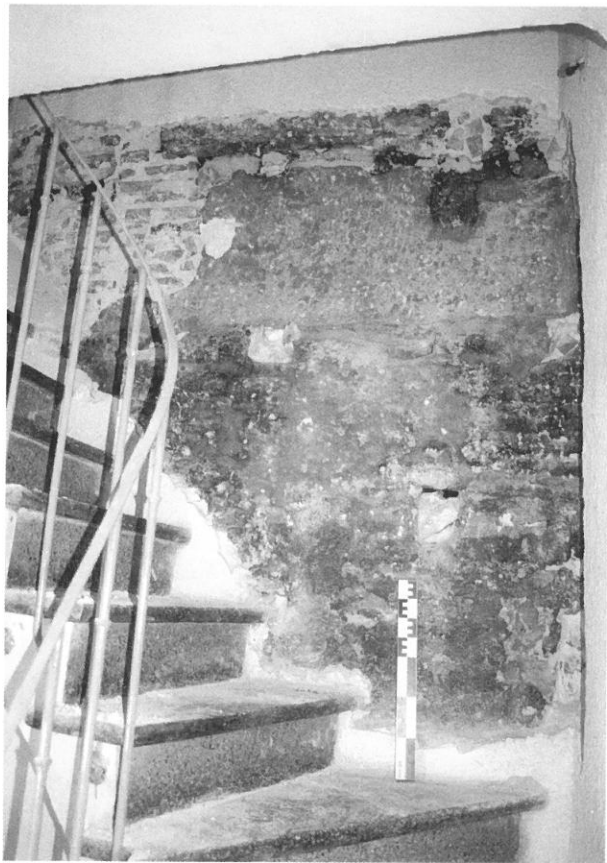
Fig. 32 : Vue de l'élévation en pisé de la maison du 15 de la rue des Commères. Les bouchons appartiennent aux trous de clé.

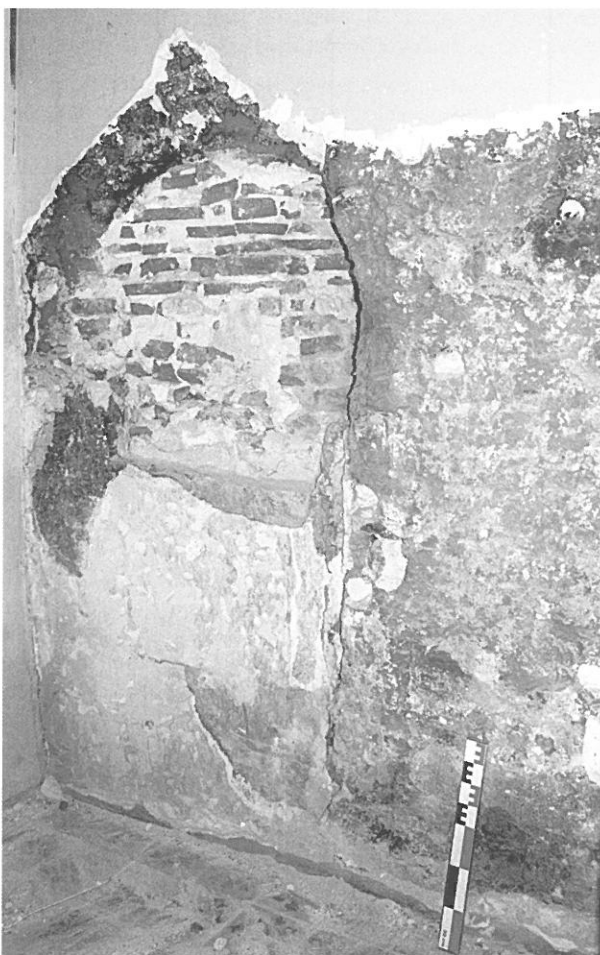
Fig. 34 : Le percement de la porte indique le rassemblement de cette parcelle avec la voisine et son bouchage correspond à un retour au parcellaire initial.

Elle est haute de près de 2,50 m pour une largeur qu'il est possible d'estimer à 1 m. Elle se caractérise par un linteau à engravement segmentaire, légèrement asymétrique, simplement taillé dans la terre. Le bourrage maçonné, sondé, donne une

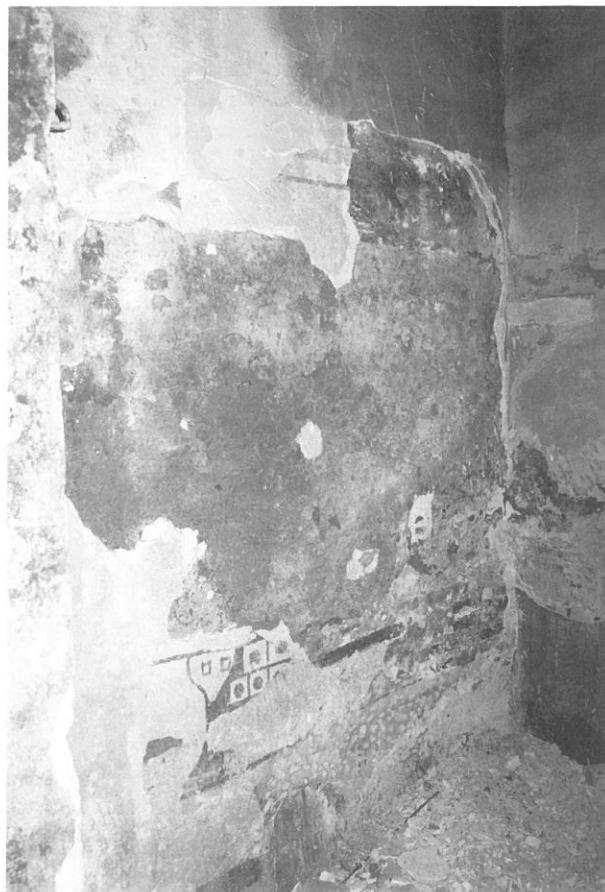
Fig. 35 : Élévation en pisé de la maison du 31 de la rue Arago.

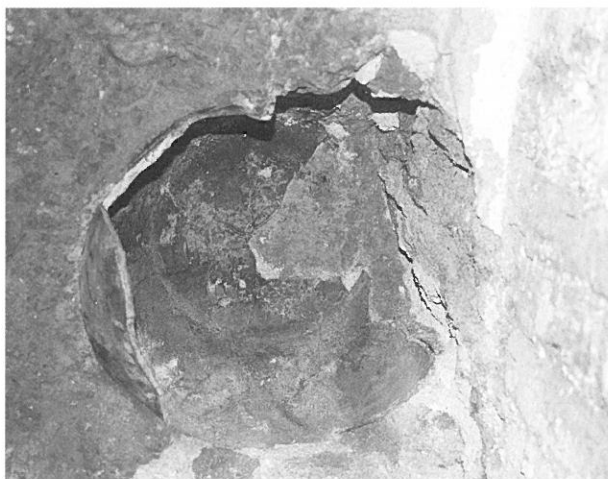
Fig. 38 : La marmite (en cours de démontage), insérée dans le mur du fond, sert vraisemblablement de niche.

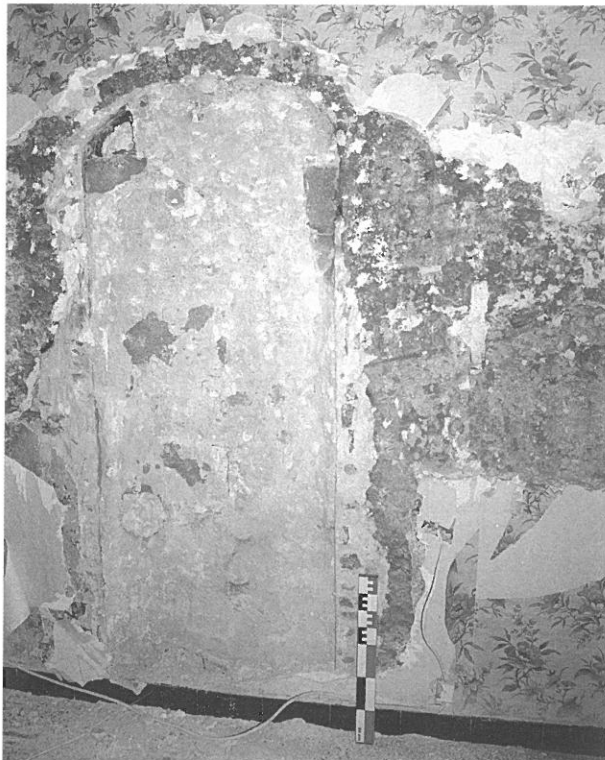
Fig. 40 : Le percement de la porte témoigne du rassemblement de cette parcelle avec la voisine et son bouchage correspond à un retour au parcellaire initial.
