Mission Qatabān

*Rapport de la 4^e campagne de fouille
sur le site de Ḥaṣī (Yémen)*

Mars 2008

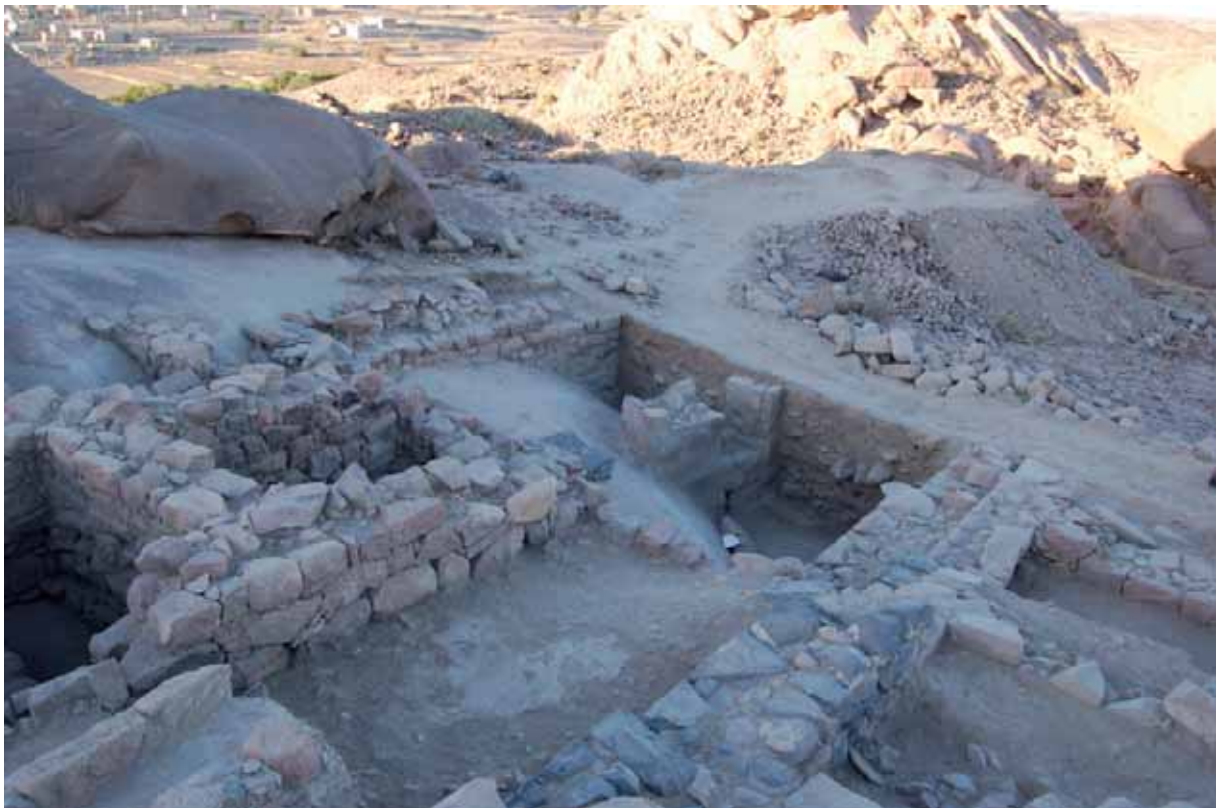
fig. 13 : secteur C, vue de la birka vers le sud-ouest

La phase 2 se caractérise par l'aménagement de la grande citerne extérieure (*birka*) à l'ouest du bâtiment C001 et au sud du bâtiment C002 (fig. 13). Le fond de cette citerne est formé par le substrat rocheux, couvert d'un mortier hydraulique. D'épais murs en pierre granitique et étanchéifiés au mortier hydraulique la bordent :

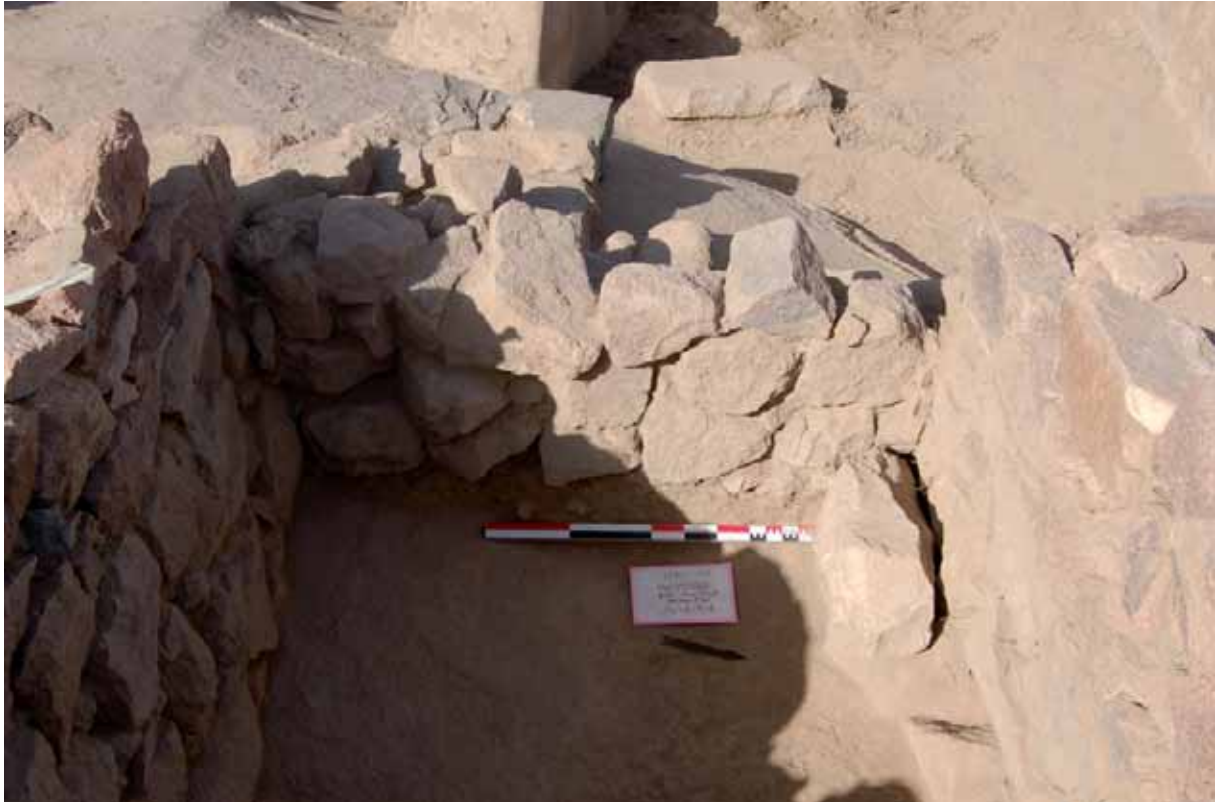
fig. 14 : secteur C, détail du mur MC020 dans la pièce PC043, vu vers l'ouest

- MC026 au sud reposant directement sur le rocher ;
- MC020 à l'est s'appuyant contre les extrémités des murs MC015 et MC021 du bâtiment C001 et non chaînés avec ces derniers (fig. 14). Cet élément confirme la postériorité de l'aménagement de la *birka* sur celui du bâtiment C001. Ce mur bloque par ailleurs la rue entre les bâtiments C001 et C002.
- MC028 au nord venant se plaquer contre le mur sud du bâtiment C002, MC011. Des marches sont aménagées dans ce mur sous la forme de dalle plane saillante insérée dans le parement.

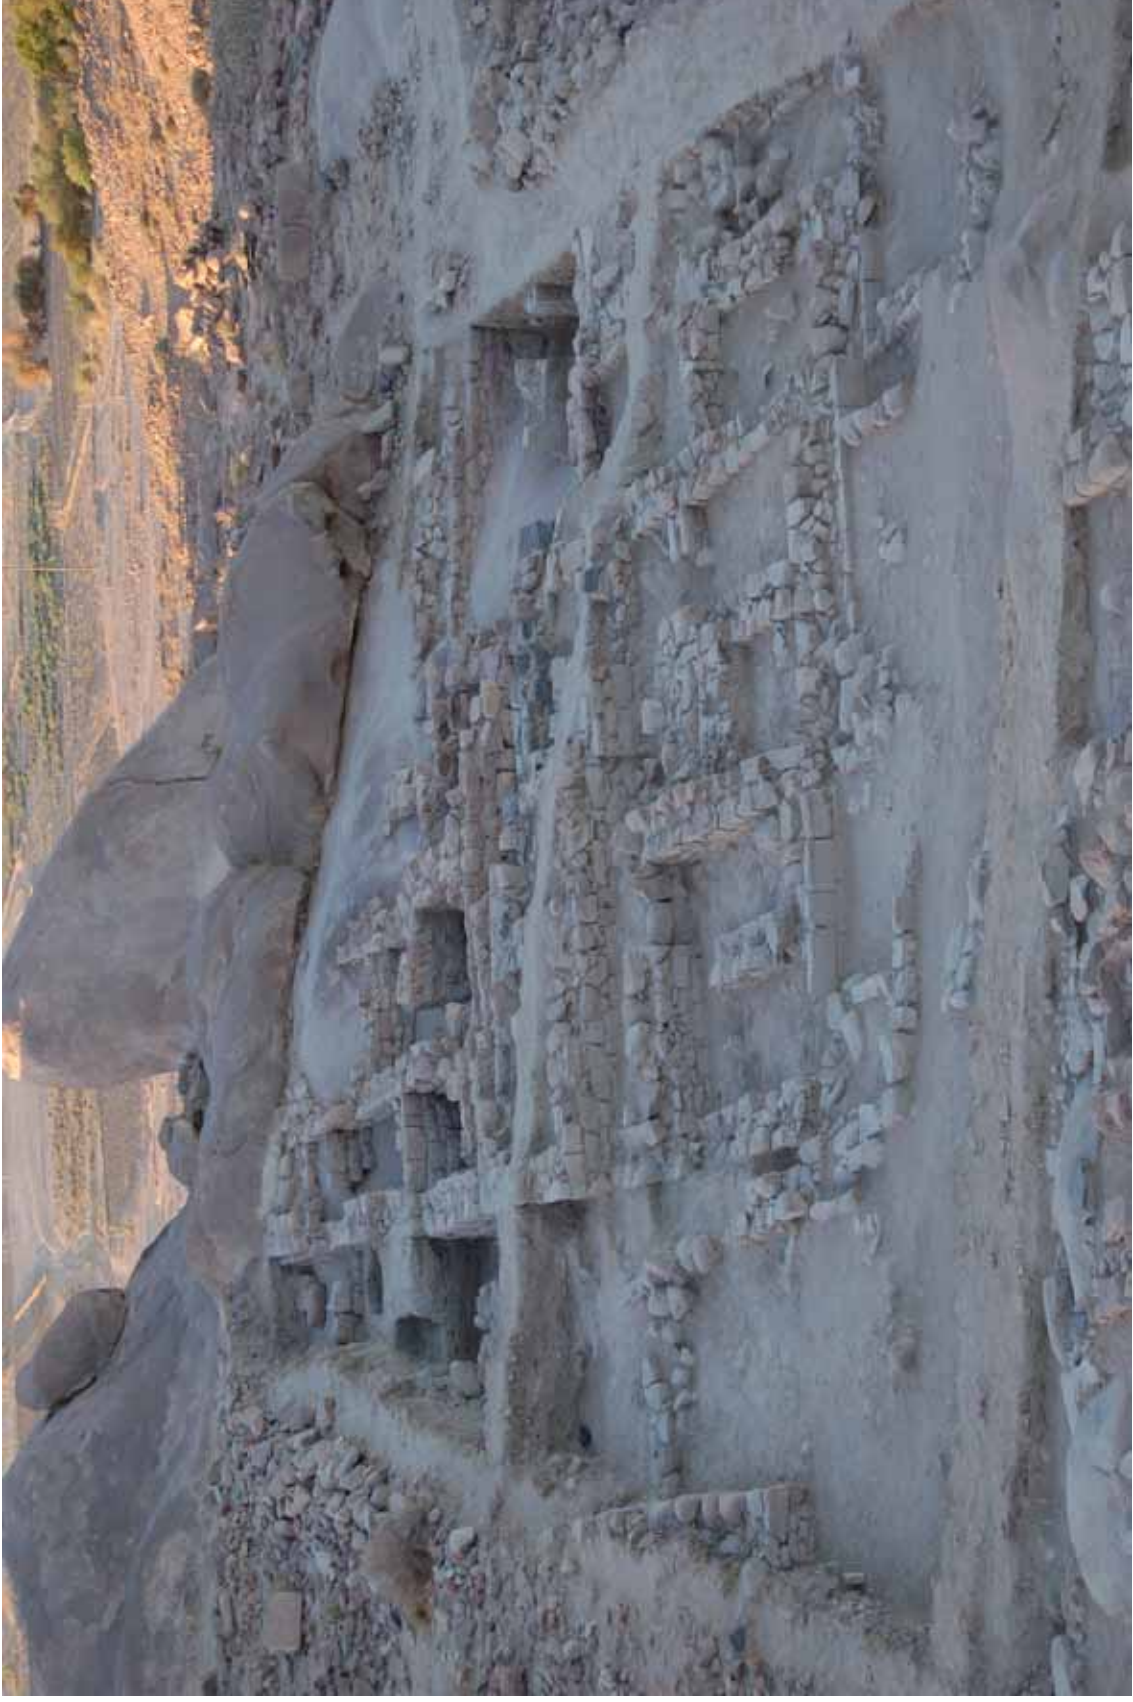
fig. 16 : secteur C, vue d'ensemble du Chantier C2 vers le sud

La première phase d'occupation est connue uniquement par les structures bâties, les niveaux d'occupation n'ayant pas encore été atteints (fig.16)
