Étude de la dégradation d'une canalisation de conduite d'eau en béton armé

Erramli HAMID, Dermaj AHMED*, Driss CHEBABE, Moustafa DOUBI, Najjat HAJJAJI
et Srhiri ABDELLAH

Laboratoire d'Electrochimie, Matériaux et Environnement, Faculté des Science, Kenitra, Maroc

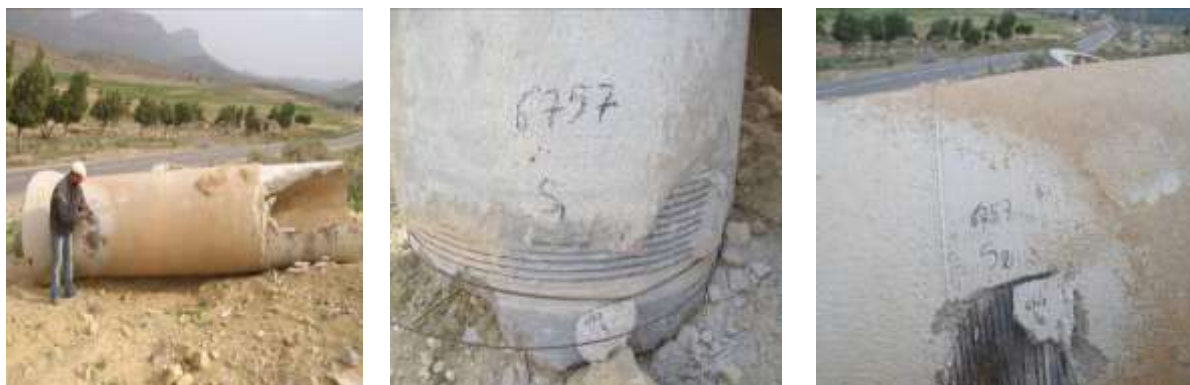
Figure 1 : Photos de quelques échantillons objet d'étude

L'état des canalisations montre une dégradation avancée qui met à nu l'armature en certains endroits, d'où la nécessité d'effectuer une analyse approfondie des différents paramètres en vue d'établir les causes probables de cette dégradation.
