REUTILIZACIÓN DE UN EDIFICIO: HOTEL CONVENTO NUESTRA SEÑORA DE CHINQUIRÁ

BUILDING REUSE: HOTEL CONVENT OUR LADY OF CHINQUINQUIRÁ

- * Este artículo es producto de la investigación realizada para optar por el título de arquitecta en la Facultad de Arquitectura de la Universidad Santo Tomás, seccional Bucaramanga, la cual fue calificada como meritoria.
- ** El proyecto fue dirigido por el arquitecto Hernando Ladino Barriga

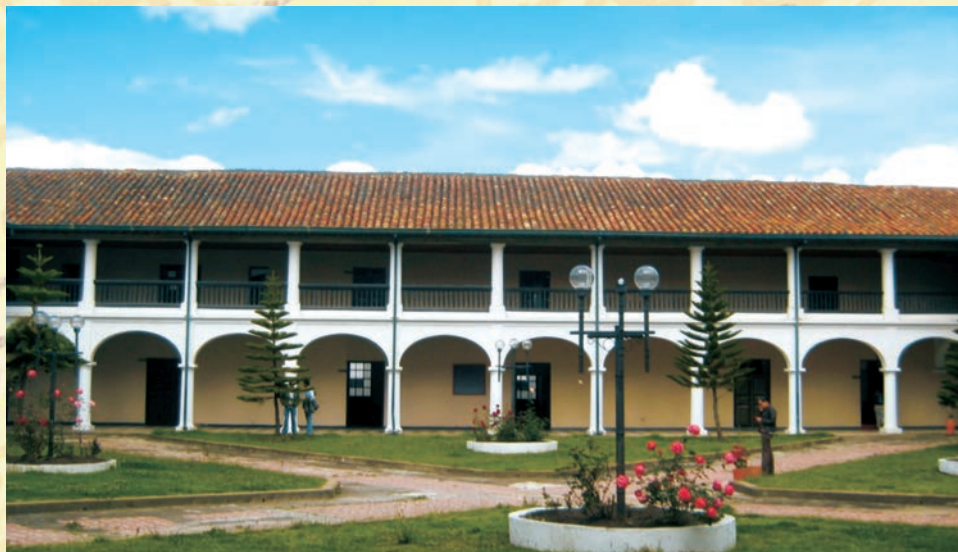
Imagen 1. Vista del claustro e interior del Convento Nuestra Señora de Chiquinquirá
Fuente: Fotografía de la autora

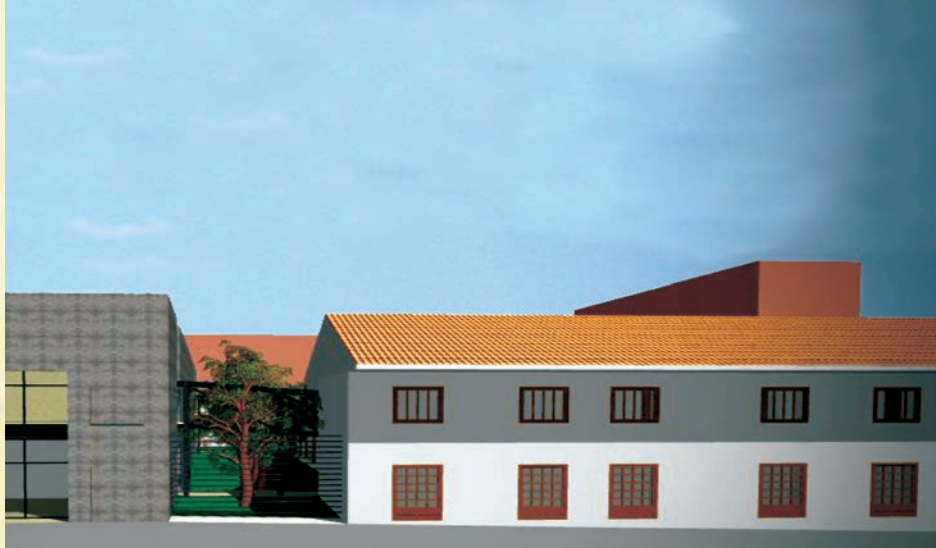
Imagen 2. Render vista exterior Hotel Convento Nuestra Señora de Chiquinquirá.
Fuente: Elaborado por la autora

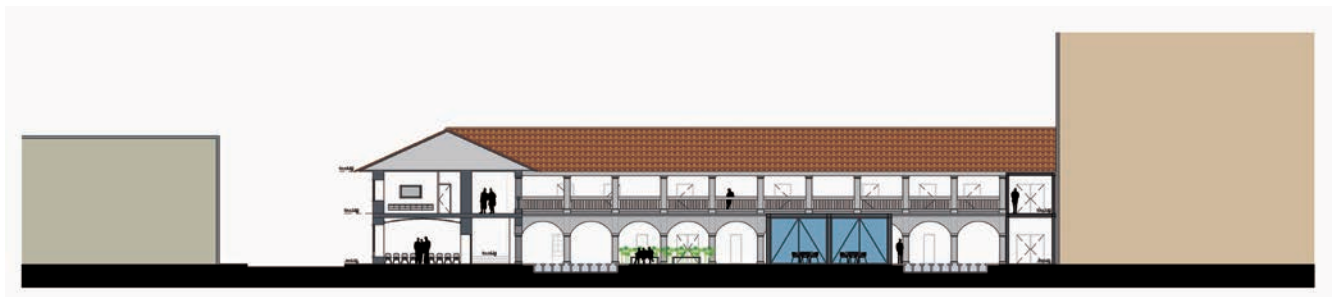
Imagen 7. Corte transversal Hotel Convento Nuestra Señora de Chiquinquirá.

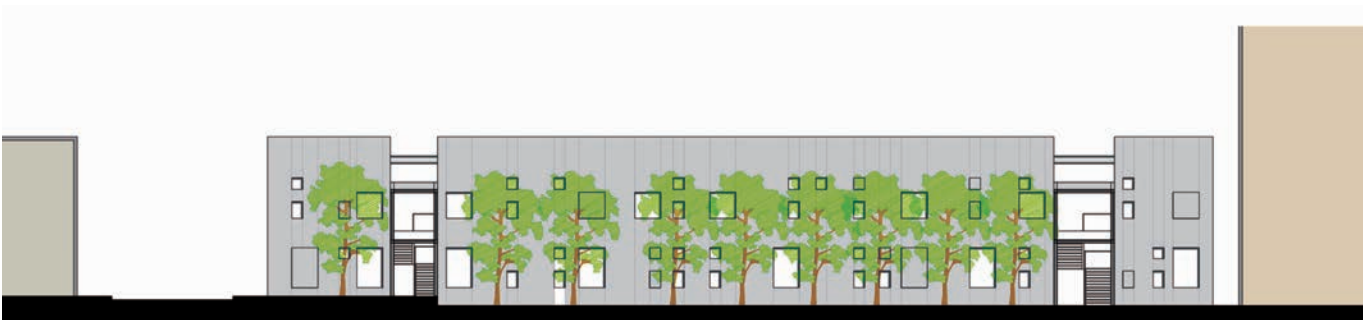
Imagen 10. Fachada interior Hotel Convento Nuestra Señora de Chiquinquirá. Fuente: Elaborado por la autora

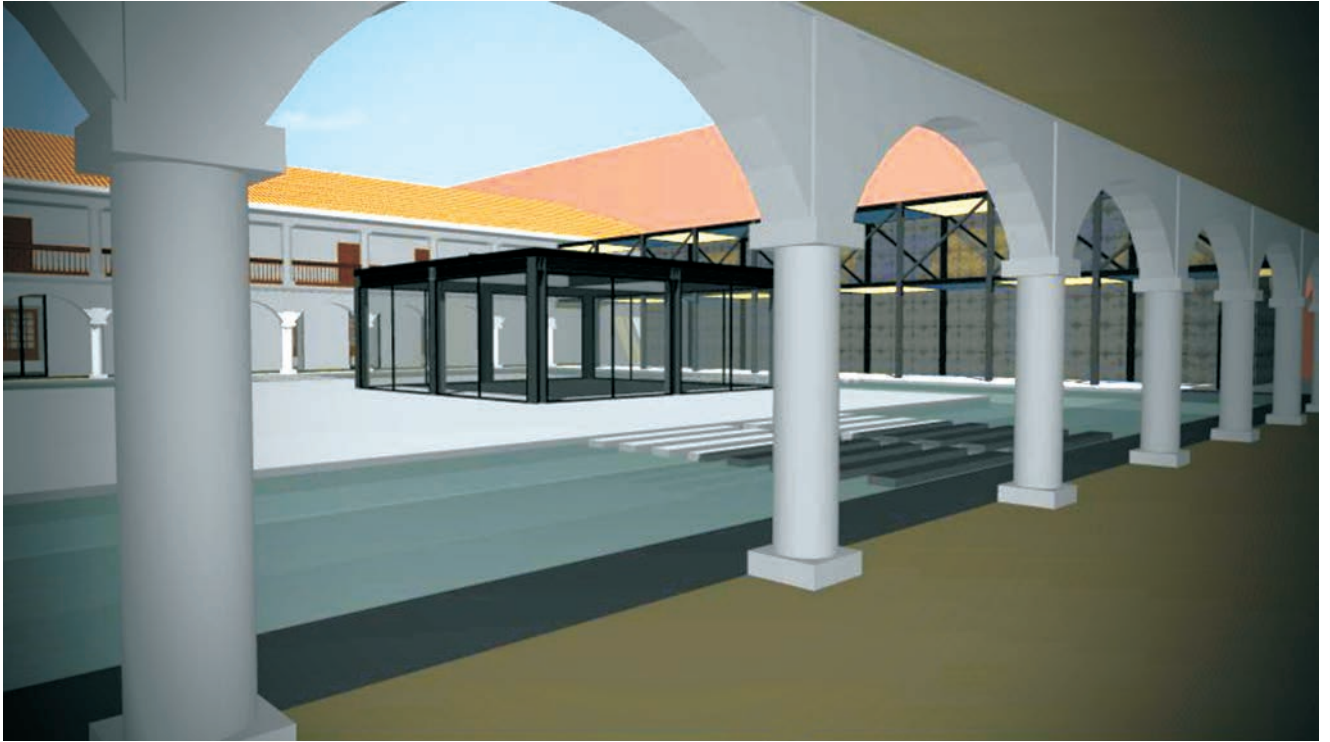
*Imagen 11. Render vista interior Hotel Convento Nuestra Señora de Chiquinquirá.
Fuente: Elaborado por la autora*
