# RESTAURAÇÕES DE FRACTURAS CORONÁRIAS DE DENTES ANTERIORES

The authors present a clinical case of an extended traumatic fracture treated with a micro-hybrid composite resin.

Dentro deste âmbito, descreve-se um caso clínico, onde se realizou uma reconstrução directa com um compósito micro-híbrido, com o auxílio de uma coroa de acetato, de uma fractura coronária extensa de um dente anterior provocado por traumatismo.

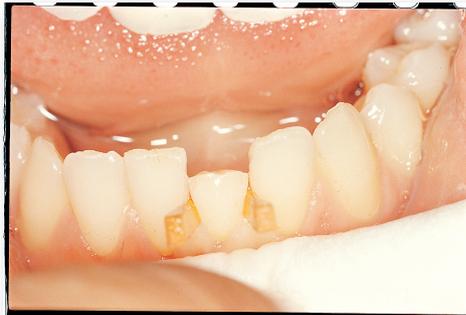
Uma jovem de 16 anos, recorreu à consulta dentária para a observação e resolução clínica de uma fractura de cerca de metade da coroa do 4.1.

**Fig. 1.** Fractura do 4.1

**142** Já nesta fase foi necessário colocar duas cunhas de madeira de forma a que os espaços fossem suficientemente amplos para que a coroa de acetato envolvesse toda a coroa do dente (fig. 1). Este caso foi todo executado com isolamento parcial do campo operatório utilizando rolos de algodão.

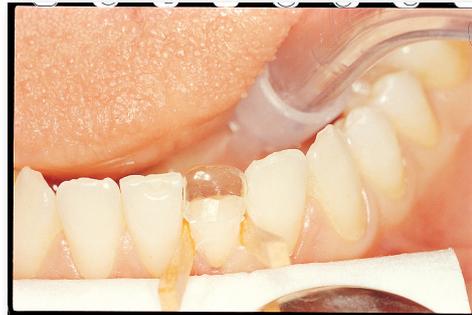
**Fig. 2.** Adaptação da coroa de acetato

Assim, procedeu-se à escolha da coroa mais adequada e adaptou-se a mesma à estrutura dentária remanescente (fig. 2). Depois de adaptada, a coroa foi perfurada em vários pontos do bordo incisal para que o compósito em excesso colocado na coroa pudesse extravasar, evitando a formação de bolhas (fig. 3).

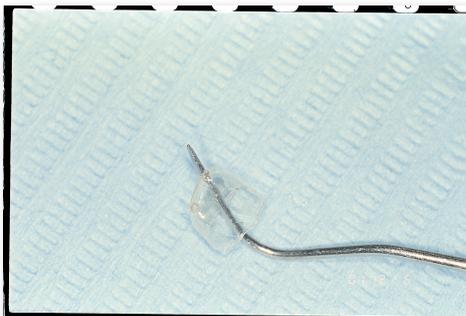
**Fig. 3.** Perfuração da coroa de acetato

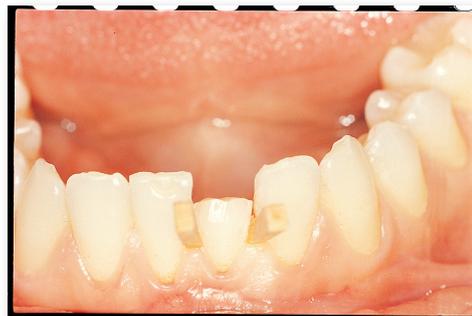
**Fig. 4.** Esmalte com bisel

Em toda a periferia do preparo da superfície dentária realizou-se um bisel no esmalte com broca adiamantada de grão médio, em turbina de alta rotação (fig. 4). Este procedimento teve como o objectivo o aumento da área de adesão e a criação de uma zona de transição gradual entre o material restaurador e o dente.

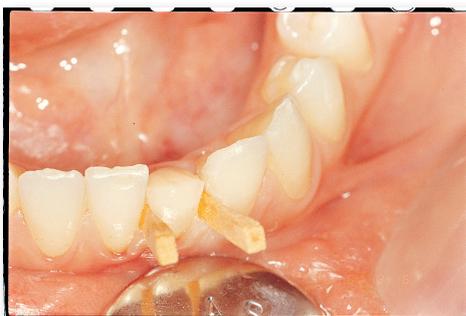
**Fig. 5.** Pequena camada de Esthet-X cor A2-O na dentina

A primeira camada de compósito, de cor A2-O, foi colocada sobre a dentina, numa pequena espessura e polimerizada, com o objectivo de garantir que a adesão fosse uniforme e efectiva, sem risco de se formarem bolhas (fig. 5).

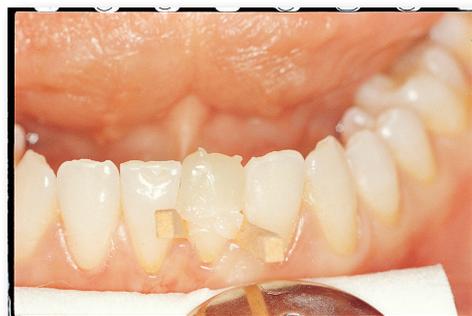
**Fig. 6.** Coroa a envolver o compósito já polimerizado

A coroa foi então adaptada à estrutura dentária remanescente. Como a espessura de compósito não ultrapassa os 7 milímetros e se considera que até 3,5 milímetros a polimerização é eficaz, o compósito foi polimerizado em bloco durante 60 segundos por vestibular e 60 segundos por palatino (fig. 6).

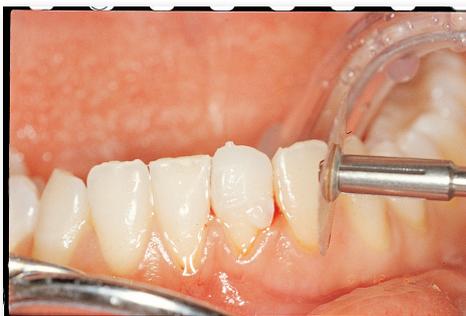
**Fig. 7.** Restauração após remoção da coroa de acetato, acabamento e caracterização

Depois de retirada a coroa de acetato, procedeu-se ao acabamento e caracterização, executados com broca laminada de 12 folhas montada em turbina de alta rotação e discos de lixa (fig. 7). Para polimento utilizou-se o sistema Enhance Dentsply Detrey.

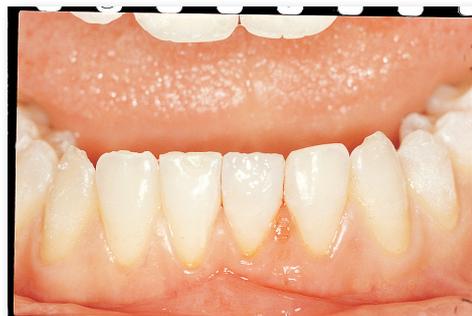
**Fig. 8.** Resultado final da restauração

Dadas as características desta resina micro-híbrida também o polimento se tornou de fácil execução, permitindo uma vez mais obter um resultado estético muito agradável (fig. 8).
