PRESENTACIÓN DE CASO

Recuperación de la estética de un incisivo central superior. Presentación de un caso

Henry Cruz Jauregui^{1*}, Rossanny González García¹, Kevin Correa Cruz², Ana Ibis Betancourt García³

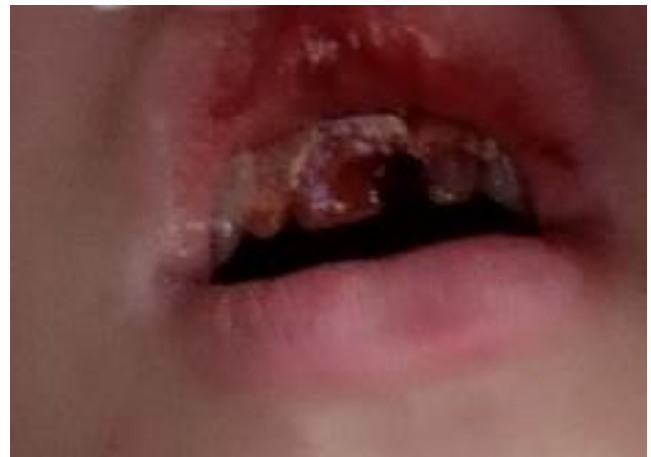
La primera parte del tratamiento tuvo lugar con la realización de la gingivectomía (Ver Fig. 1) con el objetivo de lograr una longitud cervico-incisal similar entre los dientes 12 y 21, además para que el contorno gingival del 12 estuviese al mismo nivel del 21 ya que anatómicamente estos se encontraban a distinto nivel.

Fig. 1: Gingivectomía. *Fuente:* Tomada por los autores.

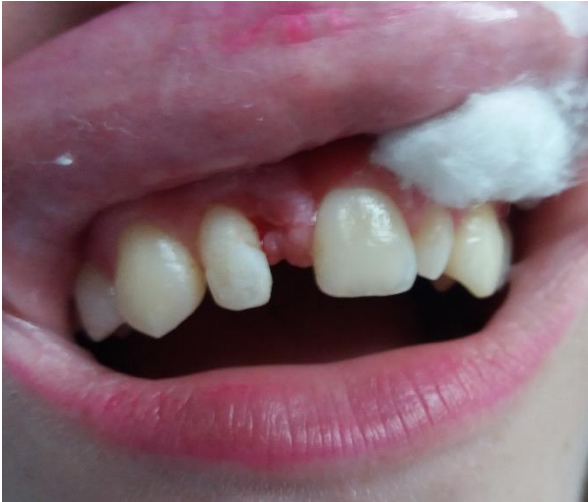
Pasados 10 días del proceder se constató una cicatrización correcta (Ver Fig. 2) del tejido y se procedió a realizar la restauración directa con resina. (Ver Fig. 3)

Fig. 2: Postoperatorio de la gingivectomía.
Fuente: Tomada por los autores.

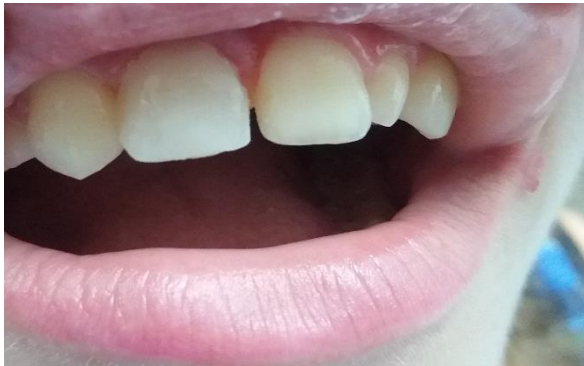
Fig. 3: Restauración definitiva con resina.
Fuente: Tomada por los autores.

- Selección del color de la resina a utilizar (A3)
- Limpieza del diente 22 con cepillo y pasta sin flúor. Lavado y secado con aire del mismo. Aislamiento relativo.
- Acondicionamiento ácido de la mitad de las caras vestibular y palatina incluyendo la mesial del 22 durante 15 segundos, luego se realiza el lavado eliminando restos del ácido.
- Aplicación del bonding y fotopolimerización del mismo.
- Colocación del material de restauración en capas de finas incrementando gradualmente para conformar la anatomía del incisivo central superior derecho polimerizando entre capas durante 60 segundos.
- Comprobación de la oclusión. (Ver Fig. 4)

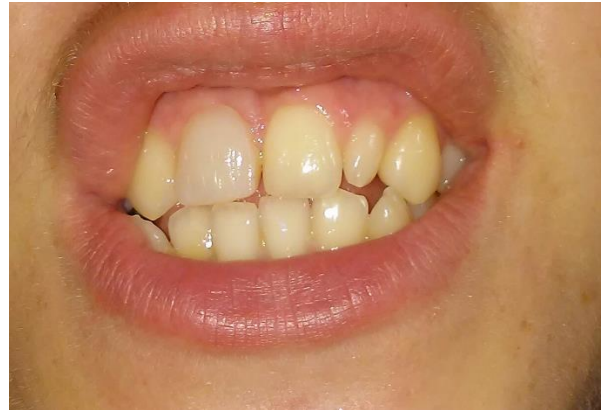
Fig. 4: Restauración definitiva. Comprobación de la oclusión.
Fuente: Tomada por los autores.

- Pulido de la restauración e indicaciones postoperatorias.
