Avaliação da Qualidade das Águas Pluviais Urbanas num bairro em Recife

Jaime Cabral, Laercio Santos, Ana Gama

RESUMO: A qualidade das águas pluviais urbanas tem sido investigada nos últimos anos. Os veículos automotivos liberam metais pesados, como o cobre, zinco e chumbo através do desgaste de embreagem, freio e pneus. O presente trabalho tem como objetivo avaliar a poluição difusa das águas pluviais, por contaminantes provenientes de veículos automotivos numa rua de Recife-Brasil. Para tanto, foi identificada uma área piloto com piso de asfalto e tráfego intenso e foram analisados os seguintes parâmetros: pH, condutividade e metais pesados como o chumbo, ferro, zinco, cobre e cádmio. As normas brasileiras para lançamentos de efluentes e para rios de Classe 2 foram utilizadas para avaliar os resultados, cujos valores, mostraram que para rios de Classe 2 todos os parâmetros estão acima do permitido, porém, em relação ao lançamento de efluentes, percebe-se que apenas a amônia apresenta valores acima do valor da normal.

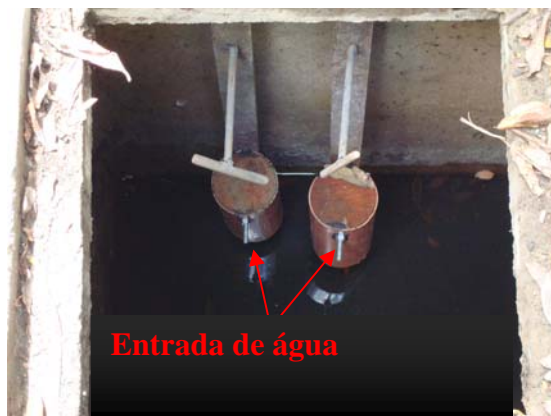
Figura 3. Vista superior do poço de visita com duas garrafas coletoras instaladas, observando-se os parafusos confeccionados para fixar a haste a parede.

Para facilitar a montagem do equipamento na parede da caixa coletora da drenagem pluvial foi confeccionado um dispositivo soldando uma haste metálica na cabeça do parafuso, evitando com isso a necessidade de usar a chave de fenda conforme Figura 3. Além disso, a haste de madeira foi confeccionada para deixar cada coletor sempre na mesma altura (25 e 35 cm, respectivamente) da laje do fundo, evitando assim, a necessidade do operador descer no poço de visita.

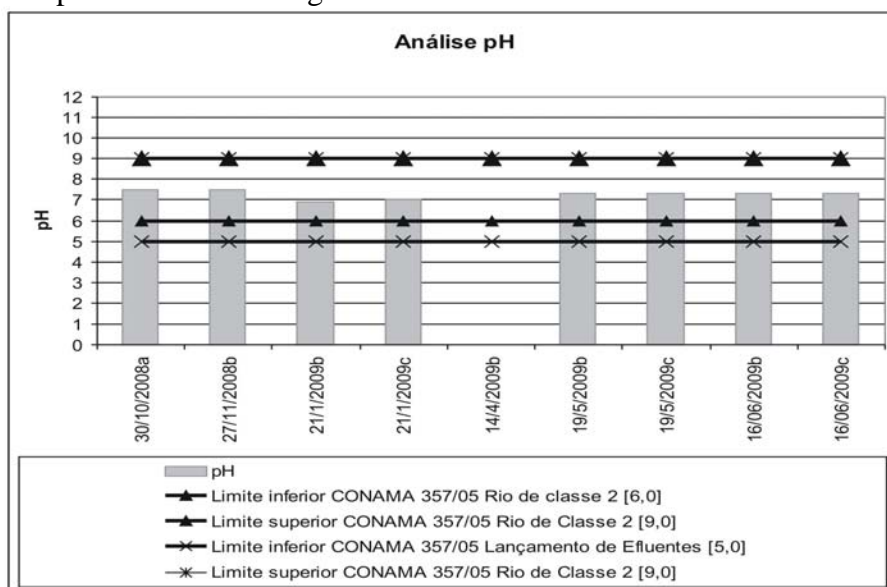
Figura 4. Análise do pH comparado com os padrões do CONAMA.

Analisando os dados de pH verifica-se que os mesmos encontram-se dentro dos limites mínimos e máximos permissíveis de acordo com a legislação brasileira para os padrões de lançamento de efluentes e de qualidade de água para os rios de Classe 2 em todas as amostras coletadas como pode ser visto na Figura 4.
