## KERUSAKAN DINI LAPISAN PERKERASAN ASPAL BETON AC-BC

### ABSTRAK

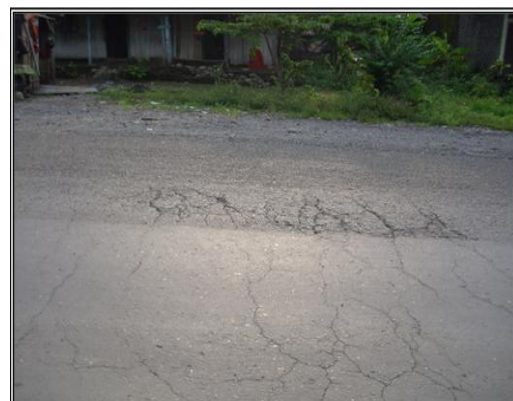
Gambar 1. Retak Halus  
Sumber: Sri Sunaryo, 2011

Umumnya kerusakan-kerusakan yang timbul tidak disebabkan oleh satu faktor saja, tetapi dapat merupakan gabungan dari penyebab yang saling kait-mengait. Menurut Manual Pemeliharaan Jalan No: 03/MN/B/1983 yang dikeluarkan oleh Direktorat Jenderal Bina Marga, kerusakan-kerusakan jalan diantaranya: retak halus, hal ini dapat diakibatkan oleh bahan perkerasan yang kurang baik, tanah dasar atau

bagian perkerasan di bawah lapis permukaan kurang stabil (Gambar 1).

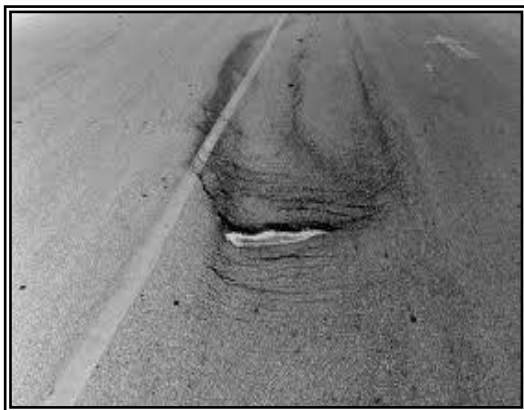
Gambar 2. Retak Selip  
Sumber: Bina Marga, 1983

Retak selip (*slippage cracks*), retak yang bentuknya melengkung seperti bulan sabit. Hal ini terjadi disebabkan oleh kurang baiknya ikatan antara lapis permukaan dengan lapis di bawahnya. Kurang baiknya ikatan dapat disebabkan oleh adanya debu, minyak, air, atau benda non-adhesif lainnya, atau akibat tidak diberinya *tack coat* sebagai bahan pengikat di antara kedua lapisan. Retak selip pun dapat terjadi akibat terlalu banyaknya pasir dalam campuran lapisan permukaan, atau kurang baiknya pematatan lapis permukaan, retak selip dapat dilihat pada Gambar 2.

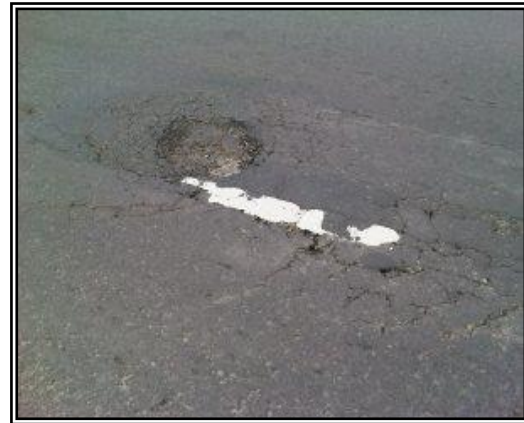
Gambar 3. lubang (*potholes*)  
Sumber: Erni, 2011

Cacat permukaan (*disintegration*), yang mengarah kepada kerusakan secara kimiawi dan mekanis dari lapisan perkerasan. Cacat permukaan ini lama-kelamaan dapat menyebabkan lubang (*potholes*). Kerusakan ini pada mula berbentuk seperti mangkok, ukuran bervariasi dari kecil sampai besar. Lubang-lubang ini menampung dan meresapkan air kedalam lapisan permukaan yang menyebabkan semakin parahnya kerusakan jalan (Gambar 3). Lubang dapat terjadi akibat campuran material lapis permukaan jelek, seperti Kadar aspal rendah, sehingga film aspal tipis dan mudah lepas. Agregat kotor sehingga ikatan antara aspal dan agregat tidak baik. Temperatur campuran tidak memenuhi persyaratan. Lapis permukaan tipis sehingga ikatan aspal dan agregat mudah lepas akibat pengaruh cuaca, sistem drainase jelek dan retak yang tidak ditangani dengan baik.

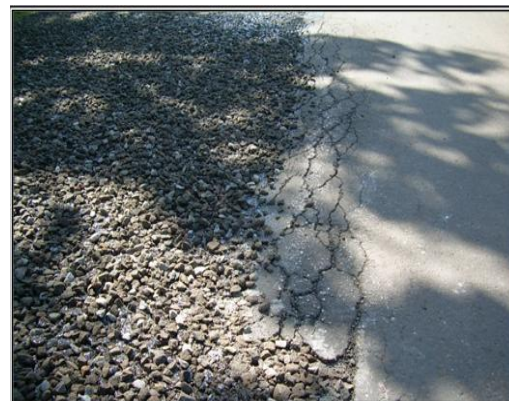
Gambar 4. Kerusakan dini lapisan perkerasan jalan

Kerusakan-kerusakan lapisan perkerasan seperti diuraikan di atas pada dasarnya merupakan kerusakan yang terjadi setelah jalan dilalui oleh kendaraan. Tapi ada kerusakan yang lebih parah lagi yaitu terlepasnya sebagian material perkerasan jalan sebelum dilalui oleh kendaraan, material lapisan perkerasan tidak menyatu walaupun telah dilakukan pematatan dan kerusakan terjadi beberapa saat setelah pematatan dilakukan, dimana seakan-akan tidak adanya daya ikat antara agregat, seperti terlihat pada Gambar 4.

- a. Adanya sebagian benda uji yang rusak, di mana butiran agregat terlepas dengan sendirinya, walaupun telah dilakukan pemadatan dilapangan, sehingga pengujian Marshall tidak dapat dilakukan. Hal ini menunjukkan tidak adanya daya ikat antara butiran agregat dan aspal. Pada benda uji yang utuhpun setelah dilakukan pengujian berat jenis didapatkan berkisar antara; 2,07-2,21 gr/ml. Berat jenis benda uji dapat dijadikan sebagai tolok ukur penentuan kepadatan suatu campuran aspal.
- b. Hasil pengujian aspal PEN 60-70 seperti tertera pada Tabel 3 ternyata memenuhi persyaratan, dapat diartikan bahwa aspal yang

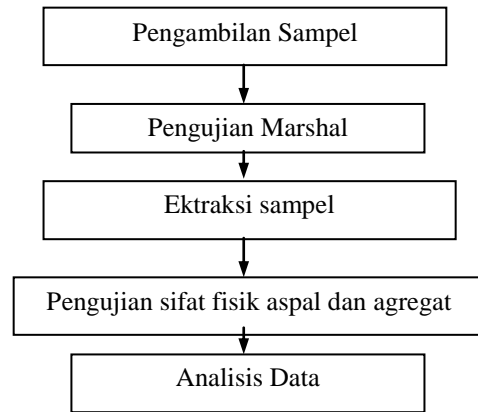
Gambar 5. Diagram alir pelaksanaan penelitian

Penelitian ini dilaksanakan di Laboratorium Pengujian Bahan Jurusan Teknik Sipil Politeknik Negeri Sriwijaya. Dalam melaksanakan penelitian ini, serta upaya mendapatkan suatu penyelesaian dan hipotesis permasalahan, dilakukan tahapan penelitian meliputi: pengambilan Sampel, pengujian Marshal, ekstraksi sampel, pengujian sifat fisik agregat dan aspal serta analisa data (Gambar 5).

- a. Untuk penelitian ini diambil sebanyak 6 sampel secara acak dengan *Core Drill* berdiameter 10 cm pada lapisan perkerasan jalan yang mengalami kerusakan.
- b. Sebelum sampel diekstrak untuk mengetahui kadar aspal yang terkandung dalam campuran, dilakukan Marshal Test terlebih dahulu untuk mengetahui stabilitas dan flow dari campuran laston(AC-BC).
- c. Selanjutnya Untuk mengetahui sifat fisik agregat yang digunakan maka dilakukan pengujian meliputi: analisa saringan, berat jenis agregat dan kadar lumpur. Pengujian sifat fisik aspal meliputi; Bj aspal, penetrasi, daktilitas, kehilangan berat, titik lembek, titik nyala dan titik bakar.

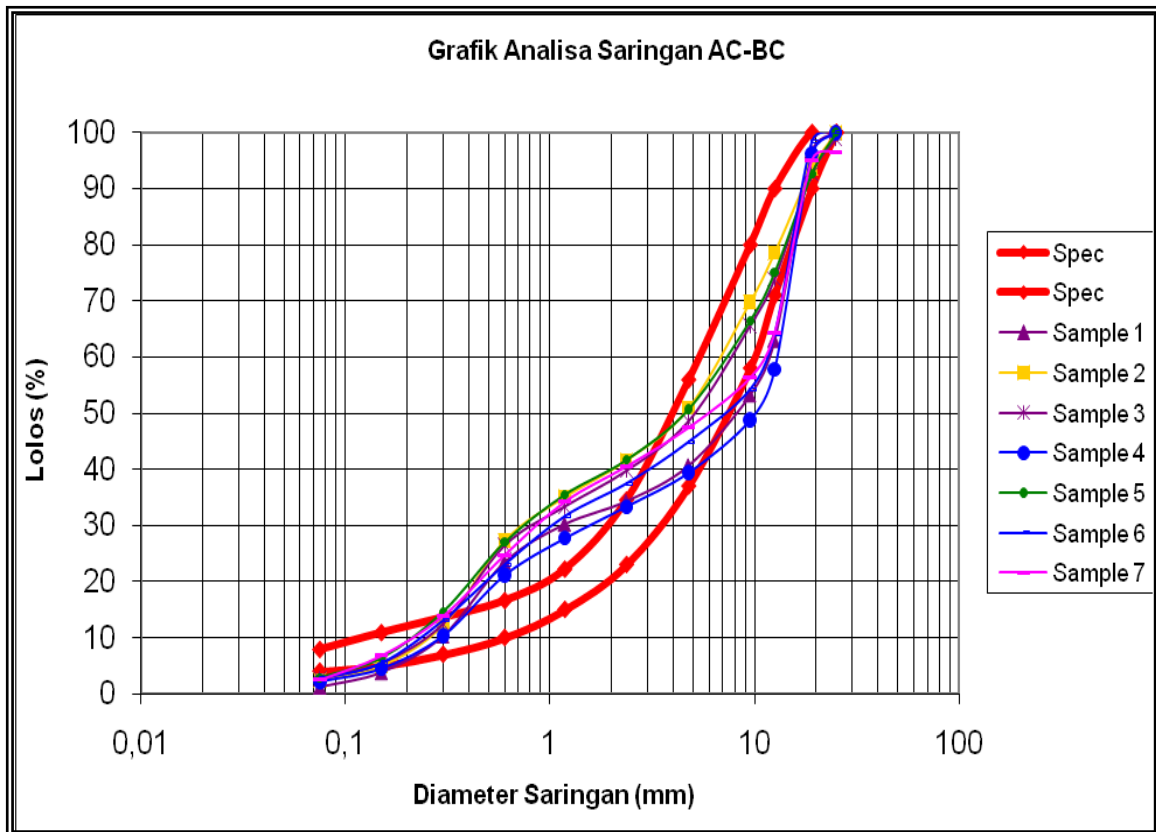
Gambar 6. Grafik Hasil Pengujian Analisa Saringan  
Sumber: Hasil Pengujian

Setelah sample *core drill* diekstraksi, dilakukan analisa saringan dan hasil pengujian dapat dilihat pada Tabel 1 dan Gambar 6, di mana didapatkan persentase agregat kasar, agregat halus dan pasir serta kadar aspal.

- c. Dari ketujuh sampel setelah dilakukan analisa saringan ternyata agregat gradasi yang digunakan berada diluar batas spesifikasi yang disyaratkan. Hal ini menunjukkan bahwa terlalu banyaknya butiran halus yang digunakan dalam campuran aspal beton, sehingga kepadatan maksimum dengan rongga diantara mineral agregat (VMA) yang minimum kemungkinan tidak didapatkan. Pasir yang digunakan untuk campuran rata-rata > 15%, hal ini dapat mengakibatkan butiran-butiran yang digunakan tidak saling mengikat dengan baik karena butiran pasir mempunyai permukaan licin, sehingga dapat menimbulkan terlepasnya ikatan antar agregat. Menurut
