Published in:
 Nederlands Tijdschrift voor Geneeskunde

Spontaan ontbrandende zuurstofcilinders

Tanja Coumans, Iscander M. Maissan, André P. Wolff, Robert Jan Stolker, Johan Damen en Gert Jan Scheffer

Gebruik van medicinale zuurstof kan gevaarlijk zijn. Spontane ontbranding van een zuurstofcilinder was de oorzaak van brand op een operatiekamer en op een afdeling Spoedeisende Hulp. De brand ontstond na het opendraaien van de hoofdafsluiter terwijl de kraan die de flow regelt al open stond. Door het reduceerventiel niet te openen als de flowregelaar geopend is, kan men spontane ontbranding voorkómen. De kans op een dergelijk incident is volgens de leverancier 1 op een miljoen toepassingen.

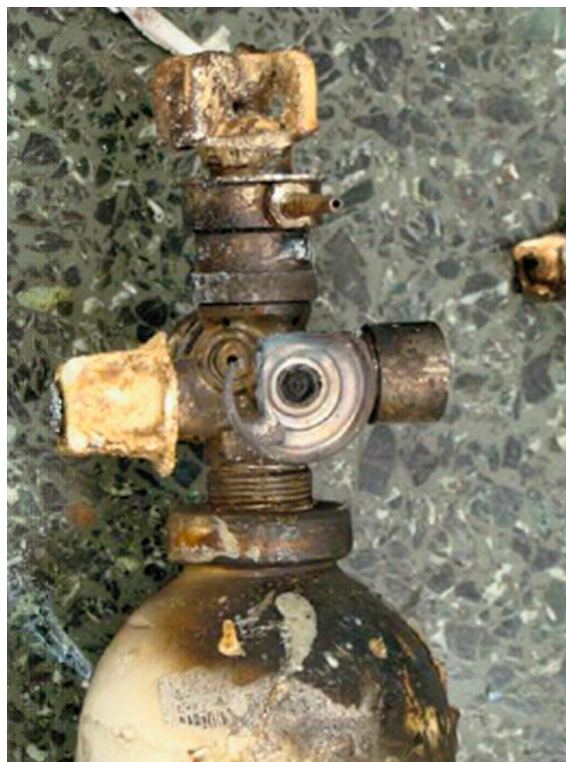
FIGUUR Foto van een uitgebrande zuurstofcilinder met reduceerventiel. De hoofdafsluiter van het reduceerventiel bevindt zich bovenin, de flowregelaar in het midden. De brand ontstond bij het openen van de hoofdafsluiter terwijl de flowregelaar al geopend was.

De uitgebrande zuurstofcilinders zijn onderzocht door de fabrikant, firma Linde. De brand in de ziektegeschiedenis van patiënt A werd waarschijnlijk veroorzaakt door de combinatie van het verplaatsen van vuil tijdens het vulproces en een constructiefout in de afsluiter. Het onderzoek van de cilinder die op het bed van patiënt B ontbrandde, is nog niet afgerond.

Om de kans op spontane ontbranding verder te verminderen heeft de firma Linde na het incident met patiënt B de gebruiksaanwijzing voor het openen van zuurstofcilinders aangepast. De belangrijkste wijziging is dat vóór gebruik de flowregelaar op nul moet worden gezet, daarna de hoofdkraan moet worden geopend en vervolgens met de flowregelaar de zuurstoftoevoer stapsgewijs kan worden vergroot. Verder is afgesproken zuurstofcilinders aan het voeteneind van het bed te hangen om de potentiële vuurbron zo ver mogelijk van de patiënt te plaatsen. Daarnaast zijn er CO₂-blussers en blusdekens in de operatiekamers gekomen. Een koude zoutoplossing is aanwezig in de operatiekamers waar de kans op een luchtwegrebrand aanwezig is.
