## **Sanierung Stauanlagen im Zürcher Oberland**

VAW Mitteilungen

# Sanierung Stauanlagen im Zürcher Oberland

*Renovation of small dams in the canton of Zürich*

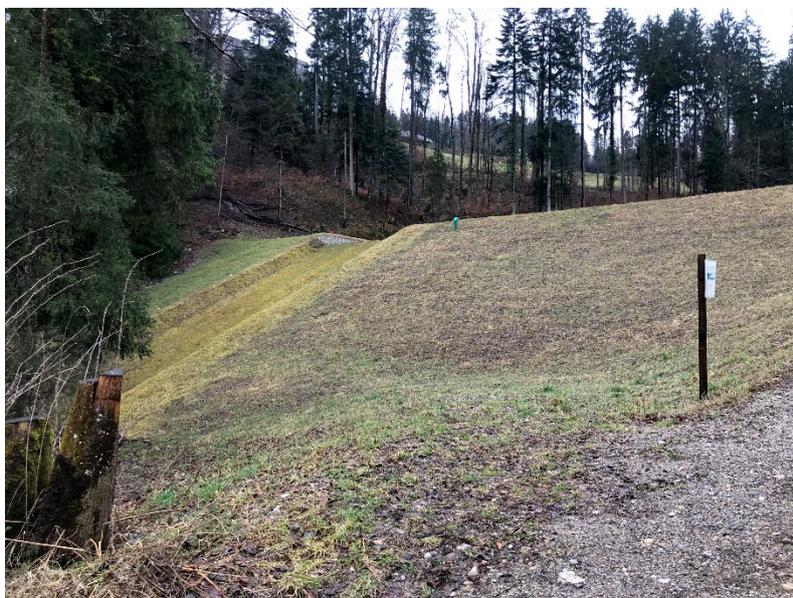
Abb. 1: Neu geschüttet Luftseite des Damms

Basierend auf den Untersuchungen zur Flutwellenausbreitung und der Überprüfung der Dammsstabilität wurde ein Variantenstudium für die Sanierung des Sülbachweihers erarbeitet. Insgesamt wurden fünf Varianten (Rückbau Anlage, Neubau Damm, Sanierung sowie zwei Reduktionen des Stauziels) betrachtet und nach verschiedenen Kriterien bewertet (Basler & Hofmann AG, 2018). Die Bestvariante sah vor den Damm um 3.0 m abzusenken und den Damm wasserseitig mit 30 cm Lehm abzudichten. Die luftseitige Böschung war insbesondere im oberen Bereich sehr steil und wies infolge Setzungen verschiedene Mulden auf. Diese Unterschiede in der luftseitigen Böschungsneigung sollten im Zuge der Dammsanierung ausgeglichen werden. Bei der Absenkung der Dammhöhe

wurde eine einheitliche Böschungsneigung von 45% hergestellt. Das neue Auslaufbauwerk des Weihers wurde am Standort des alten Auslaufbauwerkes auf tieferem Niveau neu erstellt. Die Hochwasserentlastung (HWE) wurde ebenfalls um 3 m abgesenkt und am bestehenden Standort wieder gebaut (Abbildung 1 und 2).

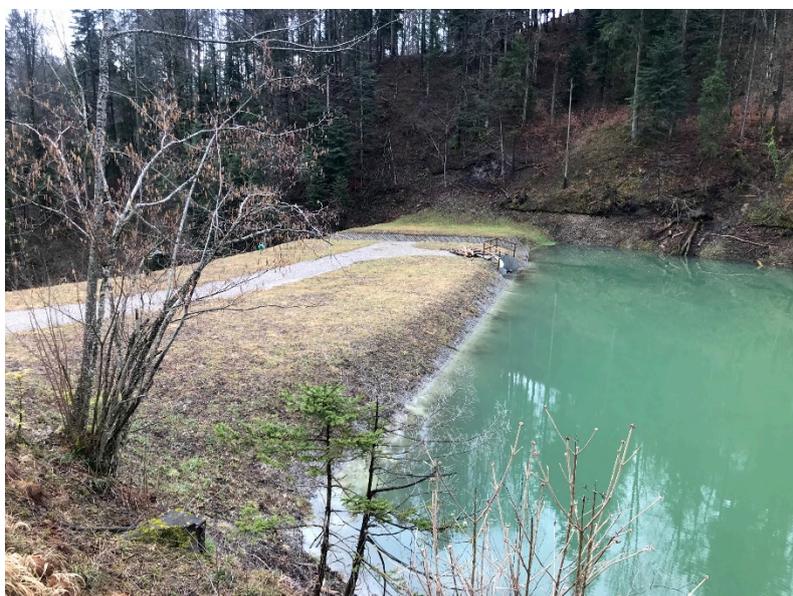
Abb. 2: Abgesenkte und breitere Dammkrone mit neuem Auslauf

Infolge der Sanierungsmassnahmen reduzieren sich die Dammhöhe sowie das Stauvolumen. Der Breschenabfluss wird dadurch soweit reduziert, dass keine besondere Gefährdung infolge eines Dammbbruchs mehr besteht und die Damm-

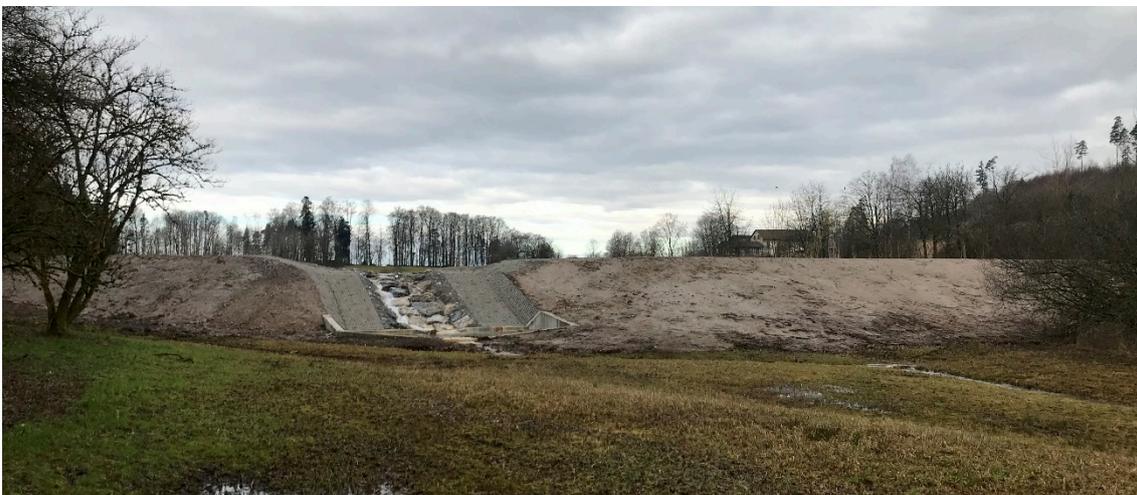
Abb. 3: Neu geschütteter Damm mit integriertem Auslauf und Hochwasserentlastung

- Ausgleich der Unregelmässigkeiten und Schaffung einer einheitlichen Dammhöhe
- Anschüttung der Böschung luftseitig auf 1:2.5 von ursprünglich ca. 1:2
- Abdichtung des Damms mittels Verlängerung der teilweise bereits bestehenden Spundwand über die gesamte Dammkronenlänge

- Abbruch des alten Auslaufbauwerks, welches gleichzeitig auch als HWE diente, und Rückbau des Ablaufgerinnes.
- Neubau des Weiherauslaufs in Dammmitte, als Niederwasserrinne in der neuen HWE integriert. Die Ableitung luftseitig besteht aus einem natürlichen Gerinne, das mit Blocksteinen befestigt ist und 1.5 m breit ist.
- Neubau HWE als 8 m breite und freie Überlaufsektion die garantiert, dass die HWE nicht mehr infolge Schwemmholz verlegen kann. Die luftseitige Böschung der HWE hat neu eine Neigung von 1:2.5 und wird mittels Rasengittersteinen (Creabeton) vor Erosion geschützt. Die Rasengittersteine werden mittels Ankerbügel zusätzlich gesichert. Die Energiedissipation erfolgt in einem Tosbecken am Ende der Schussrinne, das ebenfalls 8 m breit ist. Vom Tosbecken wird das Wasser in den Fürbach geleitet.

Der Grundablass wird beibehalten bzw. luftseitig in das neue Tosbecken geführt. Die Sanierungsmassnahmen haben im November 2019 begonnen und wurden im März 2020 abgeschlossen (Abbildung 3).
