Rilievo 3D e monitoraggio dinamico della Torre degli Smeducci e del campanile del Duomo vecchio a San Severino Marche / Aoki, Takayoshi; Lancellotta, Renato; Quattrone, Antonino; Sabia, Donato; Sforza, Guido; Chiabrando, Filiberto; Lingua, Andrea Maria; Sammartano, Giulia; Foti, Sebastiano; Passeri, Federico. - In: ATTI E RASSEGNA TECNICA. - ISSN 0004-7287. - ELETTRONICO. - 3:(2019), pp. 91-101.

Rilievo 3D e monitoraggio dinamico della Torre degli Smeducci e del campanile del Duomo vecchio a San Severino Marche

3D survey and dynamic monitoring of Torre degli Smeducci and old Cathedral Bell Tower at San Severino Marche

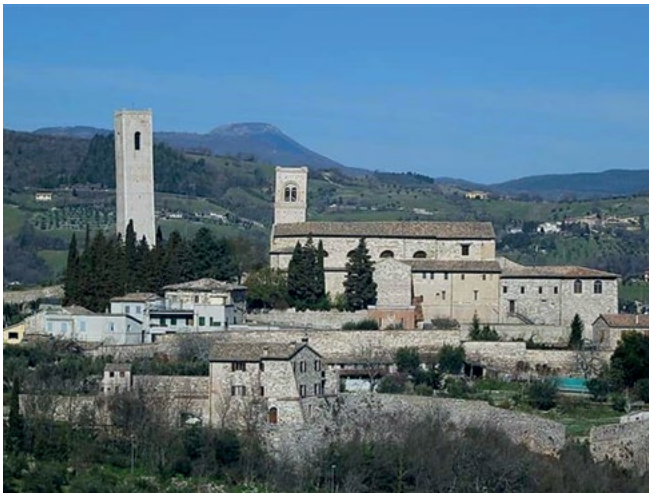
Figura 1. Vista della collina detta Monte Nero. A sinistra la Torre degli Smeducci e al centro il Campanile del Duomo Vecchio.

Le torri di San Severino Marche sorgono a pochi metri l'una dall'altra in cima alla collina, detta Monte Nero, in posizione dominante sulla città e i territori circostanti. Lo studio delle strutture in esame è particolarmente interessante perché consente di confrontare direttamente il comportamento rispetto alla medesima azione sismica di tipologie strutturali analoghe ma caratterizzate da differenti altezze e condizioni vincolari, l'una isolata l'altra addossata alla chiesa (Figura 1).

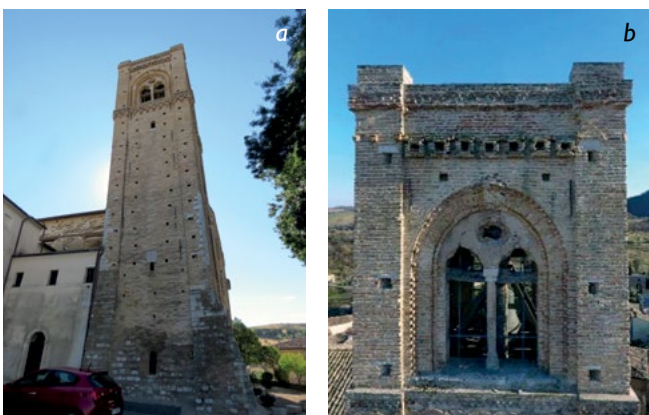
Figura 3. Vista della Torre di San Severino (a) e dettaglio della cella campanaria in uno scatto acquisito tramite UAV (b).

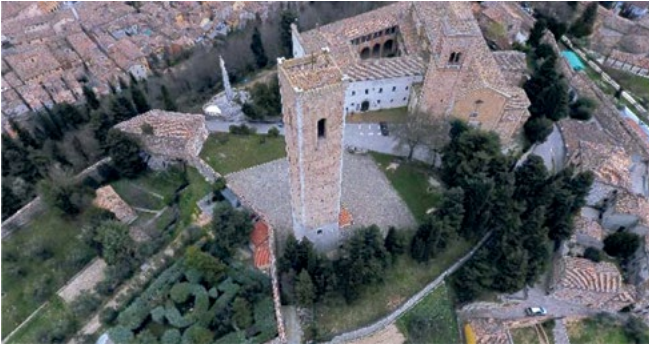
Figura 6. Vista aerea della Torre degli Smeducci.

La Torre Civica del Comune di San Severino Marche o Torre degli Smeducci, dal nome della signoria del luogo, aveva prevalente funzione di punto di osservazione e comunicazione, data la posizione dominante sui territori circostanti. Essa sorge sul vertice della collina detta di Monte Nero o Castello, a circa 342 m sul livello del mare. È l'unico monumento di architettura militare che sia rimasto intatto a San Severino e uno degli edifici più antichi di tutta la città, risalendo con ogni probabilità al XII o XIII secolo². La torre è a pianta quadrata e presenta complessivamente un'altezza di 40 m dal piano di campagna attuale (Figura 6).

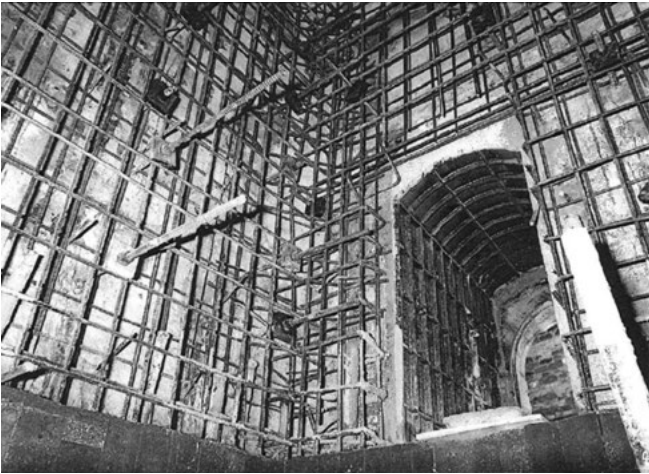
Figura 7. Gabbia metallica della incamiciatura in cemento armato realizzata nel 1985 (da Paolo Rocchi, Torre Civica di San Severino Marche (MC). Relazione Tecnica, 1992).

- consolidamento con iniezioni armate e perforazioni;
- costruzione di una nuova palificata a raggiera in grado di portare il peso della torre;
- ingabbiamento della muratura di fondazione con camicia in calcestruzzo armato e perforazioni armate di collegamento;
- costruzione di una platea di fondazione sulla testa dei pali;
- consolidamento del basamento con incamiciatura in calcestruzzo armato interna connessa alla muratura esistente (Figura 7).

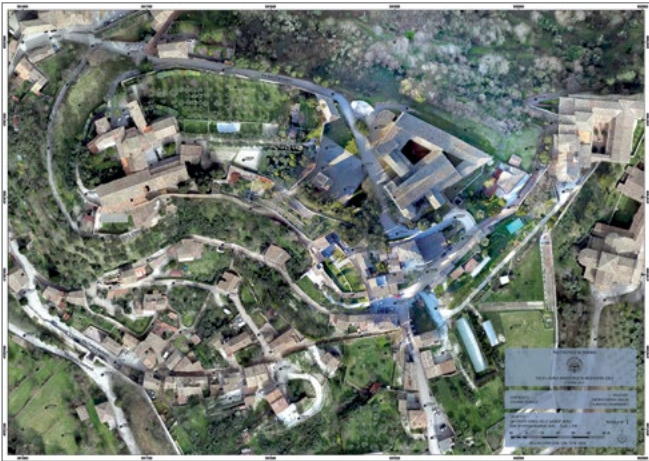
Figura 8. Ortofoto dell'area sommitale del Monte Nero (elaborazioni da: Stefano Persico, Rapid mapping multiplatforma per rilievi 3D post emergenza. Le analisi della Torre degli Smeducci a San Severino Marche, tesi di laurea, Politecnico di Torino, relatori Andrea Maria Lingua, Filiberto Chiabrande, 2017).

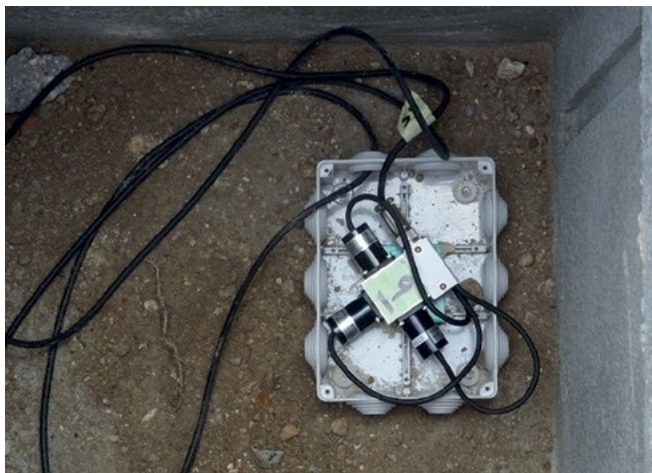
Figura 14. Terna accelerometrica free field.

aggiunta alla terna *free field* (Figura 14), sono state collocate una terna triassiale e due accelerometri mono assiali in direzione verticale al piano interrato e una terna triassiale in copertura. Sono misurate inoltre la temperatura dell'aria esterna ed interna e la temperatura della muratura.

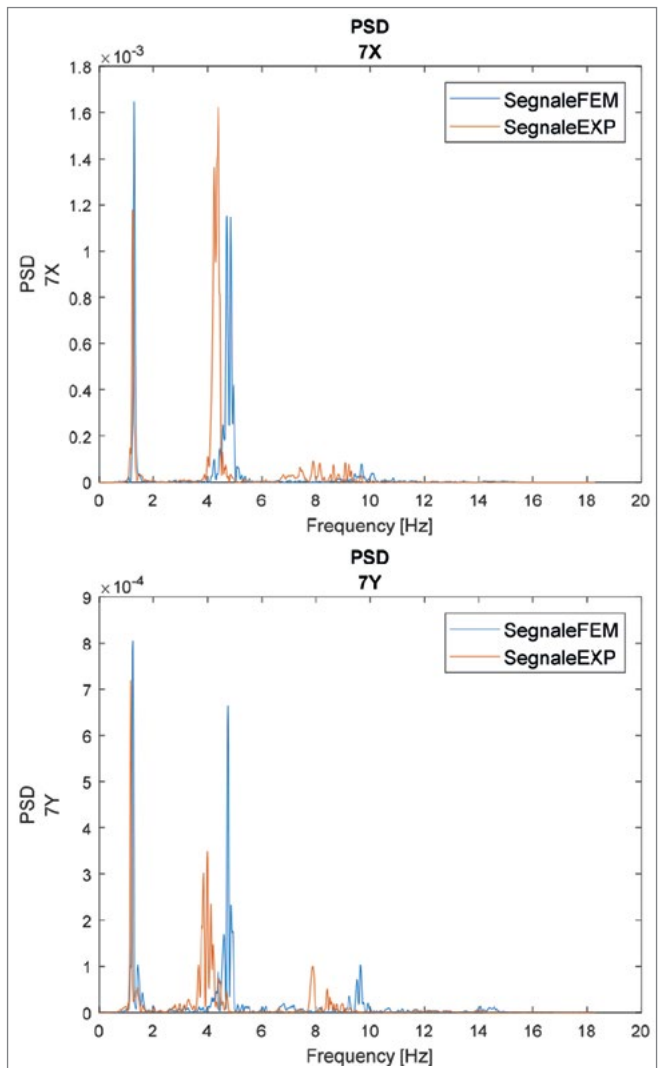
Figura 16. Confronto delle PSD dei segnali registrati (in rosso) e numerici (in blu) per le posizioni 7X e 7Y.

La verifica della qualità del modello corretto è stata effettuata attraverso un'analisi dinamica lineare, integrando le storie temporali registrate dai sensori *free-field* e confrontando le risposte. In questo caso è stata utilizzata la storia temporale del sisma registrato il 10/04/2018 di magnitudo Mw 4.7 con epicentro a Muccia (MC), sito a 20 km S-O rispetto a San Severino Marche. Dal confronto delle risposte spettrali (PSD) sperimentali e numeriche valutate in cima alla torre (posizioni 7X e 7Y in Figura 16), si evidenzia una corrispondenza accurata alle basse frequenze, mentre maggiori errori si hanno per le componenti spettrali superiori.

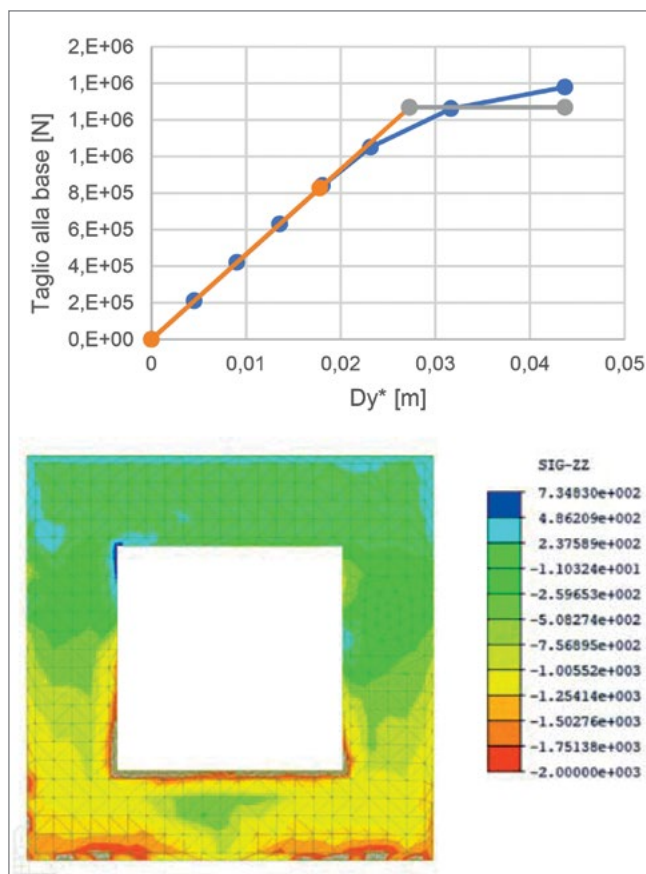
Figura 17. Curva di capacità per distribuzione in direzione -Y e distribuzione delle tensioni nella sezione critica.

Il confronto tra la capacità e la domanda sismica ha permesso di valutare un indice di sicurezza sismica. La Tabella 5 riporta sinteticamente i risultati delle analisi, dalle quali si desume che, nella condizione peggiore, l'indice di sicurezza è pari all'80% della domanda definita dalla norma.

Tale condizione di carico è quella che vede l'azione orizzontale nel senso di inclinazione della torre, mentre per distribuzioni lungo la direzione ortogonale è prossima all'unità. Tale risultato evidenzia come l'inclinazione della torre, causata da cedimenti statici in fondazione, causi un apprezzabile incremento della vulnerabilità sismica.

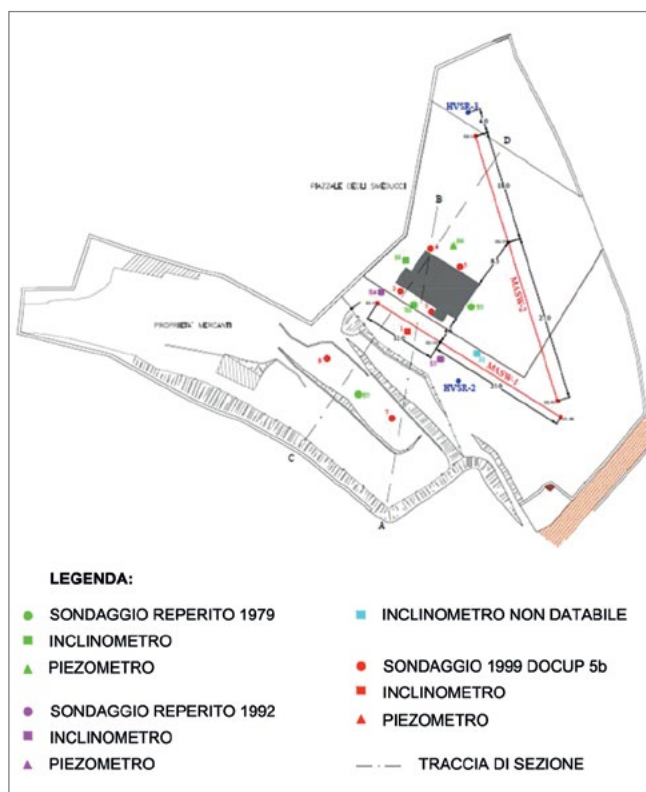
Figura 18. Planimetria del piazzale della Torre degli Smeducci. Nel dettaglio: disposizione stendimenti MASW-1 e MASW-2 e punti di acquisizione prove HVSR-2 e HVSR-3 distribuite sull'area di indagine.

Il monitoraggio dinamico strutturale della Torre degli Smeducci è stato accompagnato da una caratterizzazione geofisica del sito su cui sorge la costruzione propedeutica a una analisi preliminare della risposta sismica locale. In particolare, la caratterizzazione geofisica si è composta di 2 prove per onde superficiali MASW (*Multistation Analysis of Surface Waves*) e 2 prove HVSR (*Horizontal to Vertical Spectral Ratio*) riportate nella Figura 15 (MASW-1 e MASW-2, HVSR-2 e HVSR-3). Sia le prove MASW che le prove HVSR sono state condotte in posizioni differenti nell'area del piazzale della torre, in modo da identificare eventuali disomogeneità spaziali. Tali possibili disomogeneità erano state infatti evidenziate da una precedente relazione geologica¹³, di cui si riporta la sezione C-D in Figura 19, come esempio.

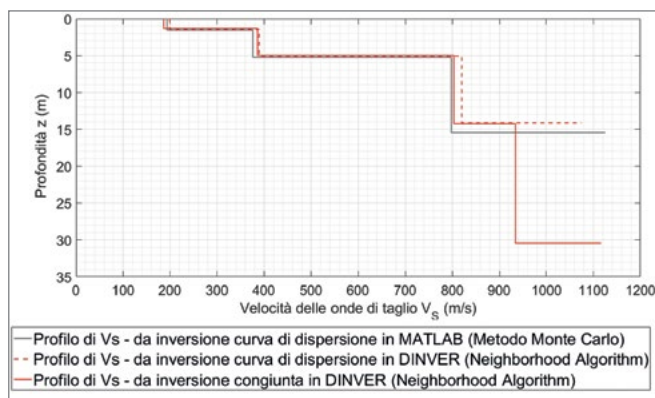
Figura 20. Confronto dei profili di velocità delle onde di taglio ottenuti rispettivamente dalle inversioni della sola curva di dispersione e dall'inversione congiunta.

Una volta acquisito e processato il dato geofisico, si è proceduto alla sua inversione tramite tre metodi differenti. I primi due sono basati sulla sola curva di dispersione sperimentale, utilizzando due approcci e software differenti. Il terzo metodo sfrutta in maniera combinata sia l'informazione sperimentale della prova MASW, sia della prova HVSR, operando quella che si definisce una inversione congiunta. I risultati di questi tre approcci hanno fornito un risultato assolutamente compatibile in termini di profilo di velocità delle onde di taglio, riportato in Figura 20. Da questa figura è possibile associare la condizione stratigrafica a un sottosuolo di classe B, secondo i dettami della Normativa italiana NTC 2018.
