Tecniche di acquisizioni fotogrammetriche per il rilievo speditivo utilizzando una Steadycam commerciale

Photogrammetric acquisition techniques for rapid mapping using a commercial Steadycam

GIACOMO PATRUCCO, ALESSIO CALANTROPIO, GIULIA SAMMARTANO, LORENZO TEPPTATI LOSÈ

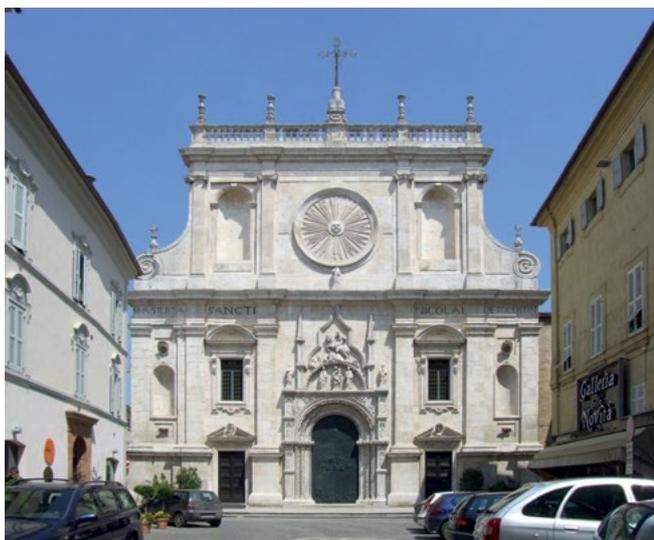
Figura 1. Fronte della basilica di San Nicola a Tolentino.

Il caso studio è il soffitto ligneo a lacunari della Basilica di San Nicola a Tolentino (Figura 1), compresa, come ormai è noto dai precedenti contributi, nelle aree che a partire dall'agosto 2016 sono state colpite dagli eventi sismici. In particolare, il soffitto a cassettoni della navata centrale (Figura 2), è connotato da un apparato decorativo sia ricco di dettagli figurati (santi), sia di intarsi articolati ad altorilievo e particolari architettonici con spiccata configurazione tridimensionale⁴; queste caratteristiche, insieme alla sua posizione particolarmente elevata (quasi 15 m dal piano di calpestio della chiesa) e alla illuminazione non ottimale, rendono questa esperienza di modellazione 3D da rilievo fotogrammetrico particolarmente interessante per le difficoltà da affrontare.

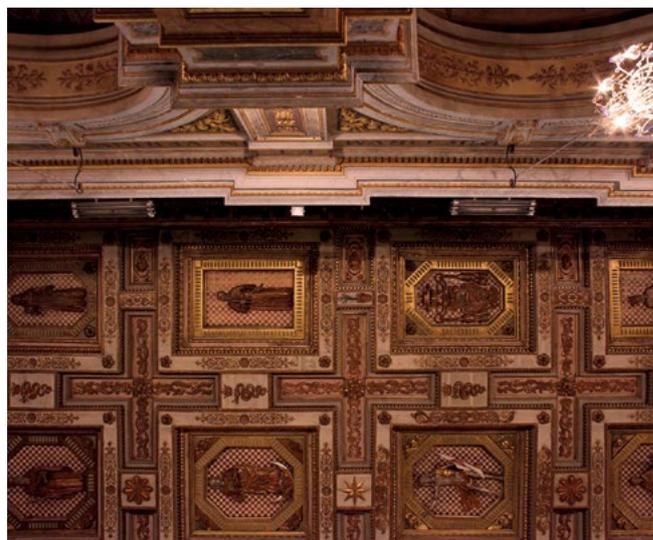
Figura 2. Soffitto ligneo a lacunari della basilica.

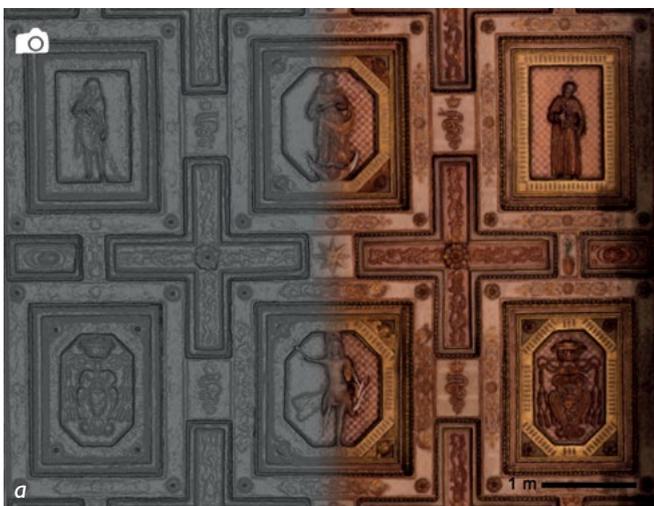
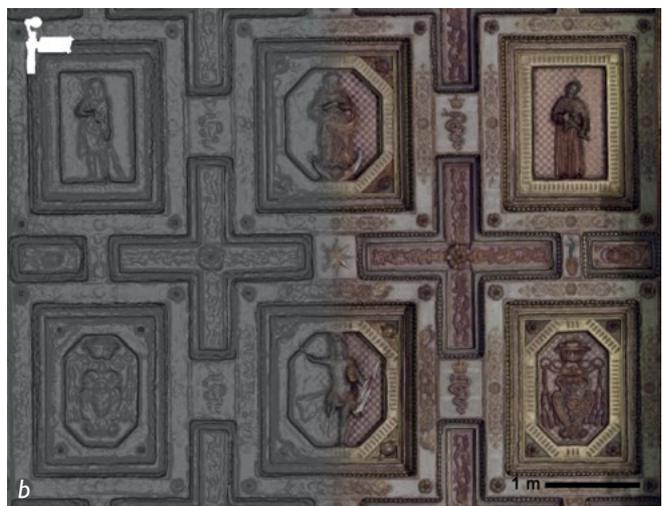
Figura 4. Dettaglio del modello 3D (texturizzato e non texturizzato) di un lacunare: (a) modello generato da camera DSLR; (b) modello generato da *steadycam*.

In seguito all'elaborazione di questi dati è stato possibile ottenere diversi prodotti metrici: il modello 3D texturizzato (Figura 4), il DSM (*Digital Surface Model*), e l'ortofoto del soffitto a cassettoni (Figura 5). Come già accennato questi elaborati, tipici prodotti del rilievo metrico 3D, sono di fondamentale importanza per quanto riguarda la gestione del disastro e contribuiscono a fornire un valido supporto in contesti di emergenza; pertanto, l'obiettivo in questo caso è consistito nell'analizzare i prodotti elaborati a partire dal dataset della *steadycam* e valutare in che misura fossero competitivi rispetto a quelli degli altri sensori e se fossero adatti a fornire un supporto adeguato durante un contesto emergenziale.

Come si può osservare nella Figura 4, il modello 3D ottenuto dalla nuvola di punti generata dai fotogrammi acquisiti con la *steadycam* è caratterizzato da una risoluzione apprezzabile e un buon livello di dettaglio; inoltre anche la qualità radiometrica della texture è di buona qualità, anche considerando l'illuminazione non ottimale riscontrata all'interno della chiesa durante l'acquisizione del video.
