## Reflexión sobre la elaboración de un modelo tridimensional único de las pinturas góticas de la iglesia de San Miguel de Daroca (Zaragoza) y su posterior difusión al público

Gianluca Emilio Ennio Vita<sup>a</sup> e Irene Ruiz Bazán<sup>b</sup>

*En esta comunicación presentamos una reflexión sobre la utilización de la técnica de la fotogrametría convergente para la realización de un modelo único de las pinturas góticas de la iglesia de San Miguel de Daroca (Zaragoza), que actualmente se encuentran divididas entre las que todavía se conservan en el propio templo y las que se arrancaron en los años 40 del pasado siglo y que actualmente se encuentran en el Museo Provincial de Zaragoza, separadas a su vez en dos lienzos diferentes que no permiten su contemplación en la posición original en la que fueron realizadas ni en relación con las que todavía se encuentran en el ábside. Este trabajo se suma al ya realizado por la Fundación Campo de Daroca para la digitalización de toda la pintura mural y completa el de las pinturas murales del ábside románico de la ExColegiata de los Corporales de Daroca y aporta una reflexión sobre la importancia que el operador adquiere en la realización de

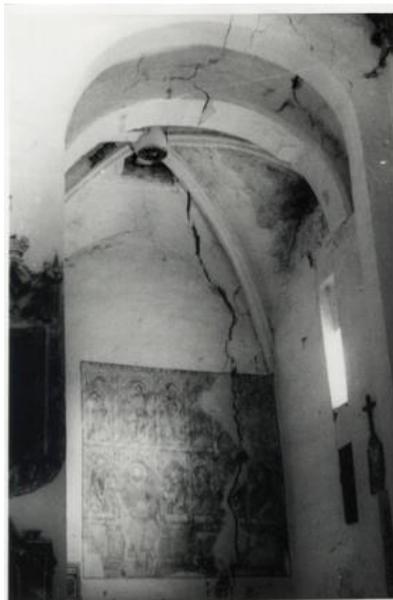
**Fig. 1 Imagen de las pinturas antes de ser arrancadas. Colección Particular**

Las primeras intervenciones de Manuel Lorente Junquera en la iglesia fueron pequeñas reparaciones con carácter de urgencia. En 1941 redactó un informe para realizar obras muy urgentes en la misma, en las que explicaba que se debía acometer la reparación del muro del coro “que ostenta pinturas de gran interés, está agrietado y amenaza ruina” (Lorente, 1941, p. 1) (Fig. 1).

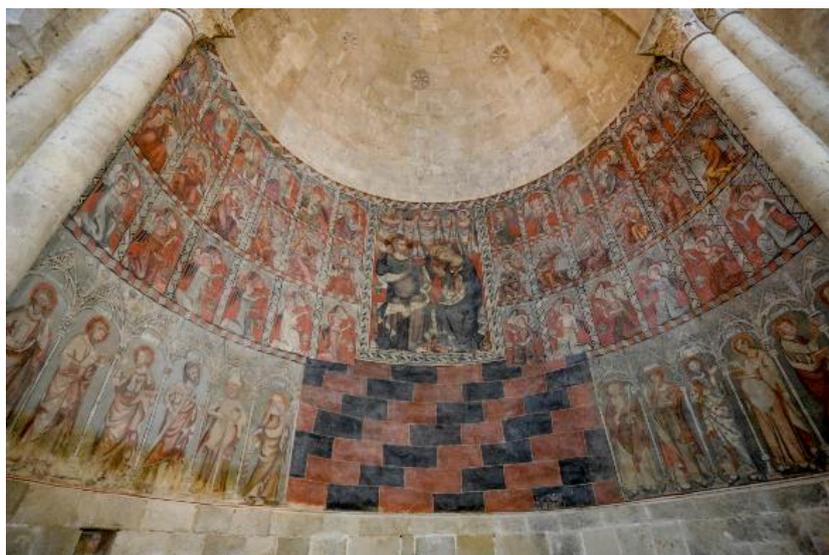
**Fig. 2 Pinturas conservadas actualmente en el ábside de San Miguel**

La iglesia de San Miguel situada en Daroca (Zaragoza) (Fig. 2) es un templo empezado en un estilo tardo-románico y terminado en su mayor parte en un gótico primitivo, que sufrió una importante reforma interior en el siglo XVIII que se conservaba hasta que comenzaron las intervenciones de restauración conducidas a mitad del siglo pasado por el arquitecto conservador de monumentos de la Tercera Zona (Aragón, Rioja y País Vasco) desde 1940 a 1970, Manuel Lorente Junquera. La iglesia de San Miguel fue declarada con la categoría de Monumento en junio de 1931 con el siguiente código (R.I.) - 51 - 0001041 - 00000.

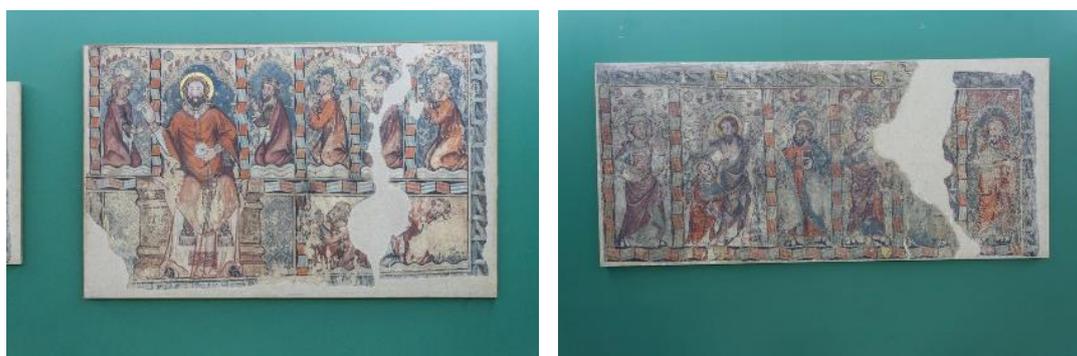
**Figs. 3 y 4 Estado actual de las pinturas en el Museo Provincial de Zaragoza**

Las dos escenas conservadas en el Museo Provincial de Zaragoza (Figs. 3 y 4) constituían la decoración a modo de retablo de la antigua capilla dedicada a la Santísima Trinidad y a Santo Tomás “en sufragio del alma de Don Gil Garlón, mayor” defensor de la ciudad de Daroca en la lucha contra Castilla (1356-1369), cuyas armas heráldicas aparecen representadas. Hoy en día el conjunto aparece dividido en dos escenas (Lacarra, 1997).

La primera de ellas (Fig. 3), situada en la parte superior, representa la Duda de Santo Tomás con Jesucristo mostrándole la llaga de su costado. A ambos lados se sitúan las figuras erguidas de los Apóstoles.

En el cuerpo inferior (Fig. 4) se identifica a Cristo dando la Comunión a los reyes de Aragón, Pedro IV y su esposa Sibila de Fortiá mecenas de la custodia de los Sagrados Corporales de Daroca, a los que acompañan diversos personajes en torno a una figura central de mayor escala que sirve de eje.

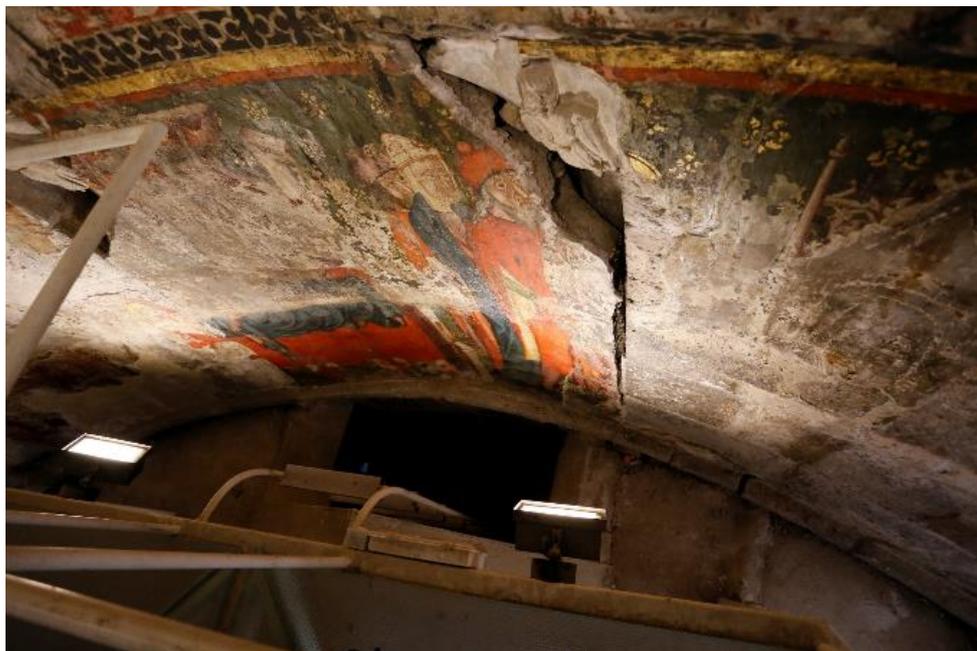
**Fig. 5 Acceso a las pinturas de la ExColegiata de Santa María de los Corporales**
