TSUNAMIS EN EL LAGO NAHUEL HUAPI

# HISTORIAS DE DESLIZAMIENTOS Y ERUPCIONES

En el lecho del lago Nahuel Huapi se preservan evidencias de erupciones, sismos y deslizamientos subacuáticos. Estudiar estos fenómenos nos permite evaluar los peligros naturales en las costas lacustres.

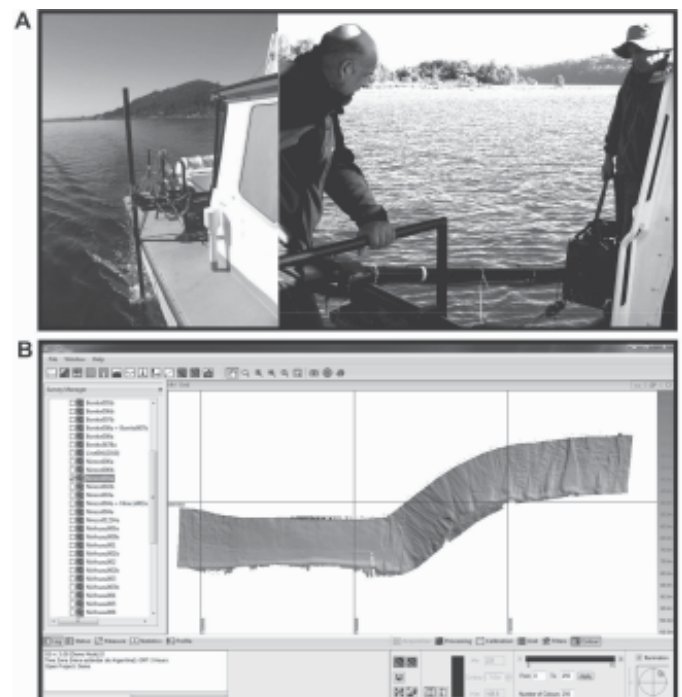
Figura 3. A). Equipo de batimetría utilizado para medir las profundidades en el lago Nahuel Huapi. B). Procesamiento de la batimetría correspondiente a un sector del delta del arroyo Ñireco y áreas adyacentes.

El grupo de trabajo efectúa campañas regulares a los sitios de interés para extraer sedimentos y relevar la morfología del lecho. Para ello se utiliza un equipo de batimetría («Sonar Batimétrico por Medición de Fase», ver Figura 3A) que se monta en una embarcación. La batimetría es la medición de las profundidades del lago. El procesamiento de esta información (ver Figura 3B) permite reconstruir el relieve subacuático.

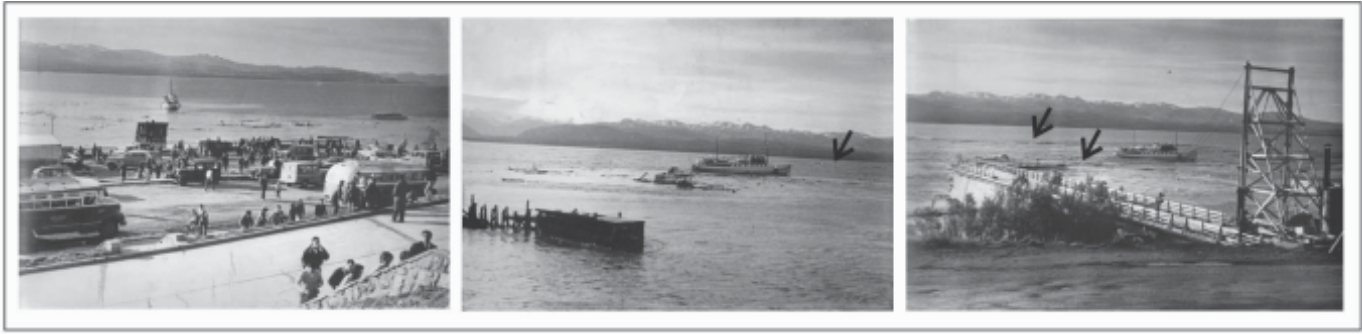
**Figura 6. Fotografías tomadas en el sector de Puerto San Carlos el día 22 de mayo de 1960, donde se observan los restos del muelle colapsado y los daños ocasionados a las embarcaciones Modesta Victoria y Cruz del Sur. Las flechas indican el avance de algunas ondas en la superficie del lago, posible efecto posterior a la ocurrencia del tsunami.** Fuente Diario Digital Bariloche 2000 ([www.bariloche2000.com](http://www.bariloche2000.com)).- +

Existe una amplia evidencia de tsunamis ocurridos en lagos europeos y estadounidenses (como ejemplos pueden citarse el lago de Brienz y de Lucerna en Suiza y el lago Owens en Estados Unidos, entre otros), sin embargo en nuestro país el único documentado es el tsunami del 22 de mayo de 1960 en el lago Nahuel Huapi. Este evento, simultáneo al sismo de Valdivia -el mayor terremoto registrado históricamente, de magnitud 9,5-, golpeó las costas de la ciudad de Bariloche, afectando en particular la zona del antiguo muelle de Puerto San Carlos, que fue destruido durante dicho evento (ver Figura 6).
