BAB 1 PENDAHULUAN

Pada penyusunan tugas akhir ini, digunakan studi kasus pada Proyek X di Kota Semarang, bangunan gedung tersebut difungsikan sebagai kantor. Bangunan

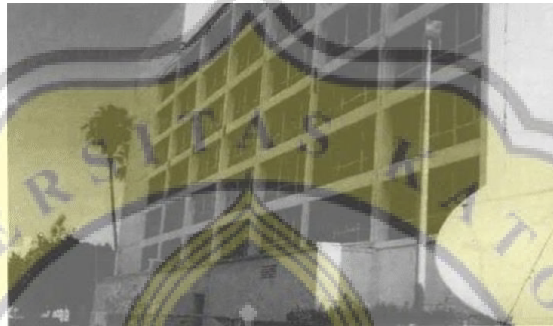
Gambar 1.2 Tampak Selatan The Holiday Inn (Sumber: Islam, 1996)

Menurut Islam (1996) banyak dari bangunan didesain dengan kekuatan dan daktilitas yang kurang mencukupi. Bangunan yang dievaluasi berdasarkan penelitian yang dilakukan oleh Islam (1996) yaitu bangunan beton bertulang 7 tingkat yang diperkirakan dibangun pada 1965-1966. Tampak bangunan yang memperlihatkan kerusakan pada bangunan *The Holiday Inn* diperlihatkan pada Gambar 1.2.

Berdasarkan Llera, dkk., (2001) bangunan yang diteliti mengalami kerusakan struktural yang parah pada balok, kolom, *beam-column joints* dari portal utama. Portal interior bangunan direncanakan mampu untuk menahan hanya gaya gravitasi saja sehingga pada bangunan tidak ditemukan pendetailan seismik. Kolom pada portal A di Lantai 4 dan Lantai 5 mengalami kegagalan geser yang disebabkan oleh kurangnya tulangan sengkang pada kolom sehingga terjadi tekuk dari tulangan utama dan terjadi *splitting failures*. Selain itu bangunan ini juga diindikasikan mengalami torsi secara signifikan ditambah dengan pergerakan lateral. Bangunan yang didominasi dengan sistem struktur pemikul momen pada umumnya akan mengalami perilaku torsi pada saat runtuh (Llera, dkk., 2001).

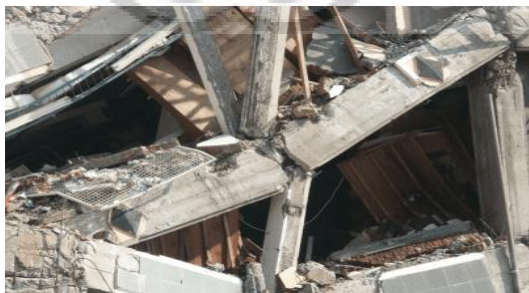
Gambar 1.4 Kegagalan *Beam-Column Joint* dan Pasca Gempa Asia Tenggara 2004 (Sumber: Ghobarah, dkk., 2006)

Beam-column joint harus didesain agar dapat mencegah terjadinya kegagalan dari pertemuan balok dan kolom (Cimellaro dan Marasco, 2018). Perencana harus memperhitungkan kemungkinan kegagalan geser pada titik pertemuan balok dan kolom. Menurut Elnashai dan Sarno (2015), kerusakan pada titik pertemuan balok dengan kolom dapat membahayakan stabilitas dari struktur, tidak stabilnya struktur disebabkan oleh *inter-storey drift* yang meningkat. Kegagalan pada titik pertemuan balok dengan kolom pada umumnya adalah pengaruh dari gaya geser. Dengan demikian tulangan geser pada titik pertemuan balok dengan kolom akan berperan penting untuk mengekang balok dan kolom terhadap gaya geser yang terjadi. Kegagalan pada titik pertemuan balok dan kolom dapat menyebabkan runtuhnya bangunan seperti yang diperlihatkan pada Gambar 1.4.
