ПРИМЕНЕНИЕ ПРЕОБРАЗОВАНИЯ ФУРЬЕ ДЛЯ ИДЕНТИФИКАЦИИ ЛОКАЛЬНЫХ АНОМАЛИЙ В КОРПУСЕ ВРАЩАЮЩЕЙСЯ ПЕЧИ

В.Г. Торгунаков, М.С. Суханов, М.С. Яманаев

ООО «Научно-производственная фирма «Аналитика. Диагностика. Контроль», г. Томск
E-mail: vatm@mail.ru

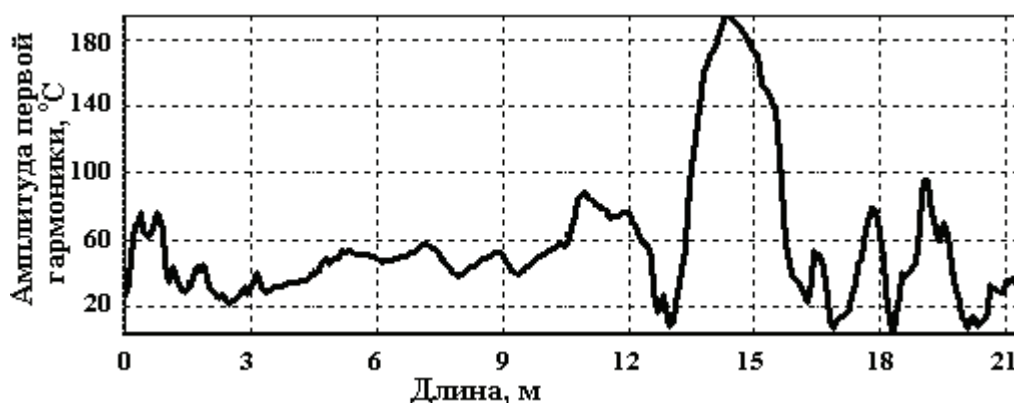
Для более наглядного представления приведем график распределения первой гармоники Фурье на поверхности печи вдоль линии, проходящей через точку с максимальной амплитудой этой гармоники, рис. 6.

Рис. 6. Распределение первой гармоники преобразования Фурье в конце периода наблюдения (длительность временного окна – 12 ч) вдоль линии, проходящей через точку с максимальной амплитудой этой гармоники

На рис. 5 отчетливо видны яркие пятна, которые указывают на расположение предполагаемых аномалий. Из рис. 6 видно, что амплитуда первой гармоники в дефектной зоне вдвое больше, чем в других местах поверхности печи. Детальный анализ в точке предполагаемой аномалии показывает уменьшение температуры на 100° за 16 ч, рис. 7.
