Grundinstandsetzung von Wehren am Main – Sechs auf einen Streich

Elmar Wilde, Wasserstraßen-Neubauamt Aschaffenburg

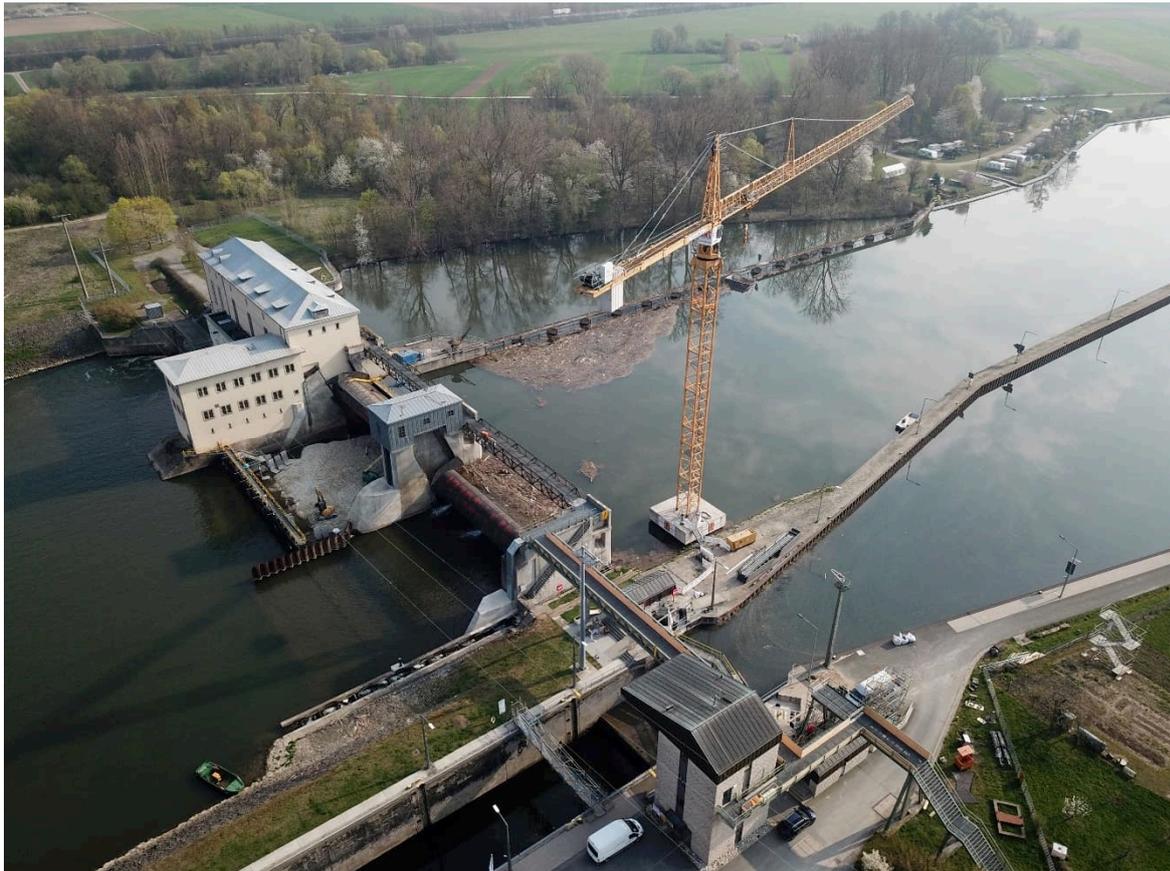
Abbildung 2: Wehr Viereth – Anpassung Massivbau im Wehrfeld R (WSA Main)

Im Jahr 2014 wurde die bauliche Umsetzung der Grundinstandsetzung begonnen und steht 2022 kurz vor dem Abschluss. Dabei wurde der Massivbau ertüchtigt und an die Geometrien der neuen Drucksegmentverschlüsse mit Aufsatzklappen angepasst.

Die Durchführung der Grundinstandsetzung wurde daher in acht wesentliche Schritte unterteilt, die nacheinander durchgeführt wurden:

- Schwimmender OW Revisionsverschluss (OW Baugrubenumschließung)
- Mobile UW Baugrubenumschließung und Kranfundament im OW
- Wehr R: Kolkboden und Pfeilerverlängerung im UW
- Wehr L: Kolkboden im UW
- Wehrstege und Schleusensteg
- Wehr R: Anpassung Massivbau und Verschlusswechsel
- Wehr L: Anpassung Massivbau Verschlusswechsel
- Wehr R und L: Umbau Tosbecken, Restarbeiten

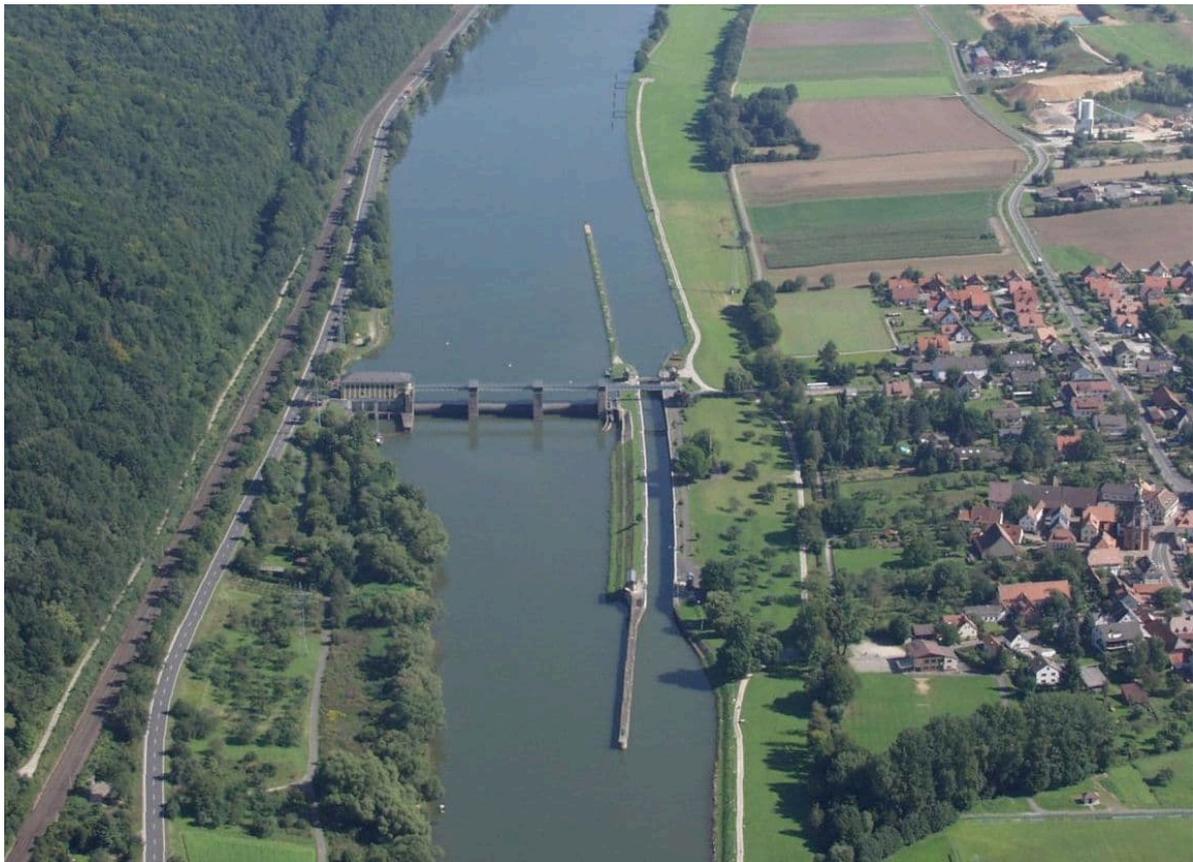
Abbildung 3: Wehr Steinbach – typischer Aufbau der Staustufen am Main

Die sechs Mainwehre Freudenberg, Faulbach, Rothenfels, Steinbach, Harrbach und Erlabrunn liegen im Mainabschnitt zwischen Aschaffenburg und Würzburg und wurden in den Jahren 1935 bis 1939 in Betrieb genommen. Die lichten Feldbreiten der dreifeldrigen Wehranlagen betragen 30 m bzw. 35 m und die Stauhöhen liegen zwischen 6,00 m und 6,60 m. Ähnlich wie beim Wehr Viereth kommt es inzwischen vermehrt zu Schäden im Bereich des Stahlwasserbaus.
