**FACULTAD DE INGENIERÍA Y ARQUITECTURA  
ESCUELA PROFESIONAL DE INGENIERÍA CIVIL**

**Estabilización de la subrasante con agua salada de la mina  
Yurumarca en las calles del barrio San Francisco - Colcamar  
- Amazonas, 2022.**

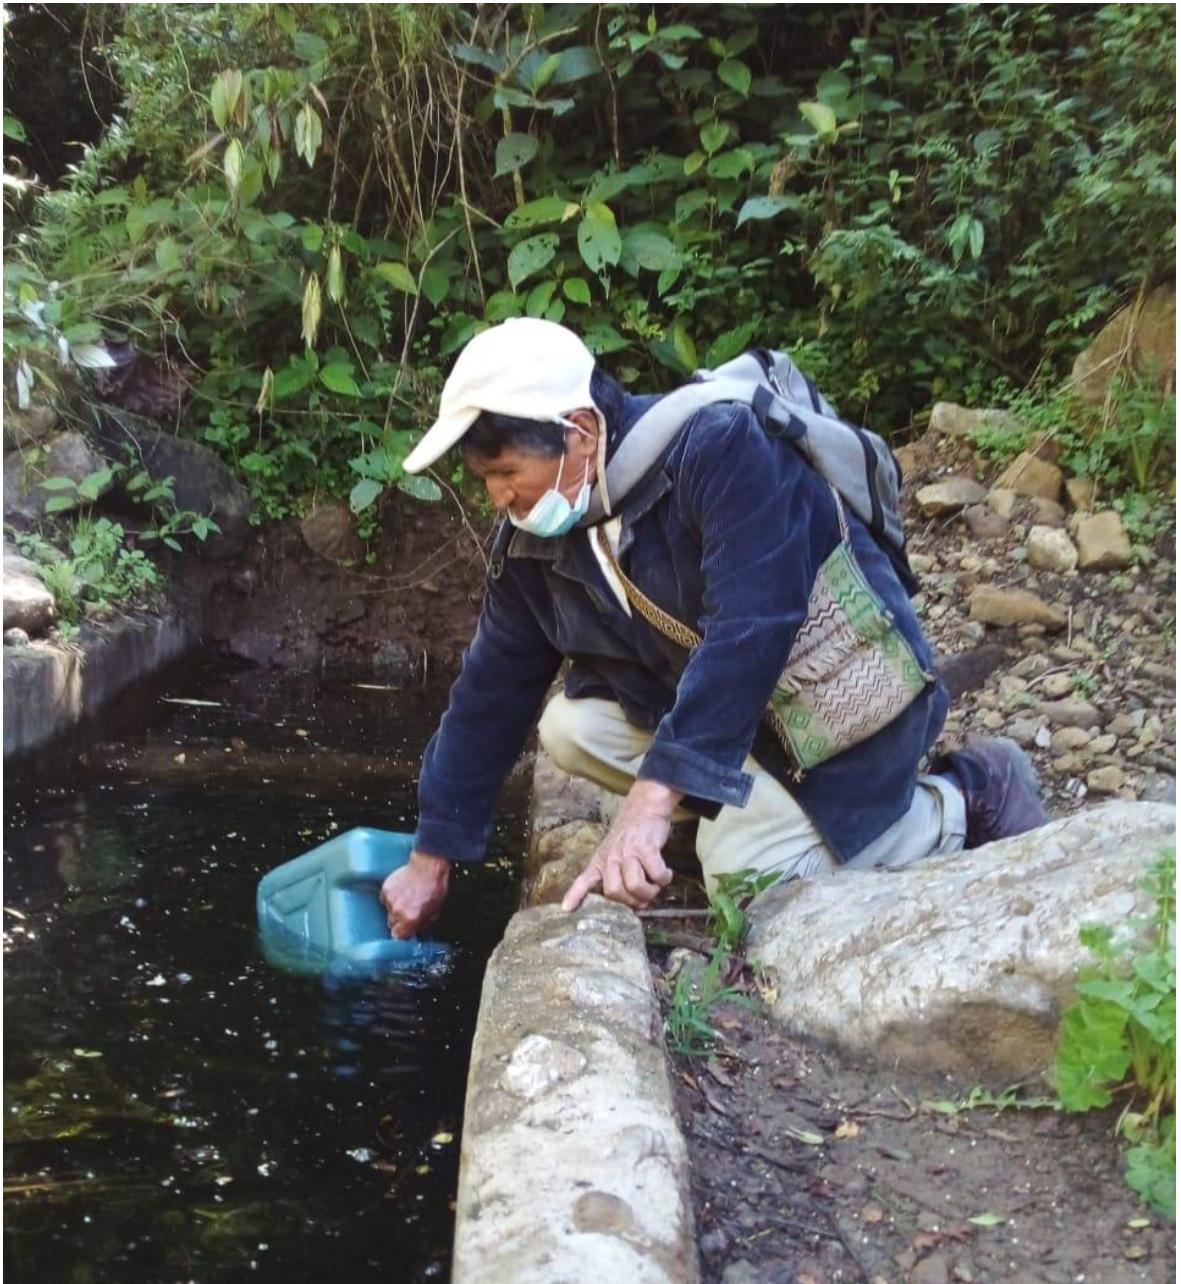
**Figura 6.** Ubicación e identificación de la fuente de emanación del agua salada

En la presente etapa, se realiza la toma de muestra de agua salada por el personal Técnico, para enviar a laboratorio especializado; de esta manera determinar la concentración de sal y su caracterización; también servirán para aplicar las dosificaciones a las muestras de suelo, proveniente de las calles del Barrio San Francisco.

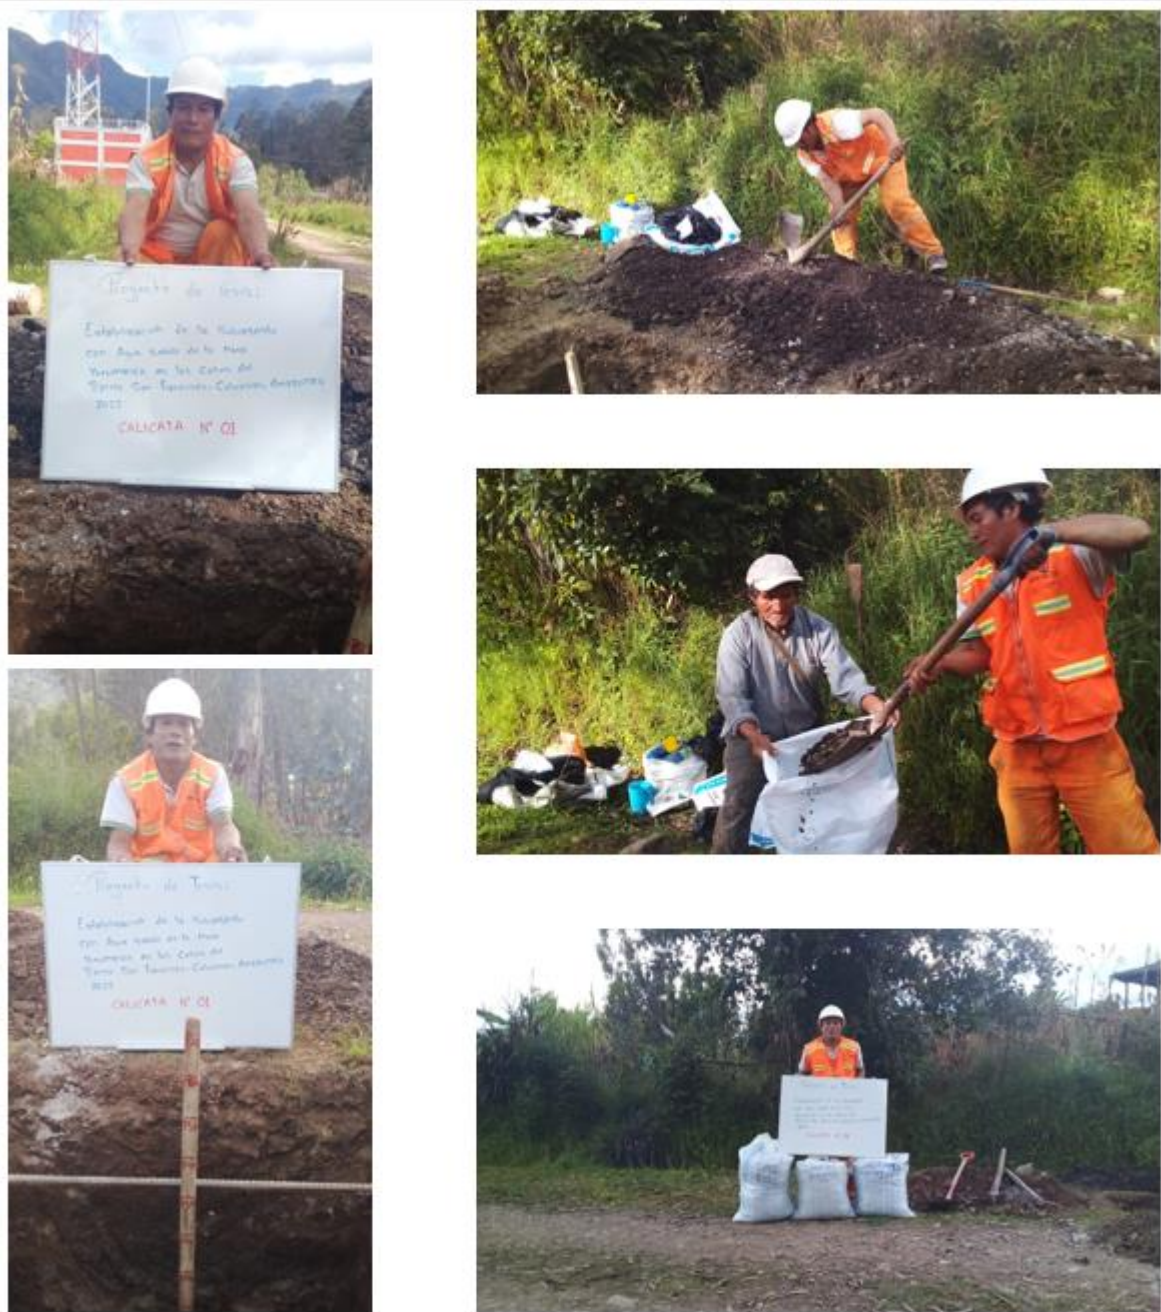
**Figura 10.** A continuación presentamos, los trabajos realizados en la calicata N° 01

En la calicata N° 1 encontramos un estrato terreno agrícola con presencia de arbusto con un espesor promedio de 20cm. Luego se encuentra un material coluvial arcilloso, en el fondo de la calicata se encuentra un material conglomerado y también se encuentra el nivel freático.

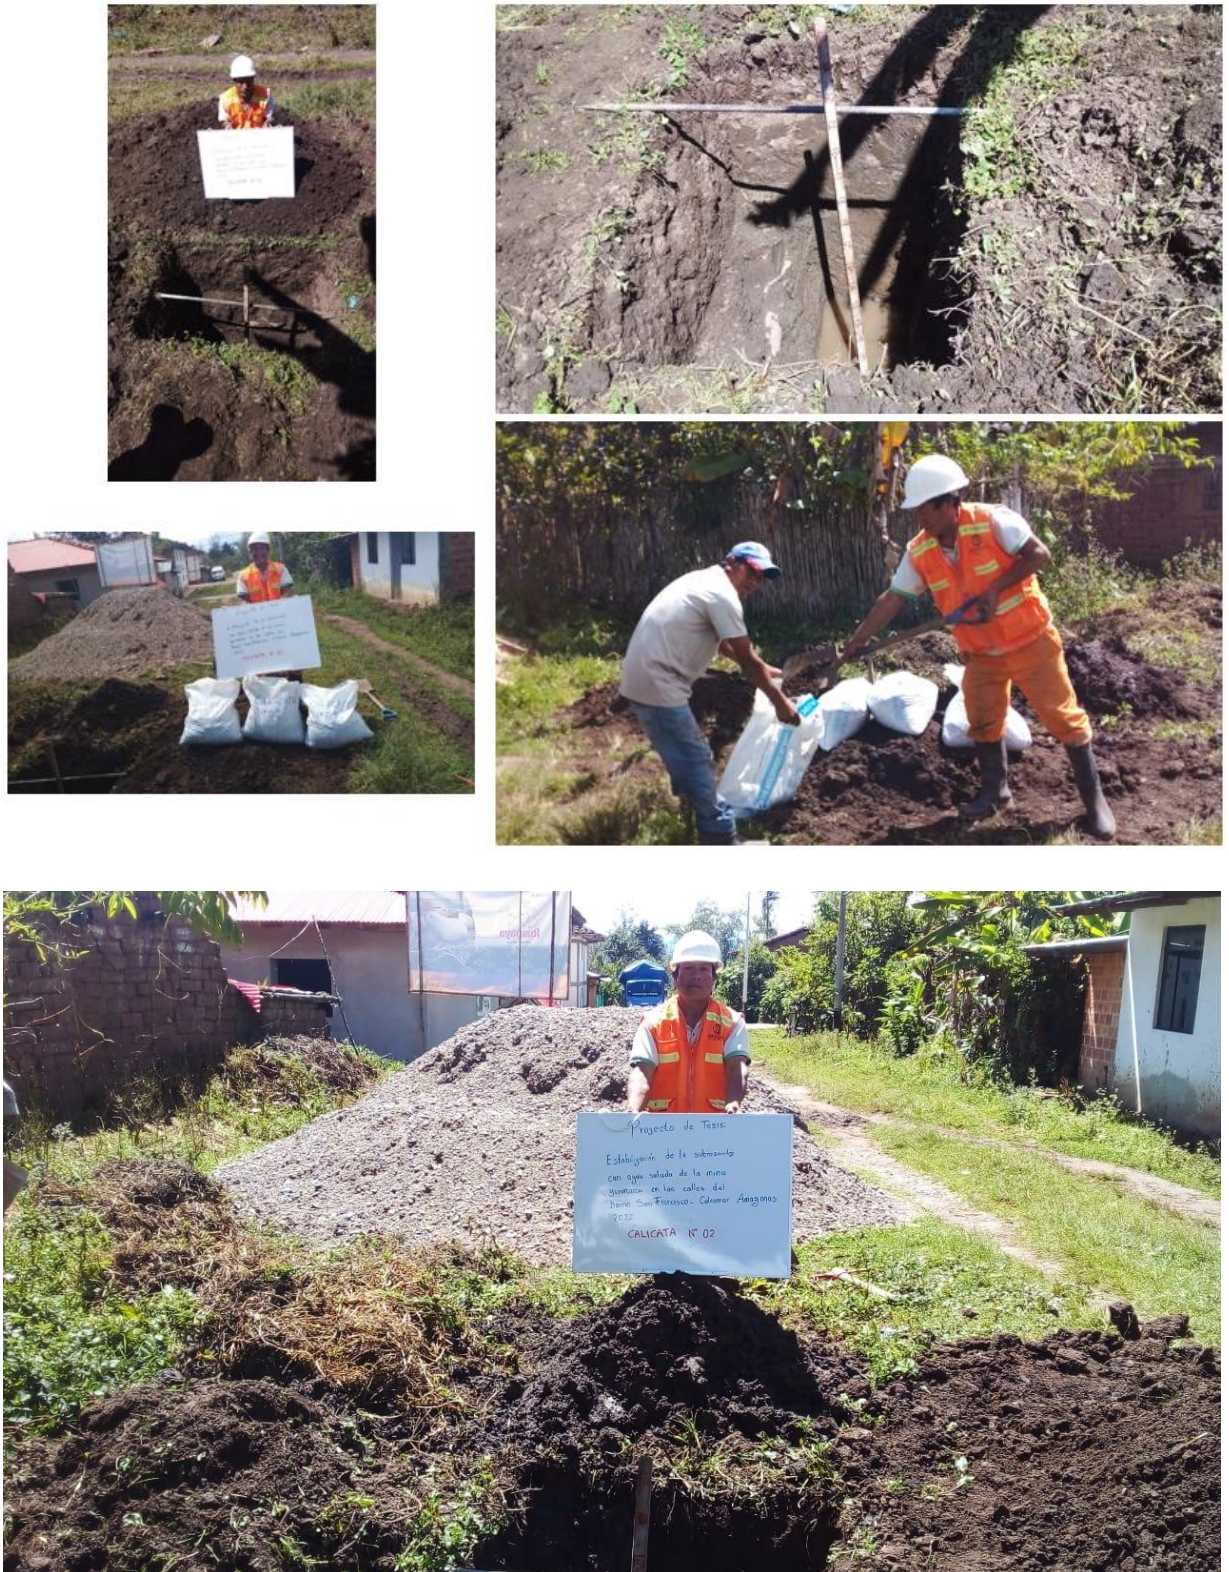
**Figura 12.** A continuación, los trabajos realizados en la calicata N° 02

En la calicata se encuentra un estrato de terreno agrícola de 45cm, el resto de material arcilloso de mediana plasticidad.

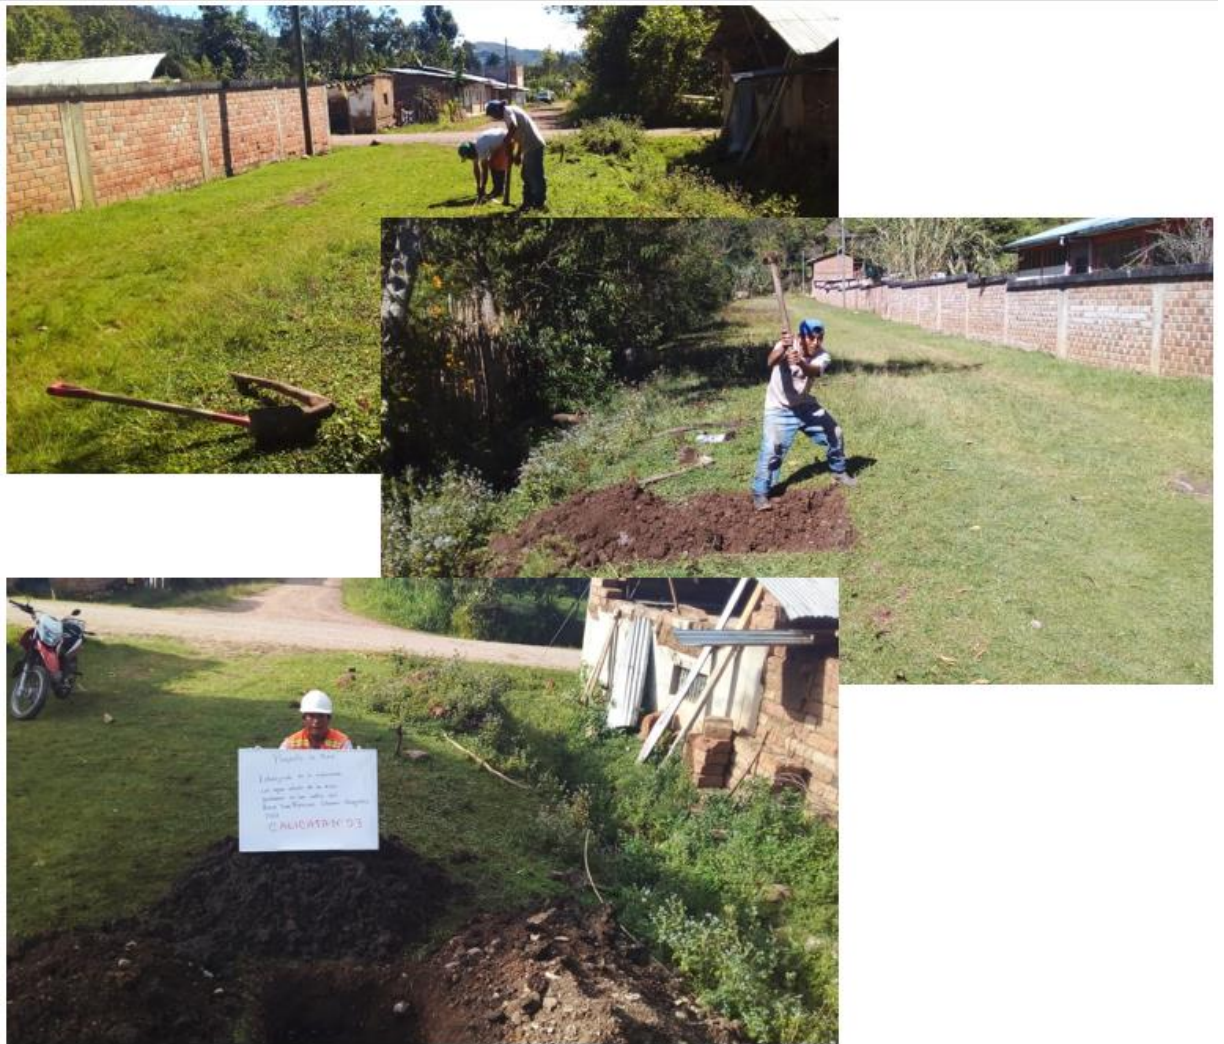
**Figura 14.** A continuación presentamos los trabajos realizados en la calicata N° 03

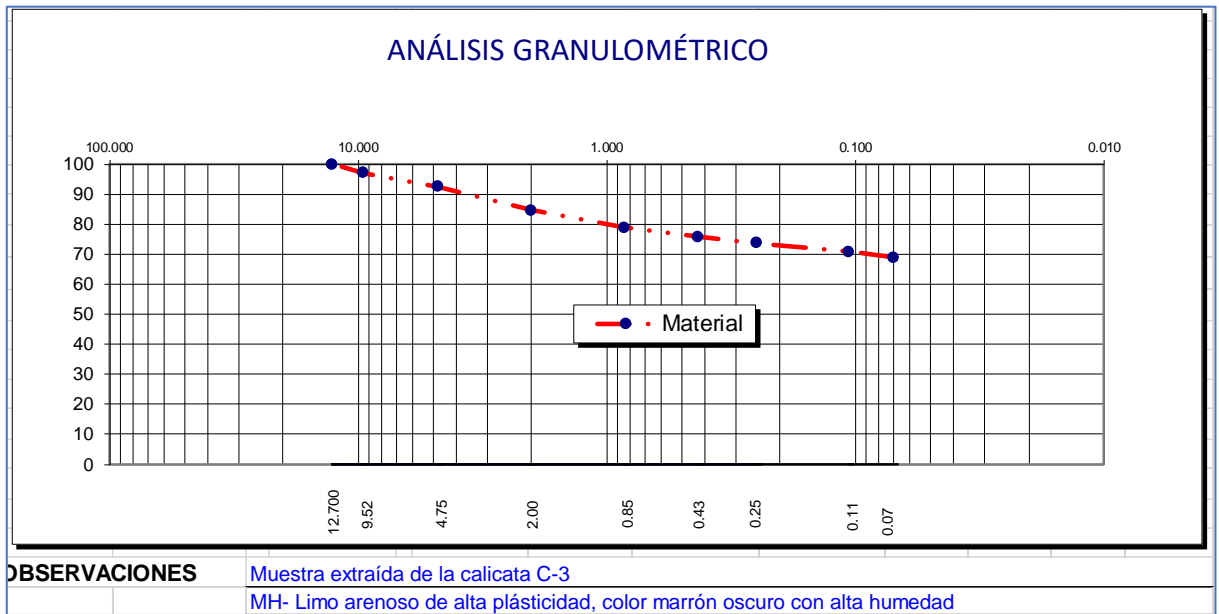
**Figura 28.** Curva granulométrica del material tomado en la calicata 3

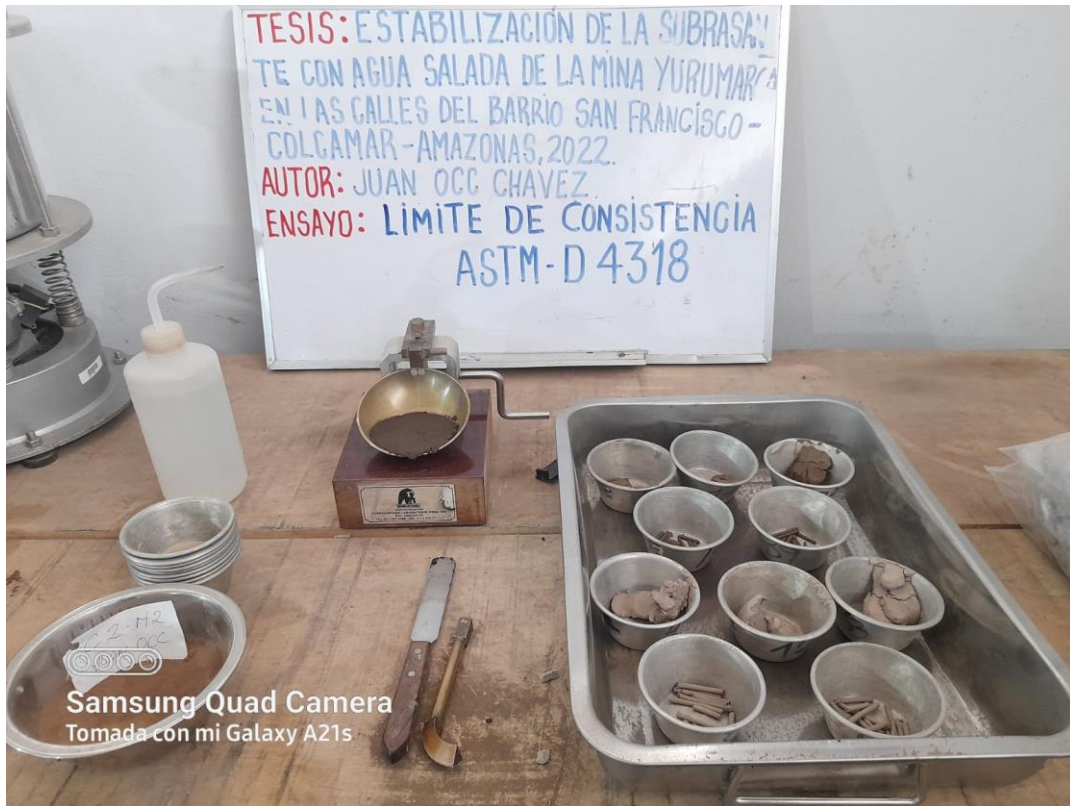
**Figura 29.** Ensayo de los límites de consistencia realizado en el equipo de Casa Grande, muestras pesadas en balanza con precisión de 2 decimales y secadas a peso constante en horno graduado a una temperatura de 110°C

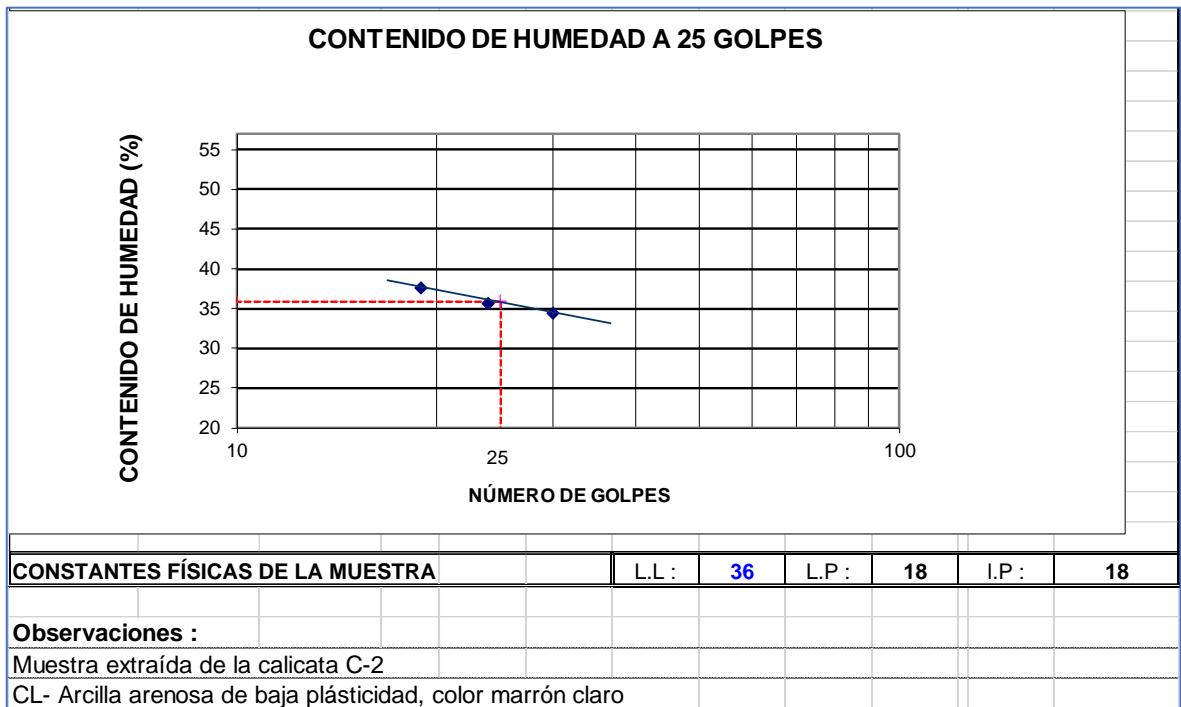
**Figura 31.** Gráfico del límite de consistencia de la calicata 2

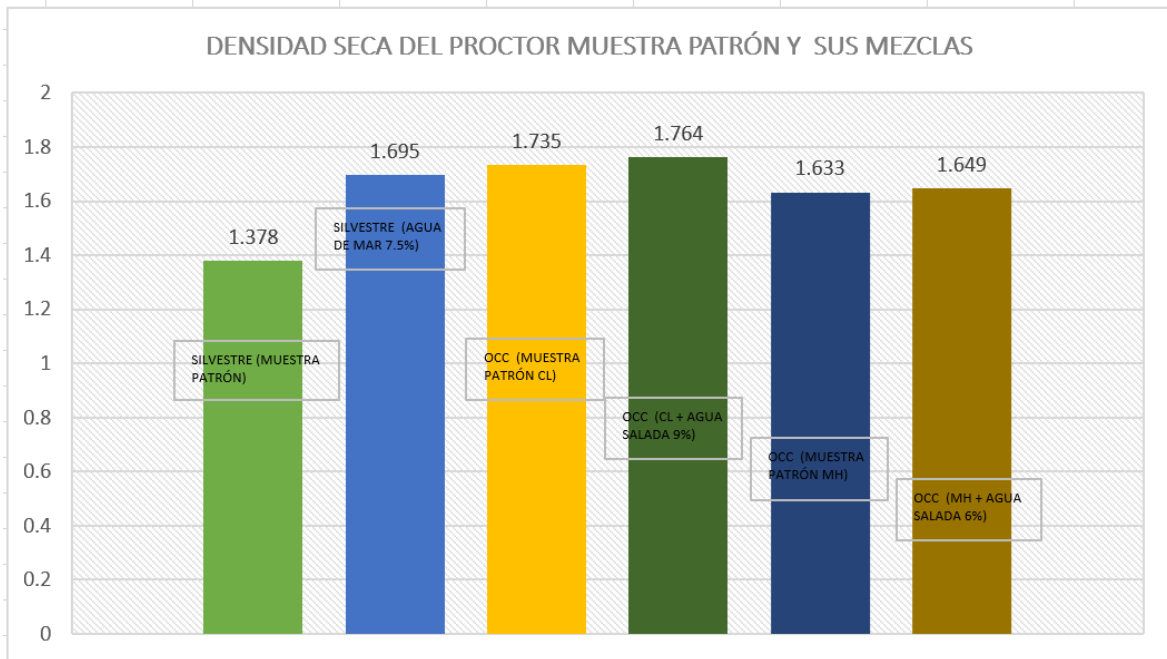
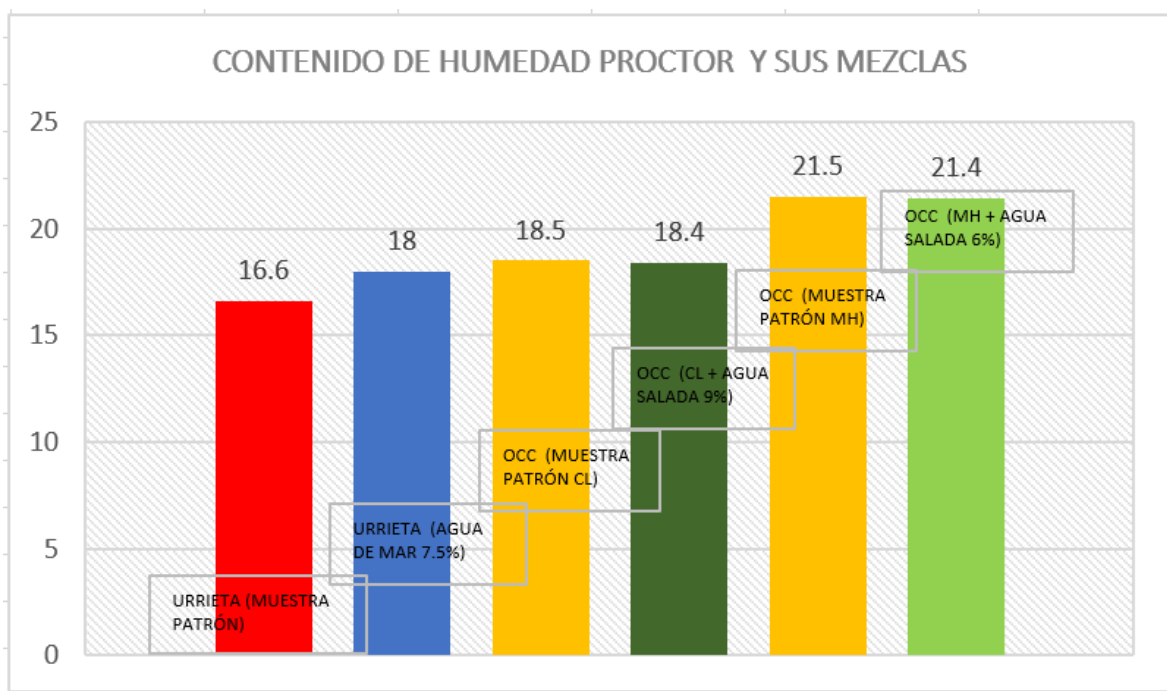
**Figura 39.** Comparando los resultados de máxima Densidad seca y Contenido de Humedad de Proctor Modificado con el Autor SILVESTRE (2018).

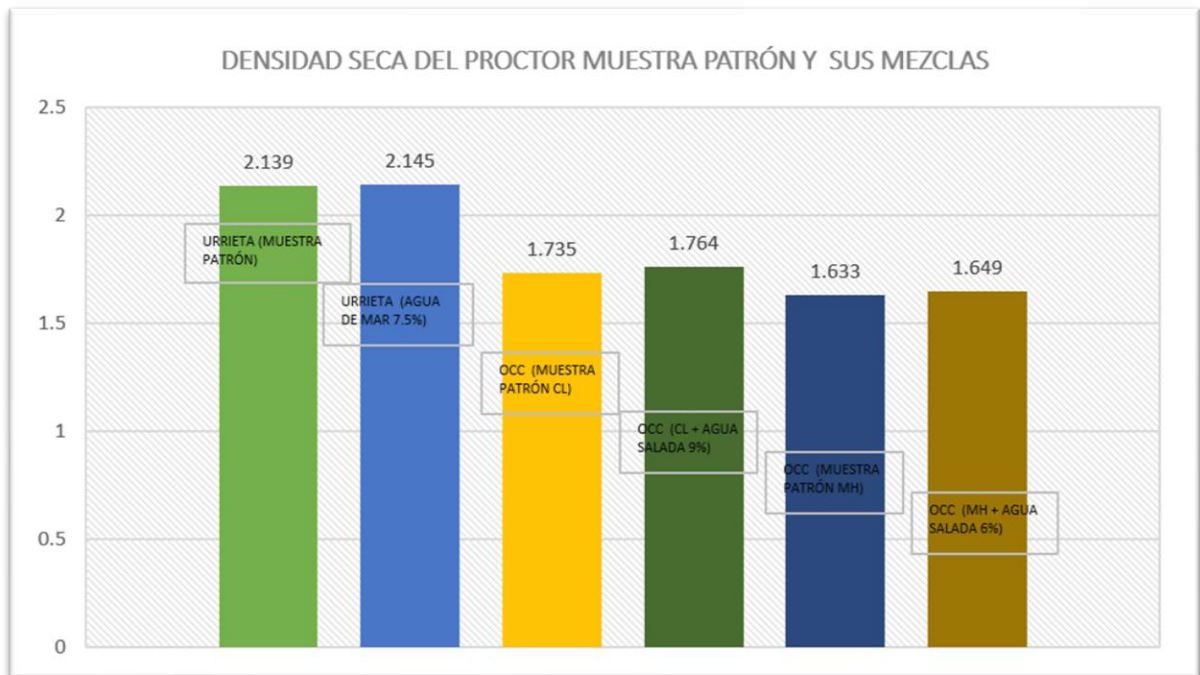
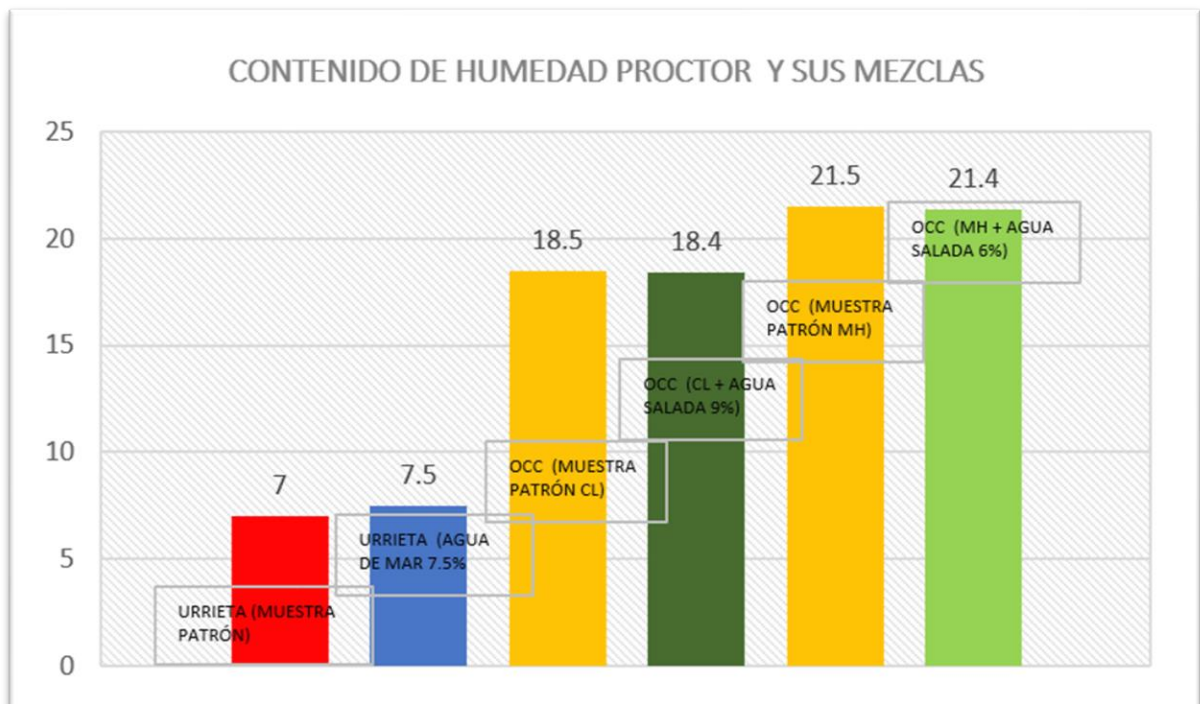
**Figura 40.** Comparando resultados de la Densidad seca Vs Contenido de Humedad de Proctor Modificado con URRIETA (2020).

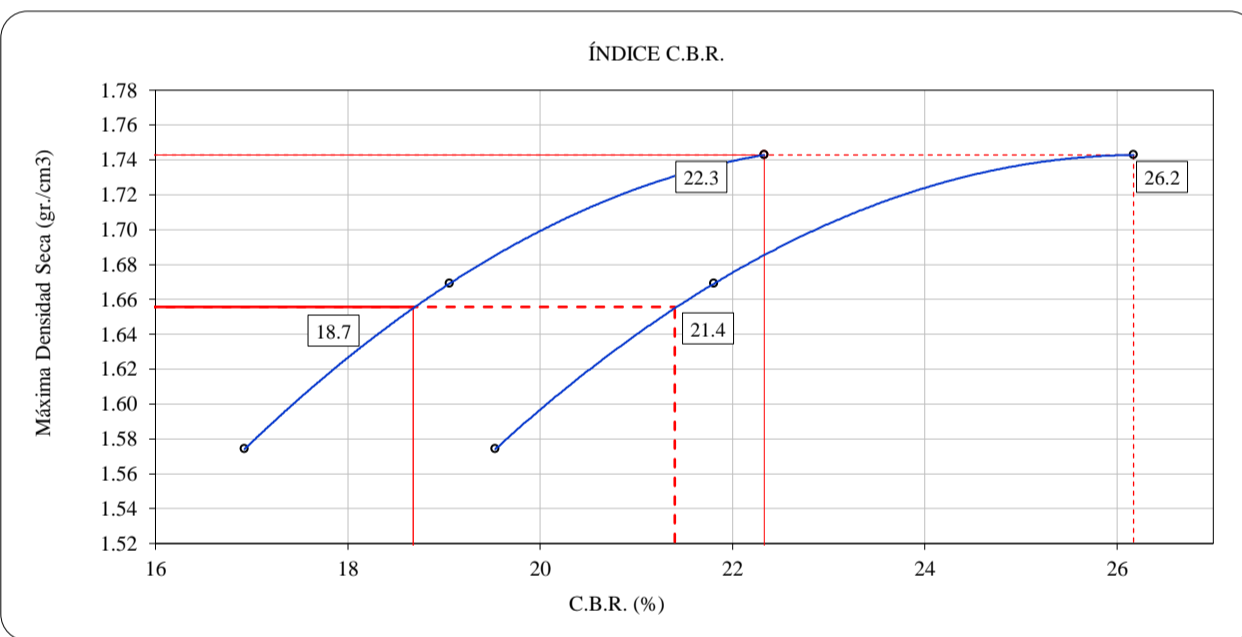
**CURVA CBR Vs DENSIDAD SECA**

C.B.R. (100% M.D.S.) 0.2": 26.2 %  
 C.B.R. ( 95% M.D.S.) 0.2": 21.4 %

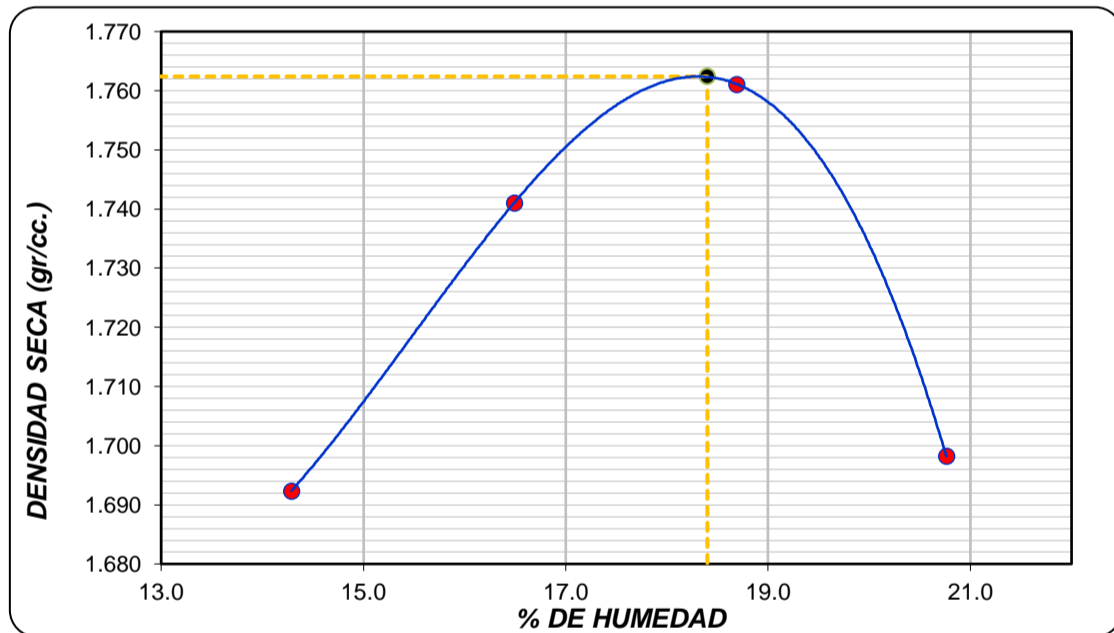
**CURVA DE COMPACTACIÓN - ASTM D1557**

C.B.R. (100% M.D.S.) 0.1": 30.6 %  
 C.B.R. ( 95% M.D.S.) 0.1": 25.8 %

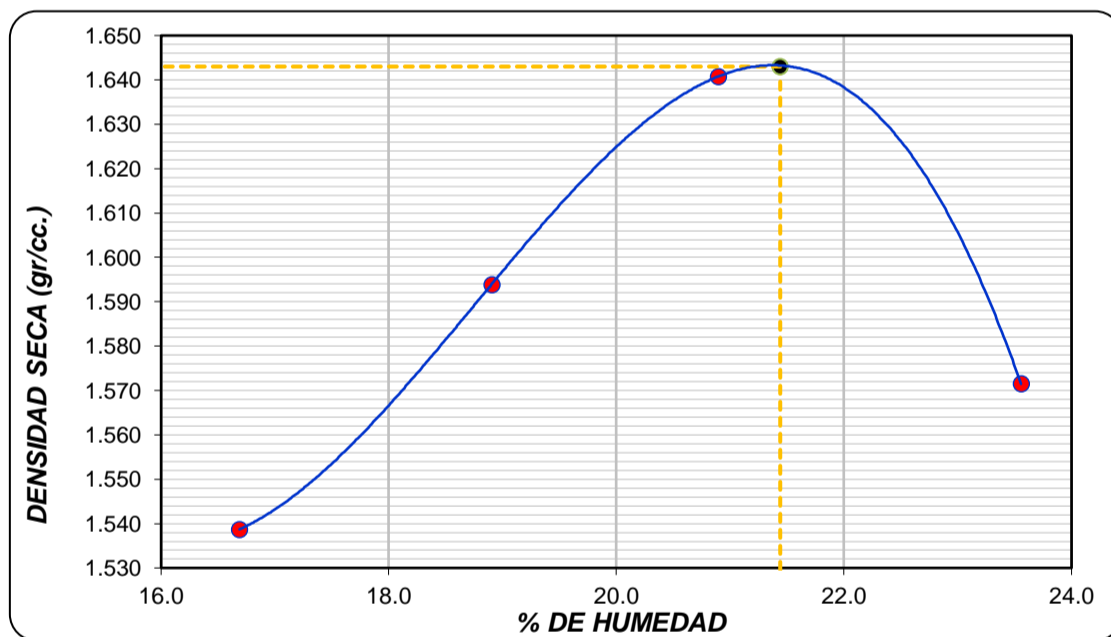
**CURVA DE COMPACTACIÓN - ASTM D1557**

C.B.R. (100% M.D.S.) 0.1": 26.0 %  
 C.B.R. ( 95% M.D.S.) 0.1": 21.5 %

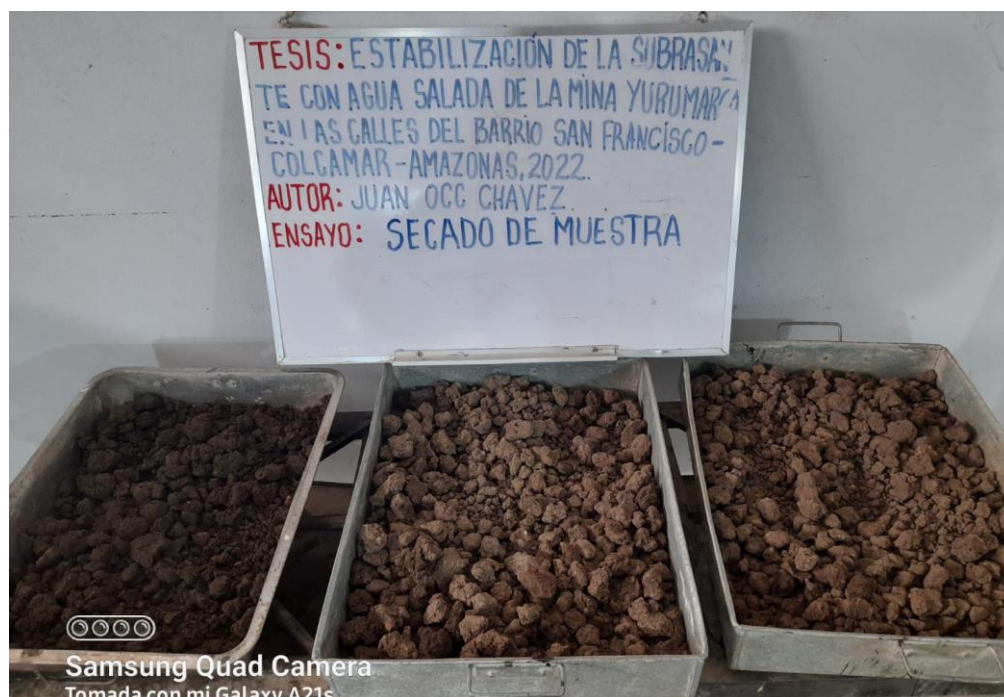
**Fotografía 10.** Secado de muestras para determinar el contenido de humedad de natural de las muestras tomadas en las calles del barrio San Francisco

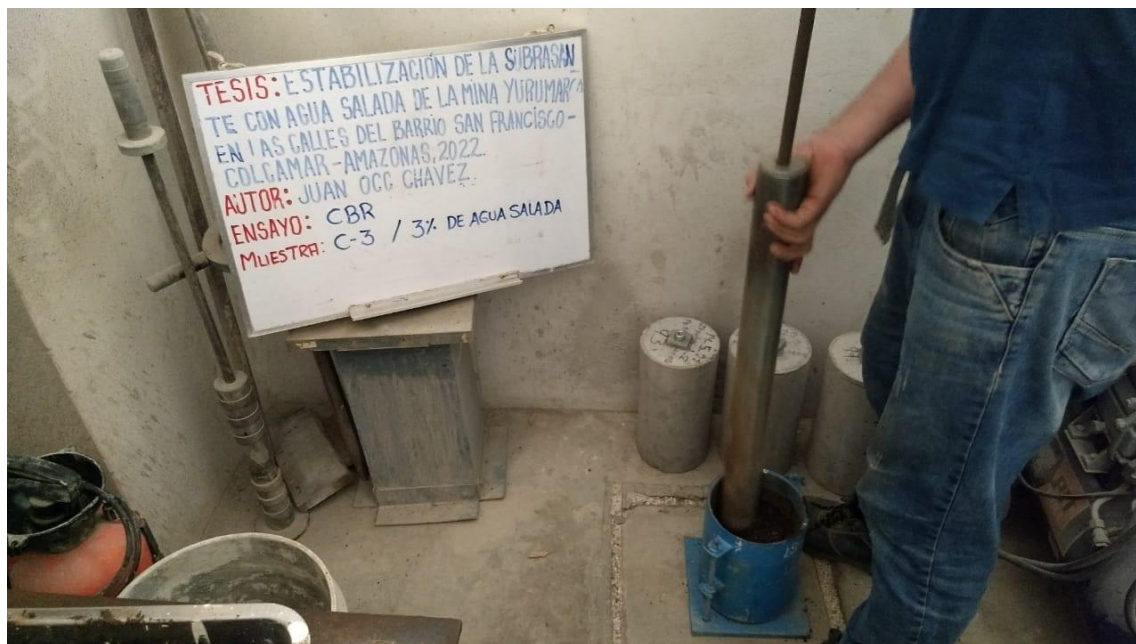
**Fotografía 11.** Ensayos de compactación para determinar la máxima densidad seca y el óptimo contenido de humedad, mediante el ensayo del Proctor modificado
