**UNIVERSIDAD CÉSAR VALLEJO**

**FACULTAD DE INGENIERÍA Y ARQUITECTURA  
ESCUELA PROFESIONAL DE INGENIERÍA CIVIL**

Adición de ceniza de aserrín para estabilizar la subrasante de un  
suelo cohesivo en una vía urbana Huancané – Puno, 2022

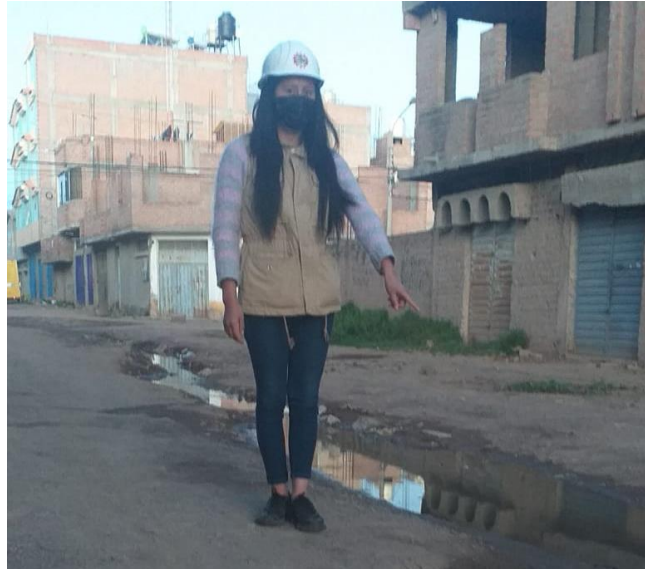
*Figura 1.* Fallas presenciadas en el Jirón Cuzco, intersección Jirón Carlos Mariátegui  
Fuente. Elaboración propia

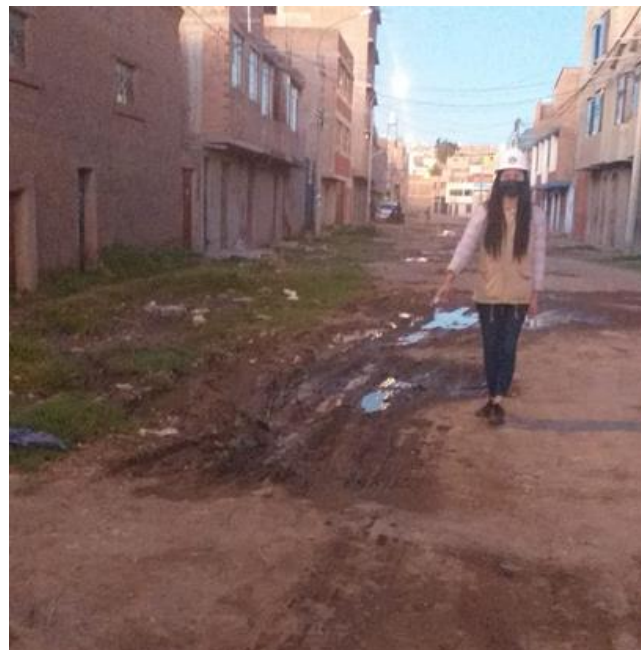
*Figura 2.* Fallas presenciadas en el Jirón Cuzco, intersección Jirón Bosque  
Fuente. Elaboración propia

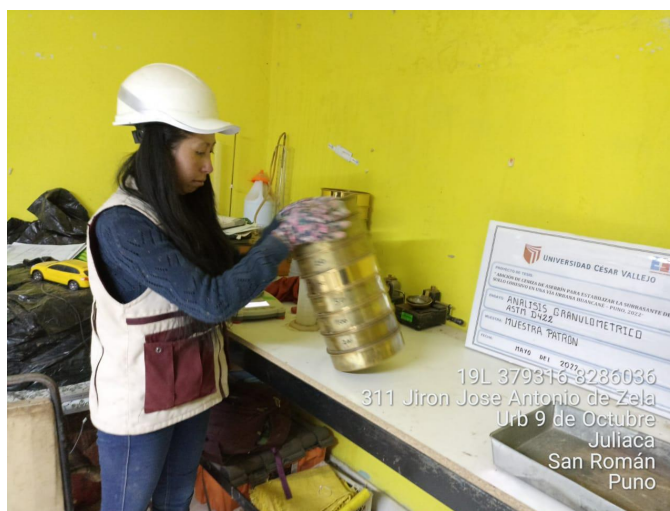
*Figura 8.* Ensayo de granulometría

Primero, el material extraído de las vías urbanas de la ciudad de Huancané, fue puesto al secado natural durante un periodo de 24 horas, seguidamente se cuarteo la muestra y se dispusieron los áridos tomados en recipientes los cuales fueron pesados, para seguidamente realizar el procedimiento de tamizaje, en tanto para el caso de los suelos finos #200 se lavó la muestra con sumo cuidado para evitar la pérdida de material fino.

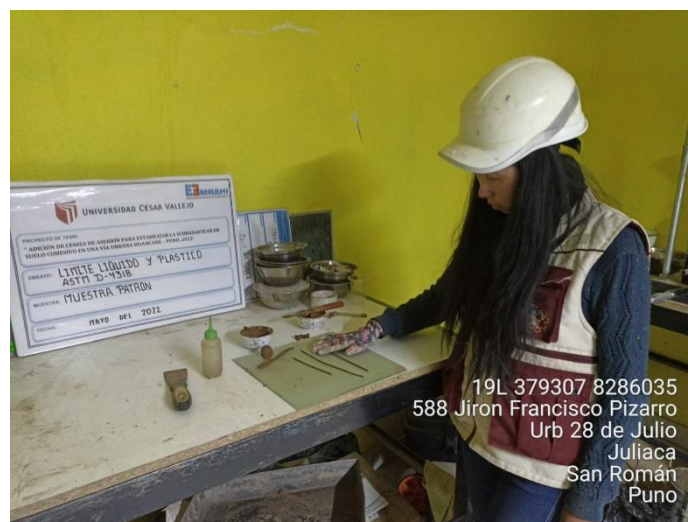
*Figura 10.* Ensayo de limite plástico

Para cuantificar el límite plástico, se empleó el material que sobra del ensayos de LL, aproximadamente se toma una cantidad de 20.00 g, con el cual se elaboran pequeños bastones de barro con una dimensión aproximada de 3mm de diámetro, como se aprecia en la figura 10, con el fin de ver las fisuras transversales que se originan dentro de los bastones, por último el material sobrante se dispuso dentro de pequeñas taras las cuales fueron pesada con el fin de cuantificar el % de humedad que se encuentre dentro del material húmedo.

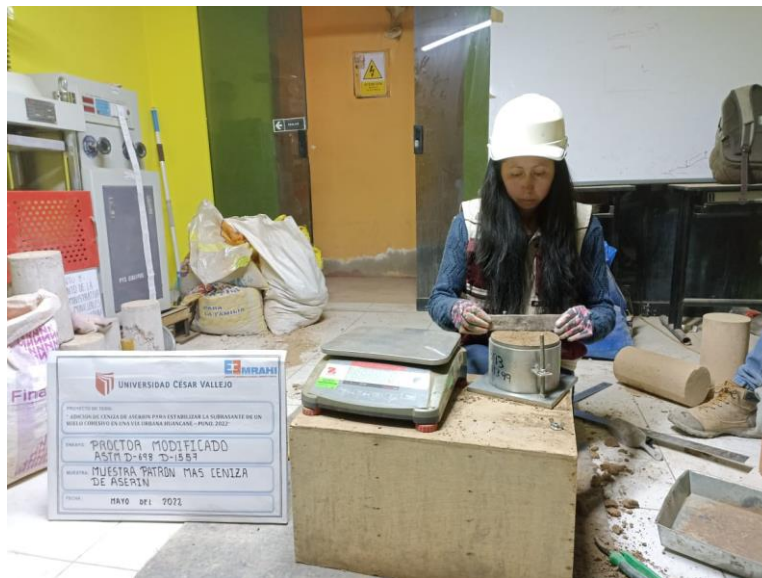
*Figura 11. Ensayo de Proctor Modificado*

Para cuantificar el grado de compactación del terreno natural, se realizó el ensayo de Proctor Modificado, como se aprecia en la figura 11, donde se tomó una porción del material alcanzando un peso total de 2.50 kg, tomando en consideración la granulometría adecuada para realizar el ensayo, una vez pesado el material se dispuso el árido en bandejas las cuales fueron adicionadas con diferentes porcentajes de agua para posteriormente homogenizarlas y dejarlas durante un periodo de 24 horas, una vez homogenizadas las muestras se distribuyó equitativamente el material dentro de las bandejas las cuales fueron divididas en 5 partes iguales, estas fueron compactadas en 56 golpes, al realizar la compactación del material, se quitó el anillo ubicado en la parte superior, para seguidamente enzararlo con una vara metálica, así mismo en el caso de que se encuentren pequeños espacios vacíos se rellenaron y se compactaron con un pequeño martillo de caucho, una vez desarrollado el procedimiento se pesó y extrajo una porción del material con el fin de determinar el % de humedad.

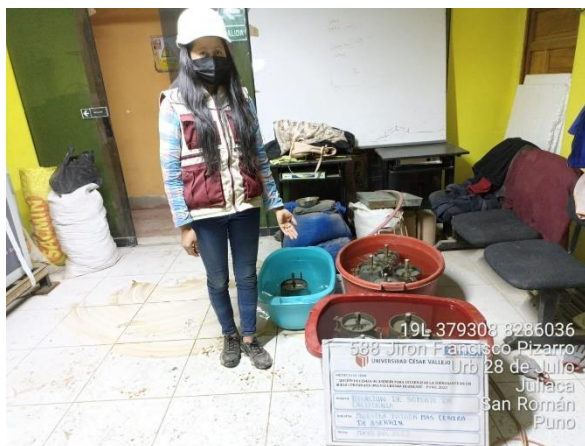
Figura 12. Ensayo de CBR

Para cuantificar la capacidad portante del terreno natural, se realizó el ensayo de California Bearing Ratio, como se aprecia en la figura 12, donde primero, se

Segundo, las muestras compactadas se sumergieron en un estanque de agua en un periodo de 96 horas, así mismo en la parte superficial de las muestras se incorpora el dial con el fin de determinar la expansión, antes de sumergir la muestra y posteriormente de realizar la saturación del material en el periodo realizado.

Tercero, al transcurrir el periodo de los 4 días, se dejó circular el agua sobrante del molde durante un periodo de 15 minutos fuera del estanque de agua, seguidamente se procedió a retirar los discos empleados para simular las capas superiores del pavimento, para pesarlo y ser llevado al equipo CBR, al disponer el material dentro del equipo se empleó una sobrecarga de 5 kg, con el fin de fijar el pistón, posteriormente se emplearon las agujas de los diales los cuales se pondrán en 0, el paso final es de efectuar el ensayo de CBR mediante una carga aplicada a través de la prensa, la oscilación de velocidad del ensayo debe situarse a 1.27 mm/min, las cuales fueron apuntadas dentro de los formatos respectivos del ensayo.

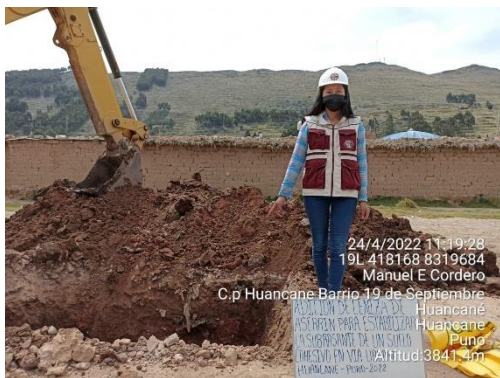
**Figura 14:** Muestra Calicata 1

Dimensiones: 120 x 120 cm

Lado de la vía: Derecha

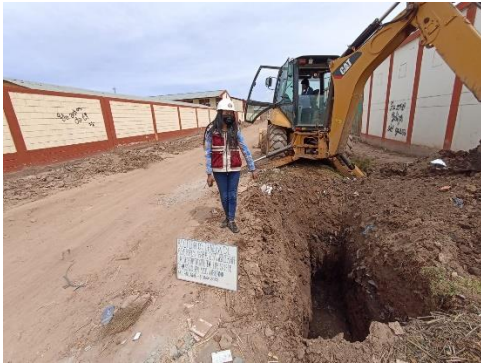
**Figura 16:** Muestra Calicata 3

Dimensiones: 120 x 120 cm

Lado de la vía: Izquierda

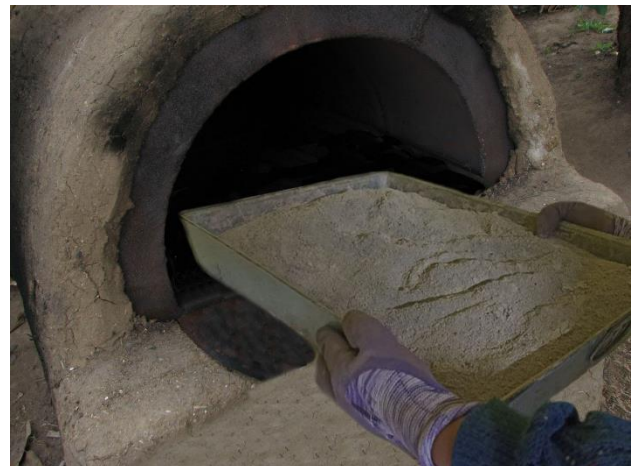
**Figura 18:** Recolección de la ceniza de aserrín

La ceniza de aserrín utilizada para el estudio se obtuvo de la provincia de los aserrados establecidos en la ciudad de Juliaca, las cuales se encuentra a 20 minutos de la ciudad de Juliaca.

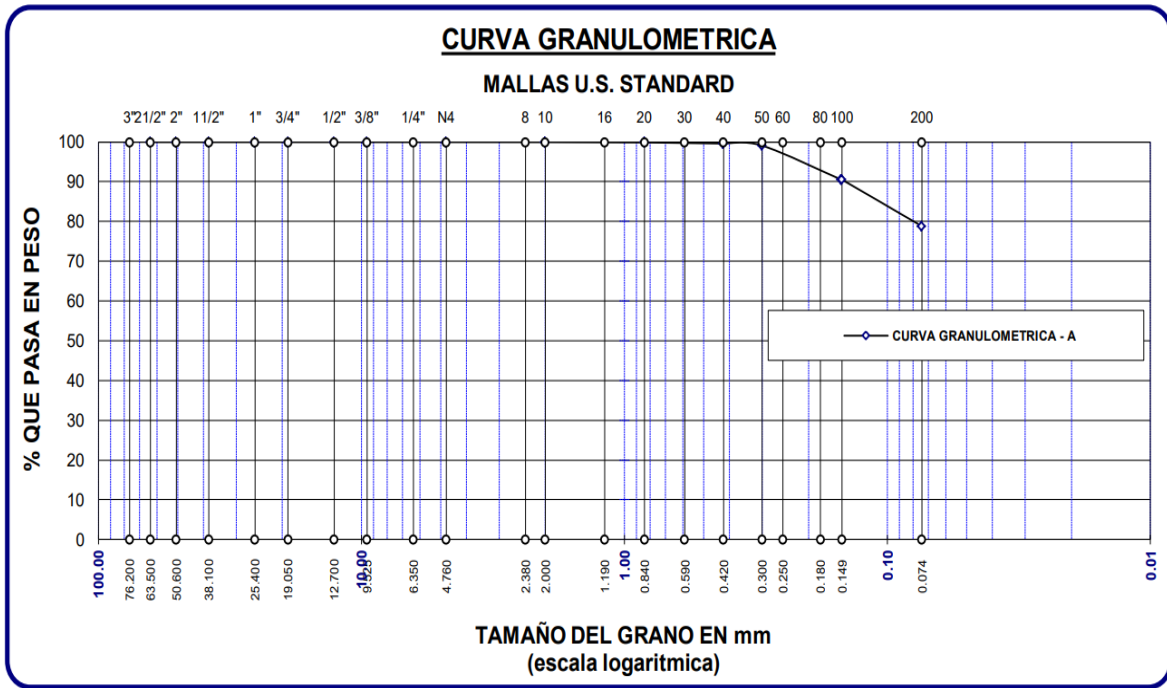
**Figura 21:** Curva generada tras cuantificar los valores o % de retención C<sub>03</sub>  
Fuente: Desarrollo propio

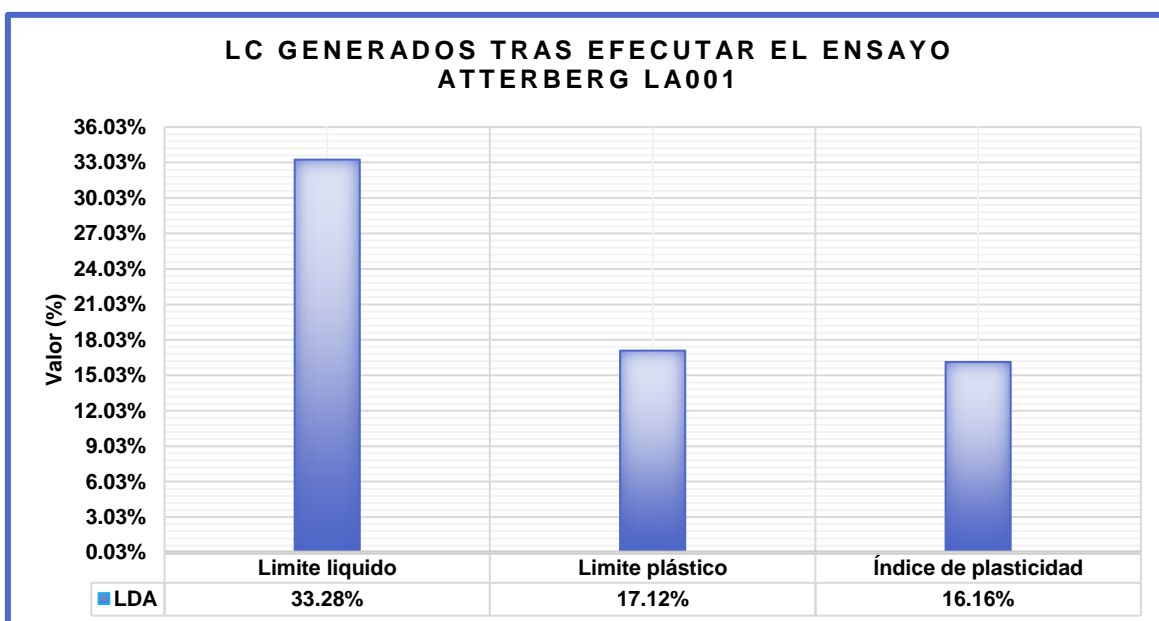
**Figura 22:** Comparativa de valores LA<sub>LLvsLPvsIP</sub> – CC1

**Interpretación,** De acorde a lo expresado en la tabla anterior, se expresan gráficamente las generalidades plásticas con las que se encuentra el TN<sub>CC01</sub>, según figura 22, siendo valorizado el LL con un valor real del 33.28%, LP con un valor real del 17.12% y IP con un valor real del 16.16%.

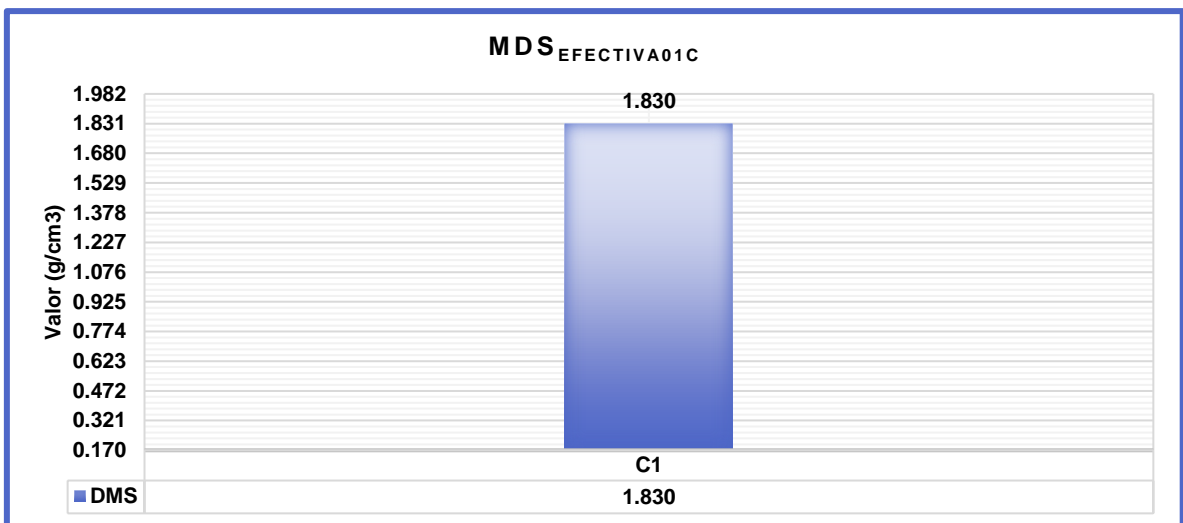
**Figura 24:**  $MDS_{Natural - M01}$

Posteriormente, se logró visualizar gráficamente los datos cuantificados tras efectuar el procedimiento Proctor de orden modificado, según figura 24, donde se obtuvo consecuentemente que la densidad asciende al 1.830.

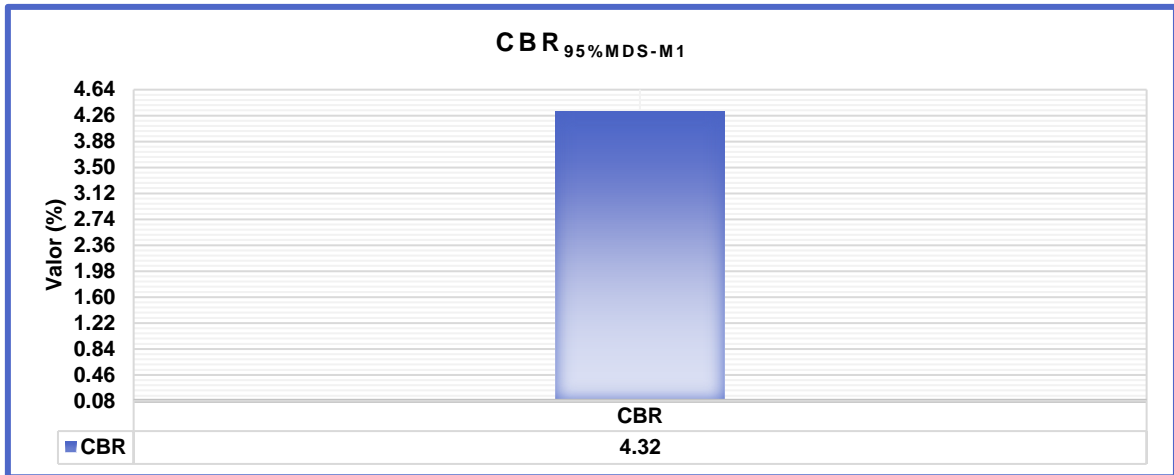
**Figura 25:** Valor máximo de  $CBR_{95\%MDS-M1}$

SAT = 4.32%, resultando como insuficiente este valor para realizar una subrasante, por lo cual requiere emplearse algún tipo de método para su óptima estabilización.

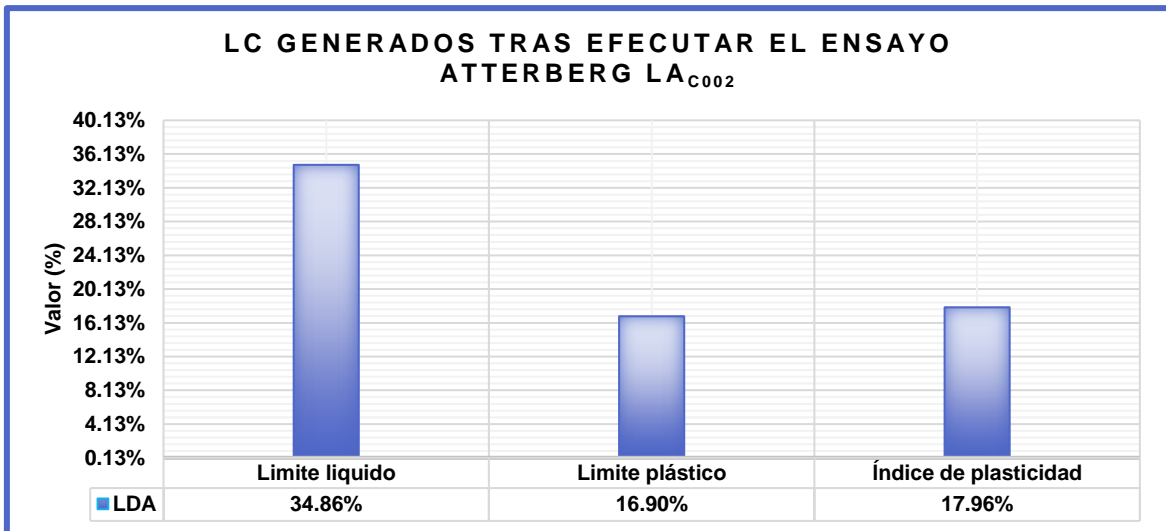
**Figura 26:** Comparativa de valores  $LA_{LLvsLPvsIP} - CC2$

**Interpretación,** De acuerdo a lo expresado en la tabla anterior, se expresan gráficamente las generalidades plásticas con las que se encuentra el  $TN_{CC02}$ , según figura 26, siendo valorizado el LL con un valor real del 34.86%, LP con un valor real del 16.90% y IP con un valor real del 17.96%

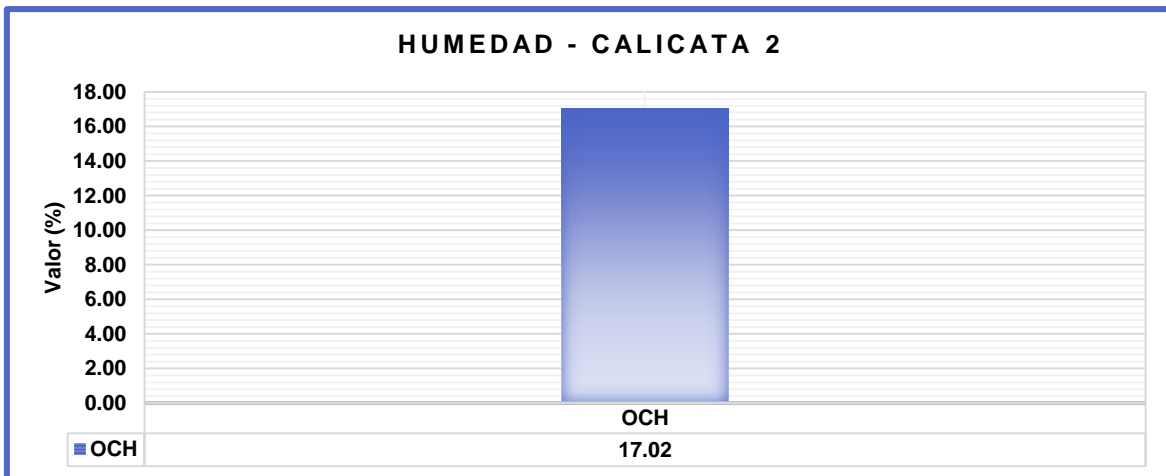
**Figura 27:**  $OCH_{EfectivaCC02}$

Posteriormente, se logró visualizar gráficamente los datos cuantificados tras efectuar el procedimiento Proctor de orden modificado, según figura 27, donde se obtuvo consecuentemente que la humedad es del 17.02%.

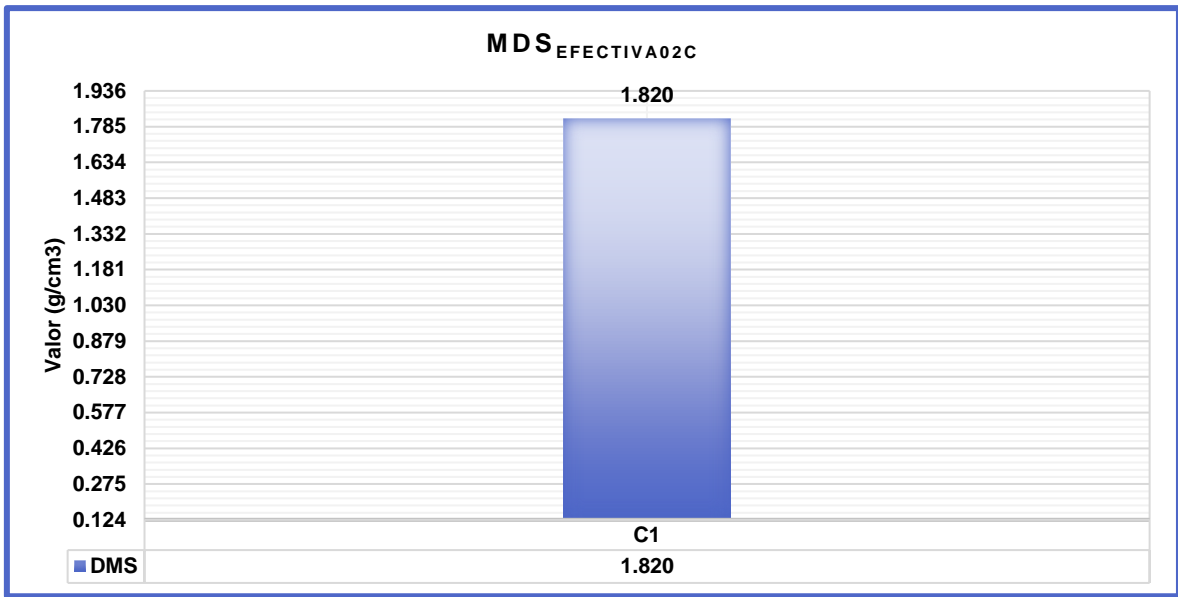
**Figura 28:** MDS<sub>Natural</sub> – M02

Posteriormente, se logró visualizar gráficamente los datos cuantificados tras efectuar el procedimiento Proctor de orden modificado, según figura 28, donde se obtuvo consecuentemente que la densidad asciende al 1.820.

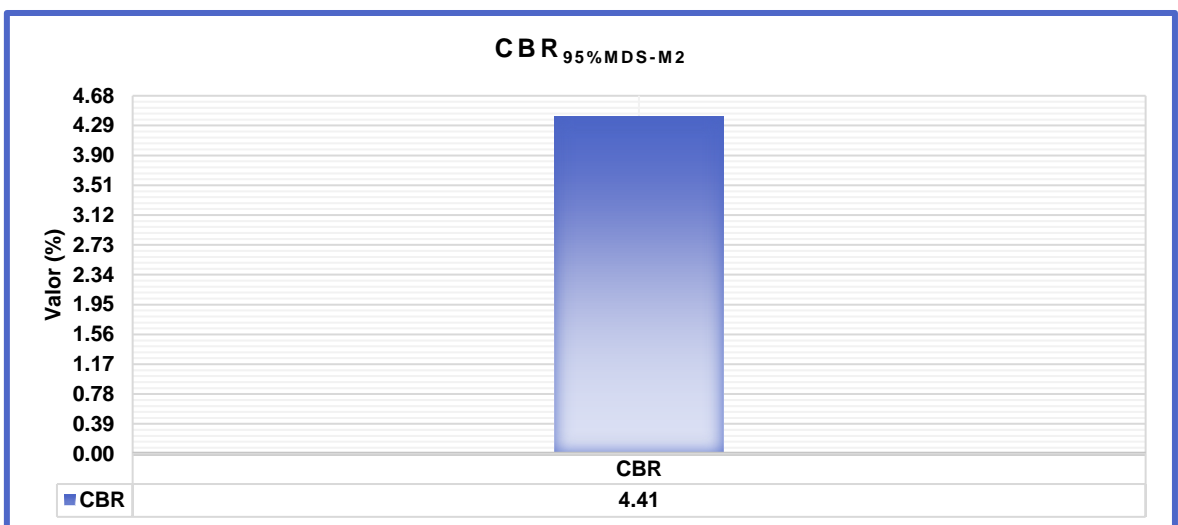
**Figura 29:** Valor máximo de CBR<sub>95%MDS-M2</sub>

**Interpretación:** Conforme a lo verificado en laboratorio sobre el CHO y MDS, se afirma que los valores estables se datan del 17.02% y 1.820 g/cm<sup>3</sup>. Consecuentemente se da inicio al procedimiento de saturación de la Muestra M2 en un tiempo estimado de 96 horas, para de esta manera cuantificar el valor CBR en correlación de la MDS, siendo estos datos alcanzados los siguientes CBR<sub>95%MDS-SAT</sub> = 4.41%, resultando como insuficiente este valor para realizar una subrasante, por lo cual requiere emplearse algún tipo de método para su optima estabilización.

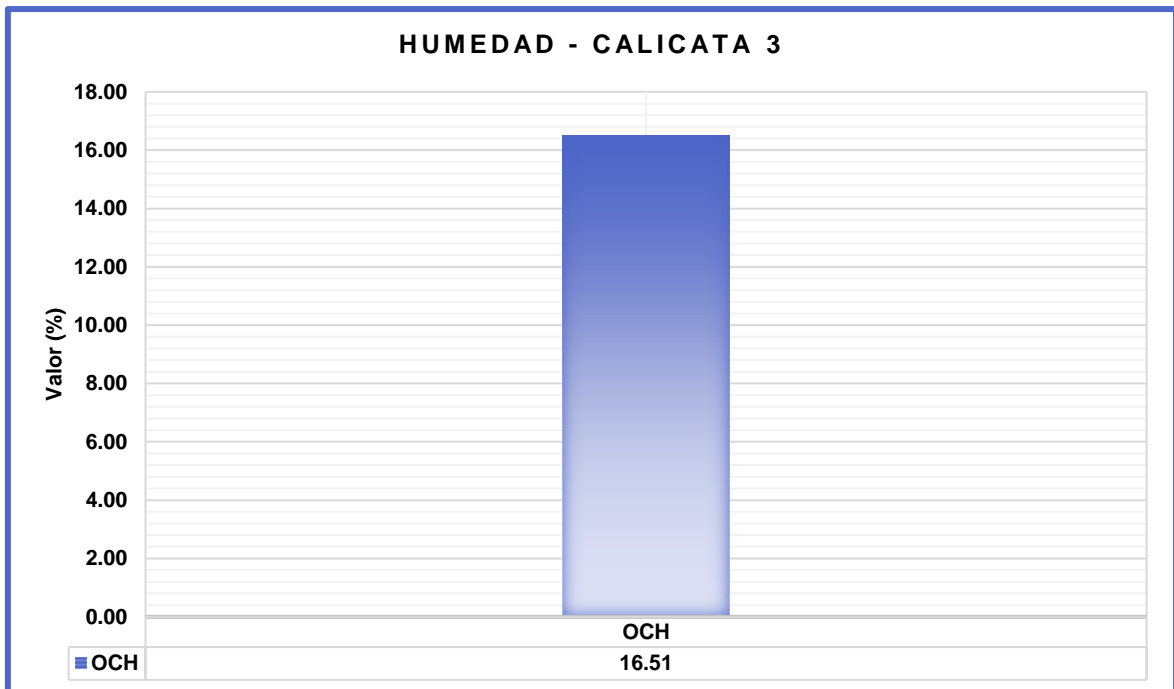
**Figura 31:**  $OCH_{EfectivaCC03}$

Posteriormente, se logró visualizar gráficamente los datos cuantificados tras efectuar el procedimiento Proctor de orden modificado, según figura 31, donde se obtuvo consecuentemente que la humedad es del 16.51%.

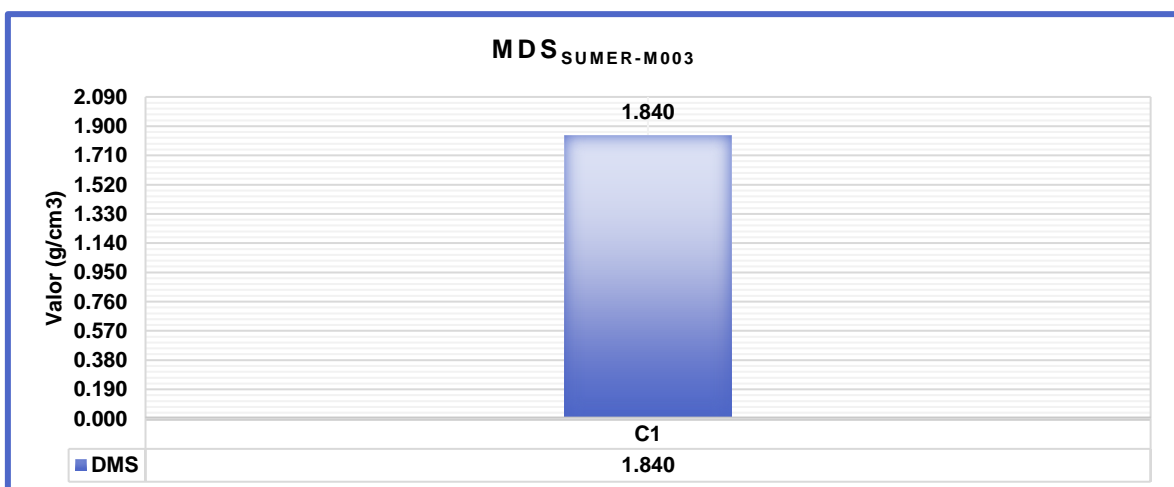
**Figura 32:**  $MDS_{Natural - M03}$

Posteriormente, se logró visualizar gráficamente los datos cuantificados tras efectuar el procedimiento Proctor de orden modificado, según figura 32, donde se obtuvo consecuentemente que la densidad asciende al 1.840.

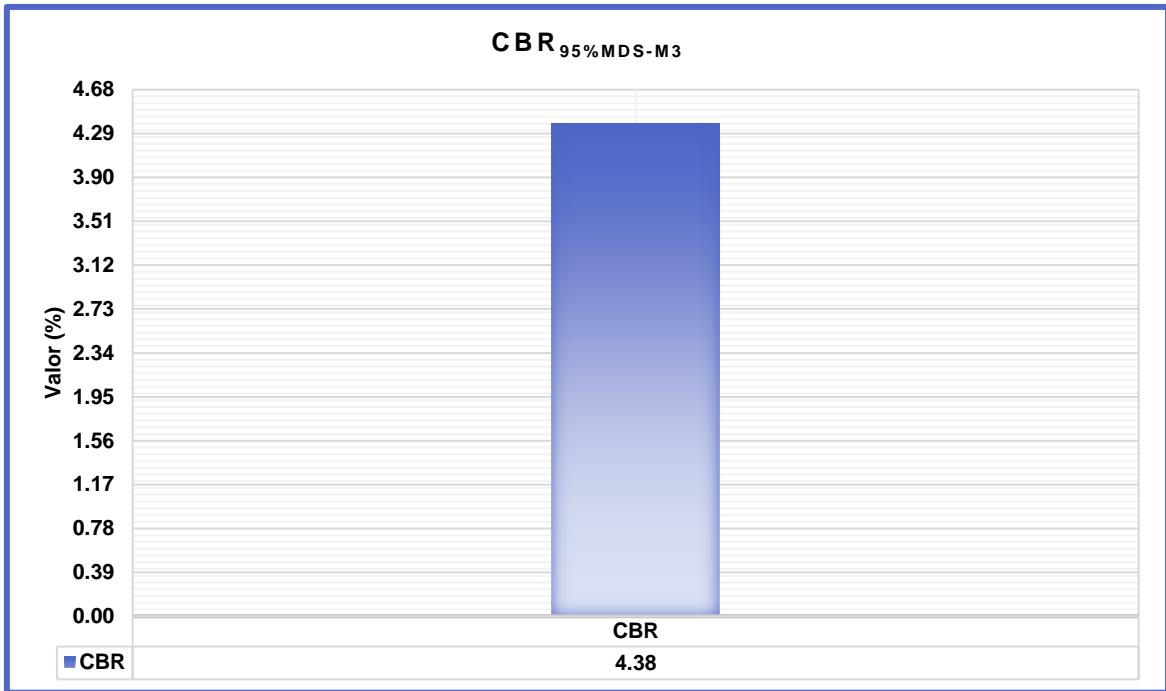
**Figura 33:** Valor máximo de  $CBR_{95\%MDS-M3}$

**Interpretación:** Conforme a lo verificado en laboratorio sobre el CHO y MDS, se afirma que los valores estables se datan del 16.51% y 1.840 g/cm<sup>3</sup>. Consecuentemente se da inicio al procedimiento de saturación de la Muestra M3 en un tiempo estimado de 96 horas, para de esta manera cuantificar el valor CBR en correlación de la MDS, siendo estos datos alcanzados los siguientes  $CBR_{95\%MDS-SAT} = 4.38\%$ , resultando como insuficiente este valor para realizar una subrasante, por lo cual requiere emplearse algún tipo de método para su óptima estabilización.

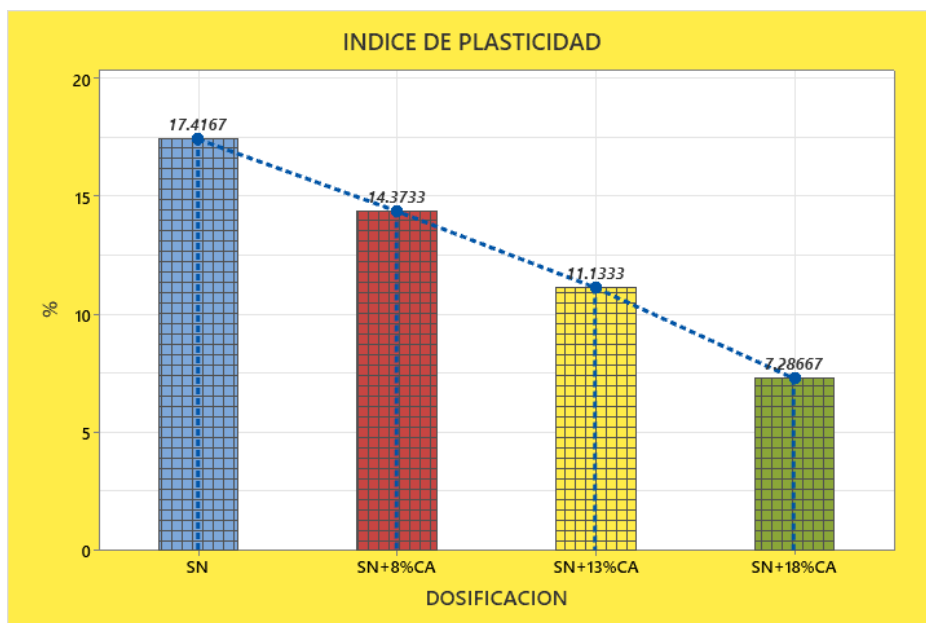
**Figura 34:**  $IP_{Natural}$  Vs  $IP_{CenizaAserrin}$

**Interpretación:** De acorde a los datos extraídos de los certificados fehacientes de laboratorio en las propiedades plásticas de la muestra con y sin aserrín incinerado (ceniza aserrín CA), se identifican cambios relevantes ya que, la tendencia a la baja del IP es un valor recomendable, ya que se lograría una mejoría en la consistencia del terreno a trabajar, inicialmente se logró identificar que el IP es del 17.42%, en tanto al aplicar una considerable cantidad de CA en una dosificación del 18% en correlación de la MN, es posible disminuir un 7.29% de la plasticidad del terreno.

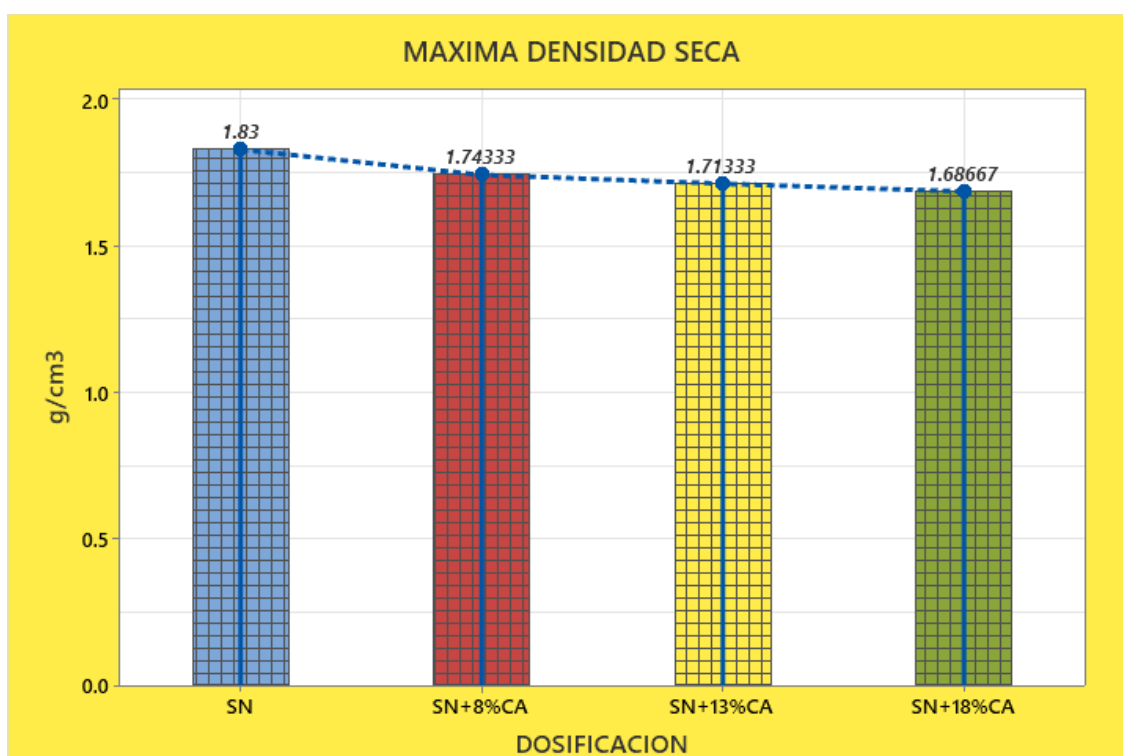
**Figura 35:** MDS<sub>Natural</sub> Vs MDS<sub>CenizaAserrin</sub>

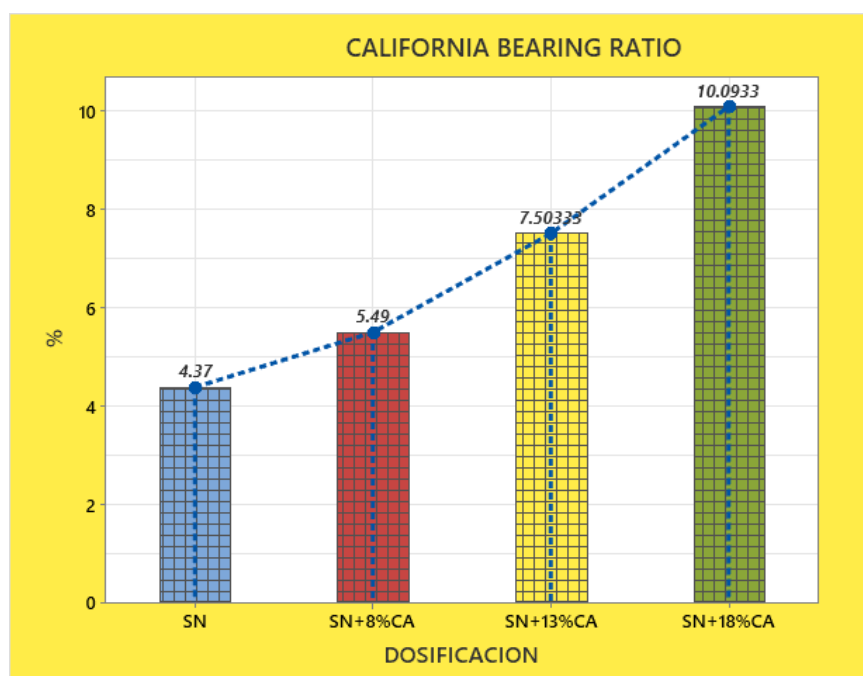
**Figura 36:** Grafico resumen del CBR con y sin incorporación de ceniza de aserrín

Los valores de capacidad portante del suelo presentados en este estudio, según el manual de carreteras en la sección de suelos y pavimentos del MTC (2013, p. 40) caracterizan al suelo estabilizado con 18% de cenizas de aserrín como una subrasante buena, es decir paso de ser categorizada como una “subrasante deficiente” a una subrasante buena.

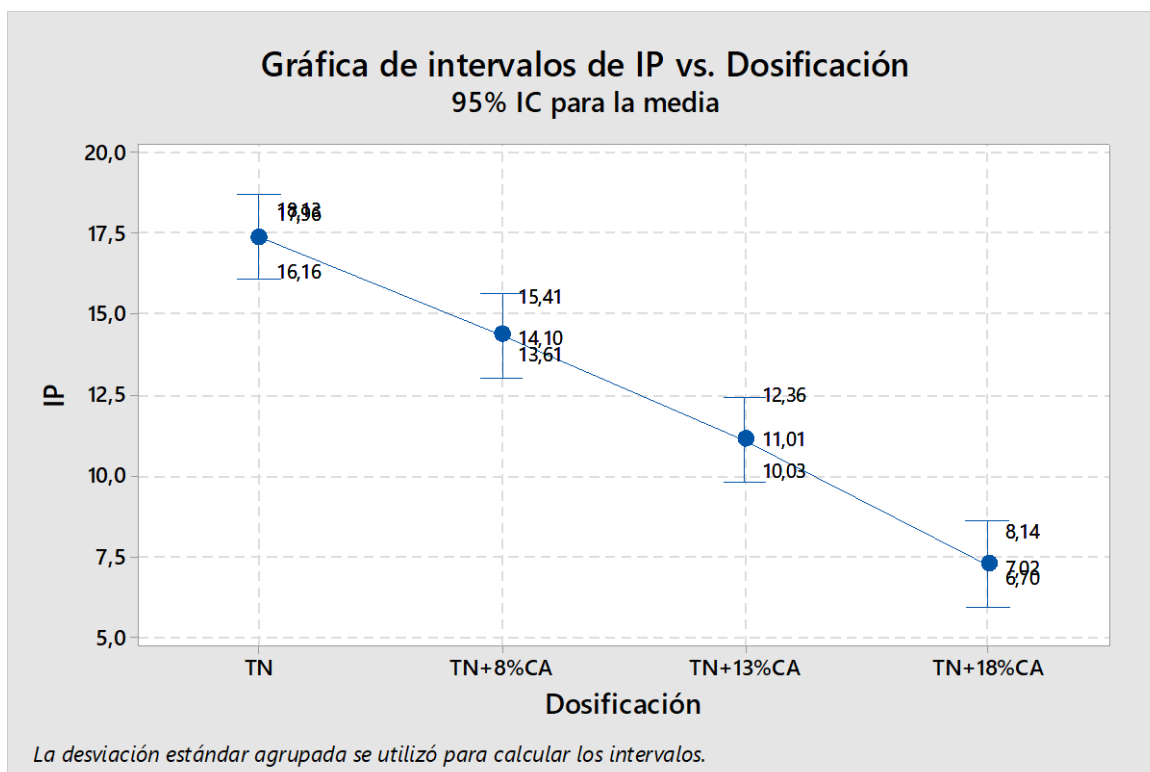
**Figura 38:** Gráfico de intervalos IP vs. dosificación

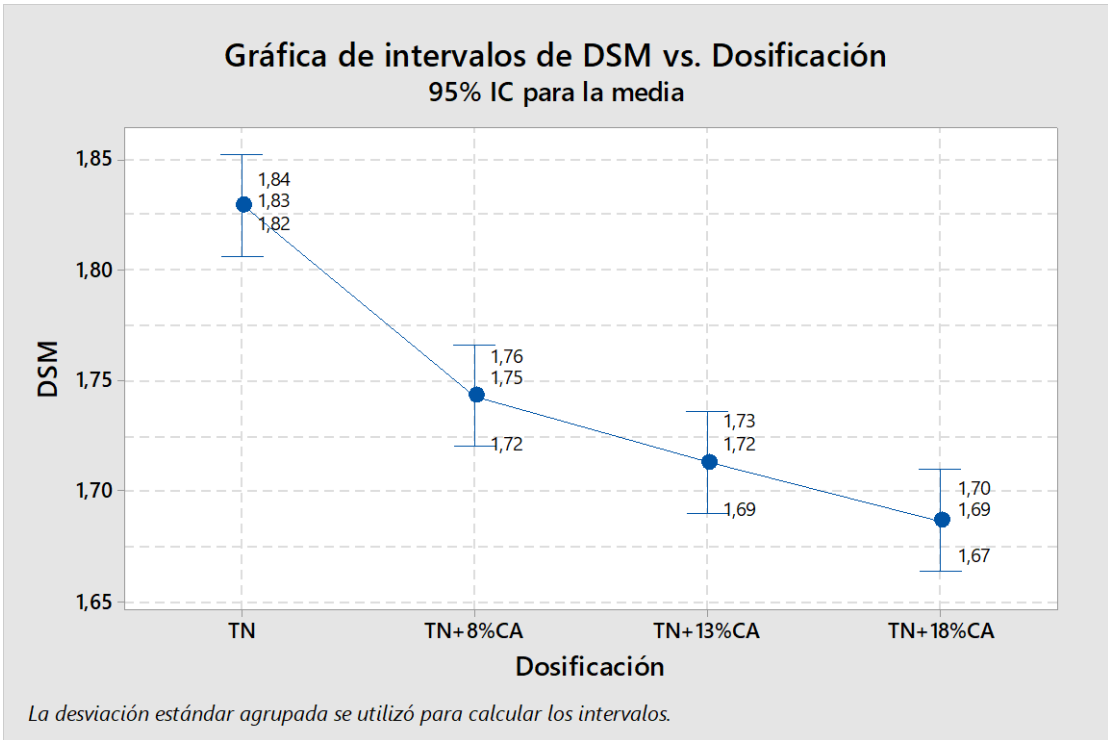
**Figura 40:** Gráfico de intervalos DSM vs. dosificación

De acuerdo a la tabla 31 y figura 40, todas las proporciones disminuyen significativamente la densidad seca máxima debido a que se hallan en distintas columnas respecto a la media aritmética del terreno natural, resaltado la dosificación de TN+18%CA que es la más decreció el valor de plasticidad.

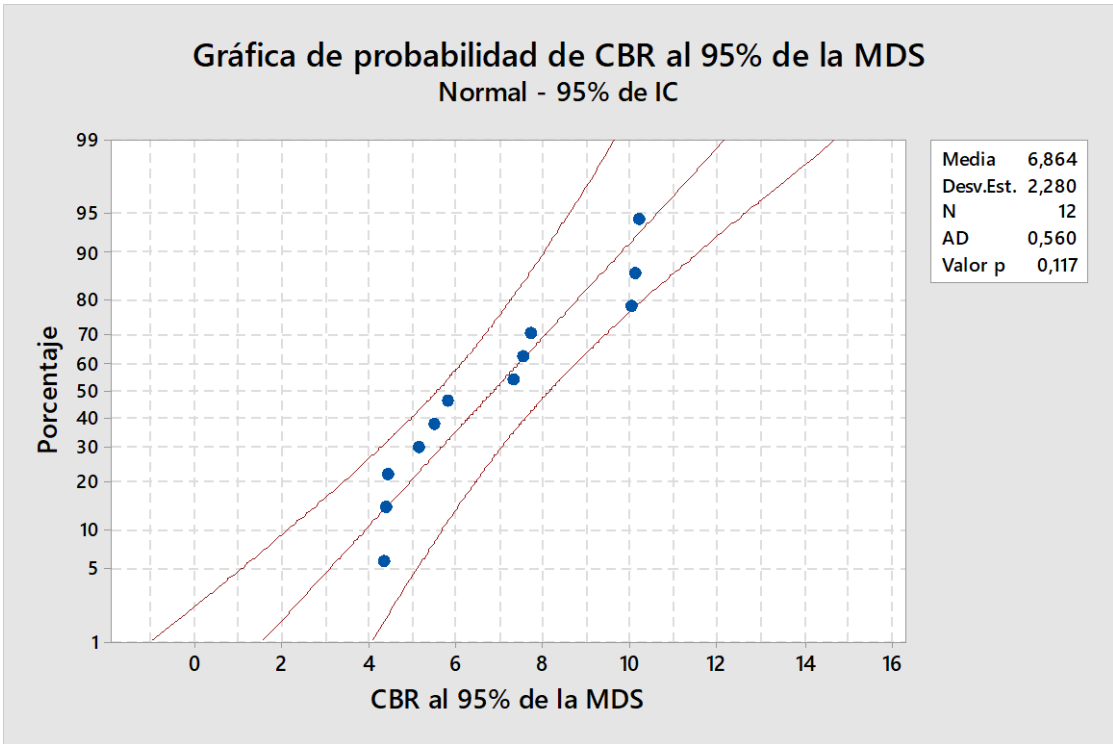
**Figura 41:** Gráfico de probabilidad del CBR al 95% de la MDS

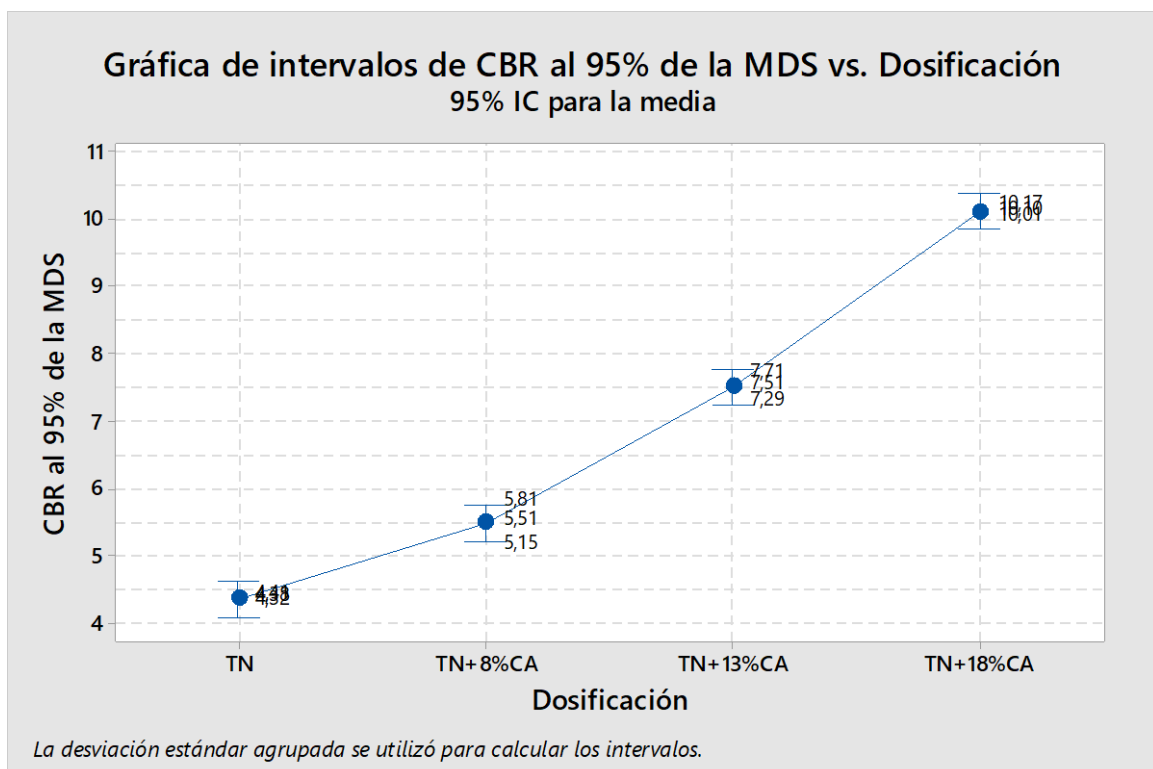
**Figura 42:** Gráfico de intervalos CBR vs. dosificación

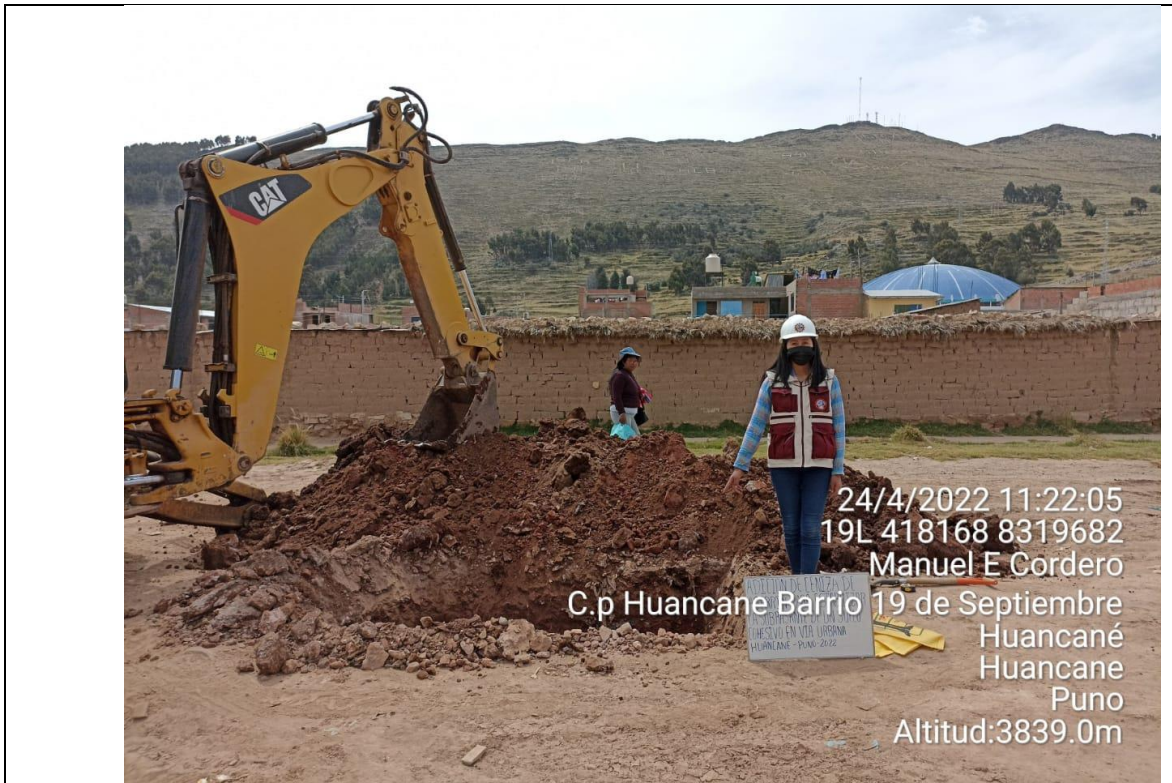
**Figura 01. Realización de calicata**

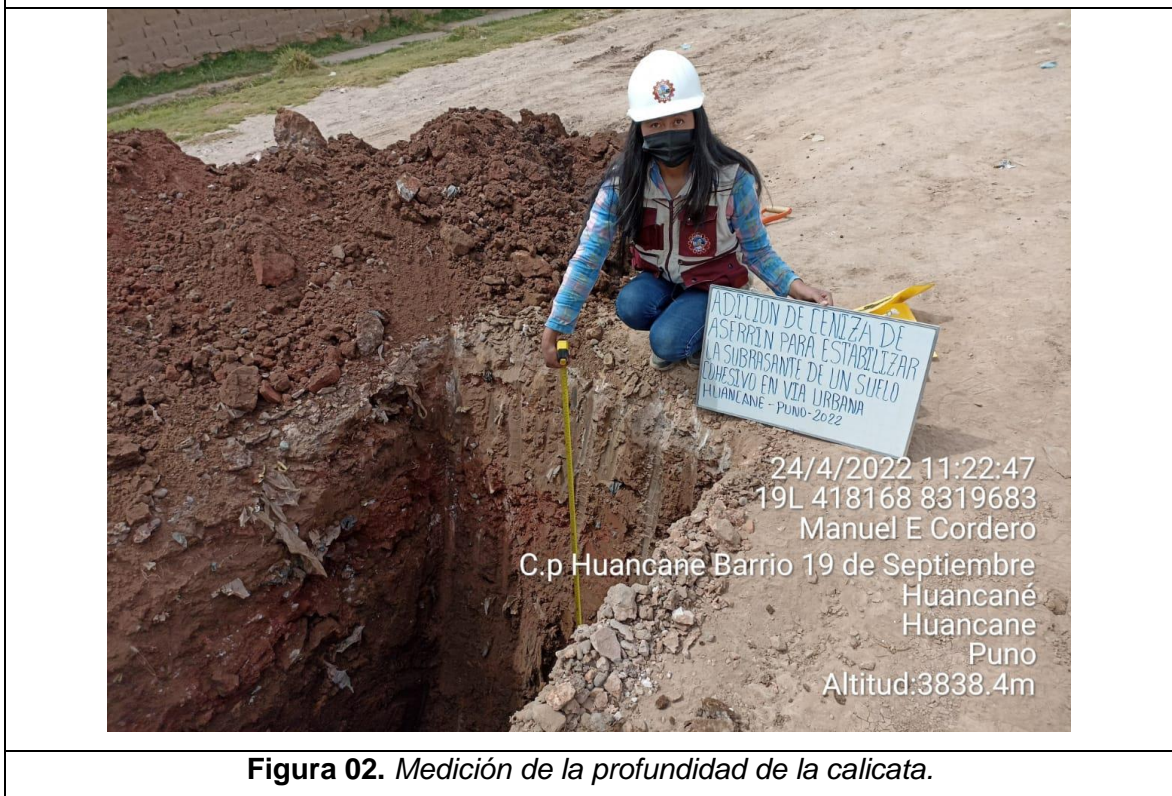
**Figura 02. Medición de la profundidad de la calicata.**

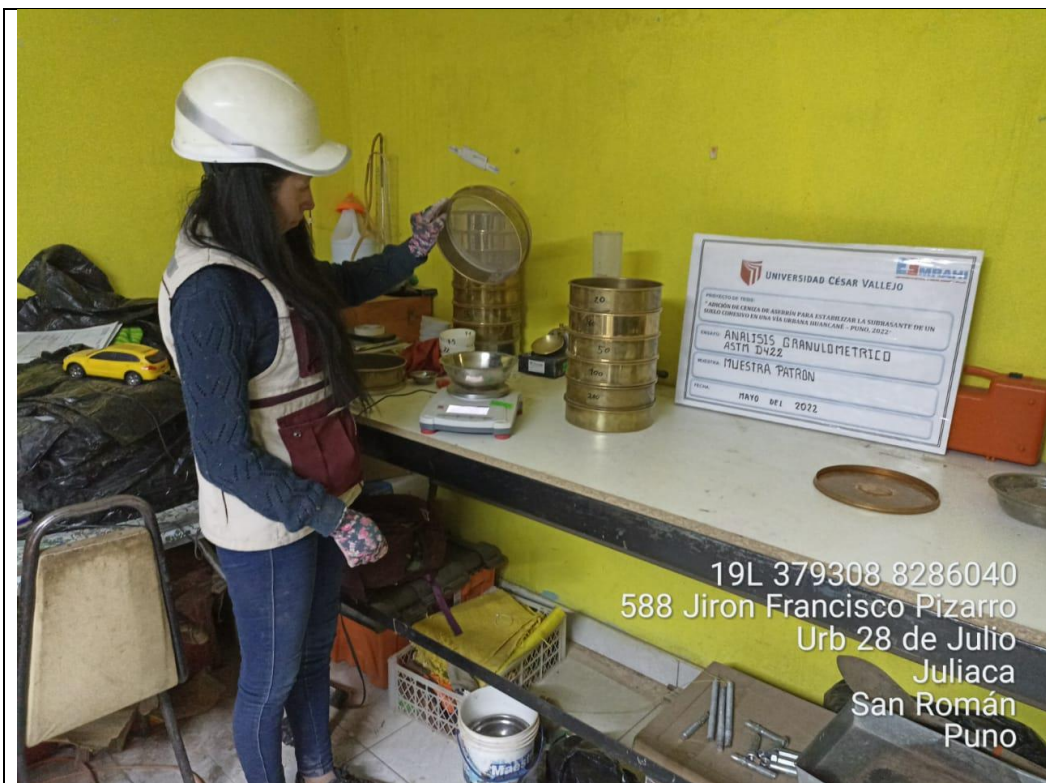
**Figura 03.** Selección de los tamices para realizar el ensayo de granulometría

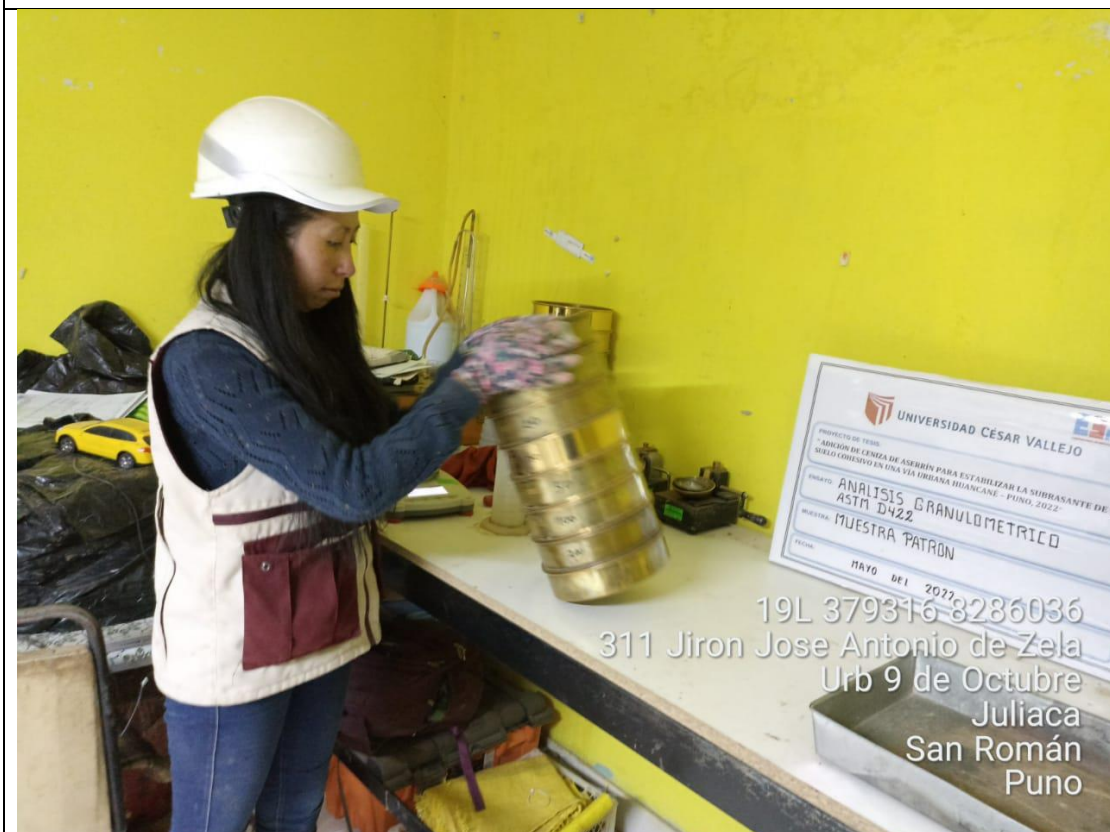
**Figura 04.** Realización del ensayo de granulometría

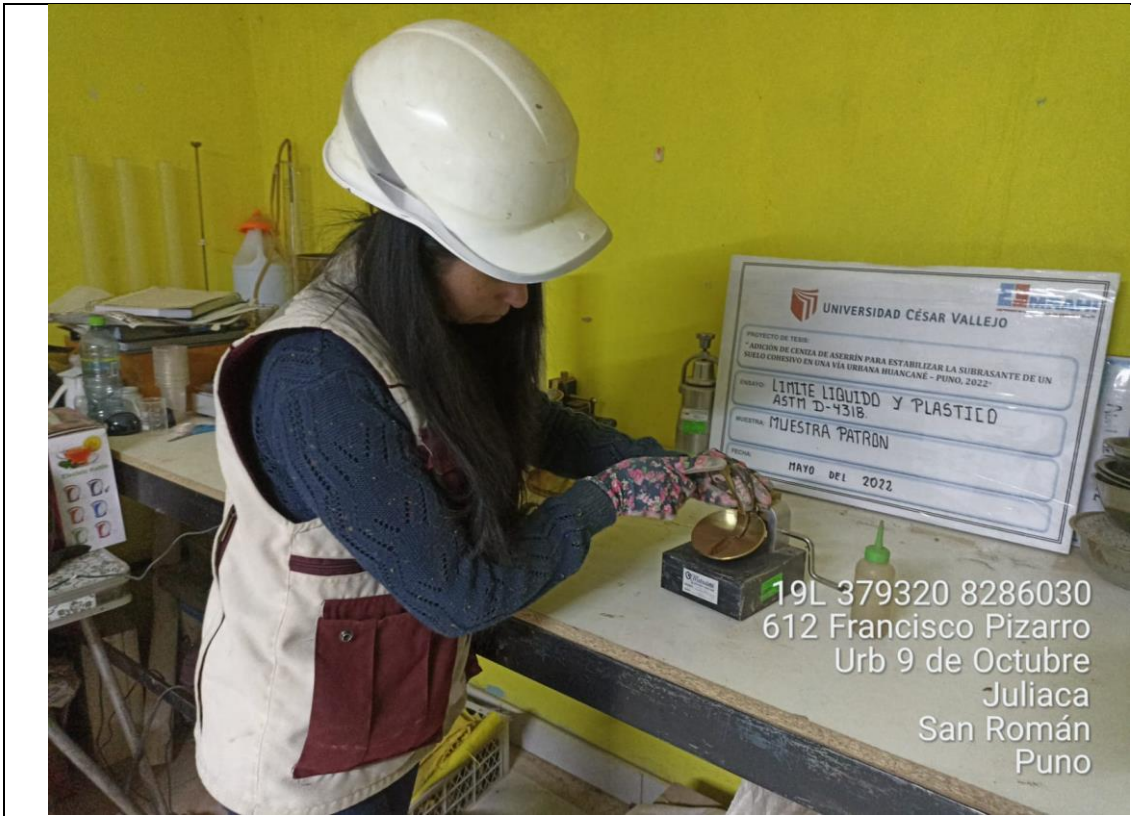
Figura 05. Ensayo de limite liquido
