**UNIVERSIDAD CÉSAR VALLEJO**

**FACULTAD DE INGENIERÍA Y ARQUITECTURA  
ESCUELA PROFESIONAL DE INGENIERÍA CIVIL**

Adición de ceniza de aserrín para estabilizar la subrasante de un  
suelo cohesivo en una vía urbana Huancané – Puno, 2022

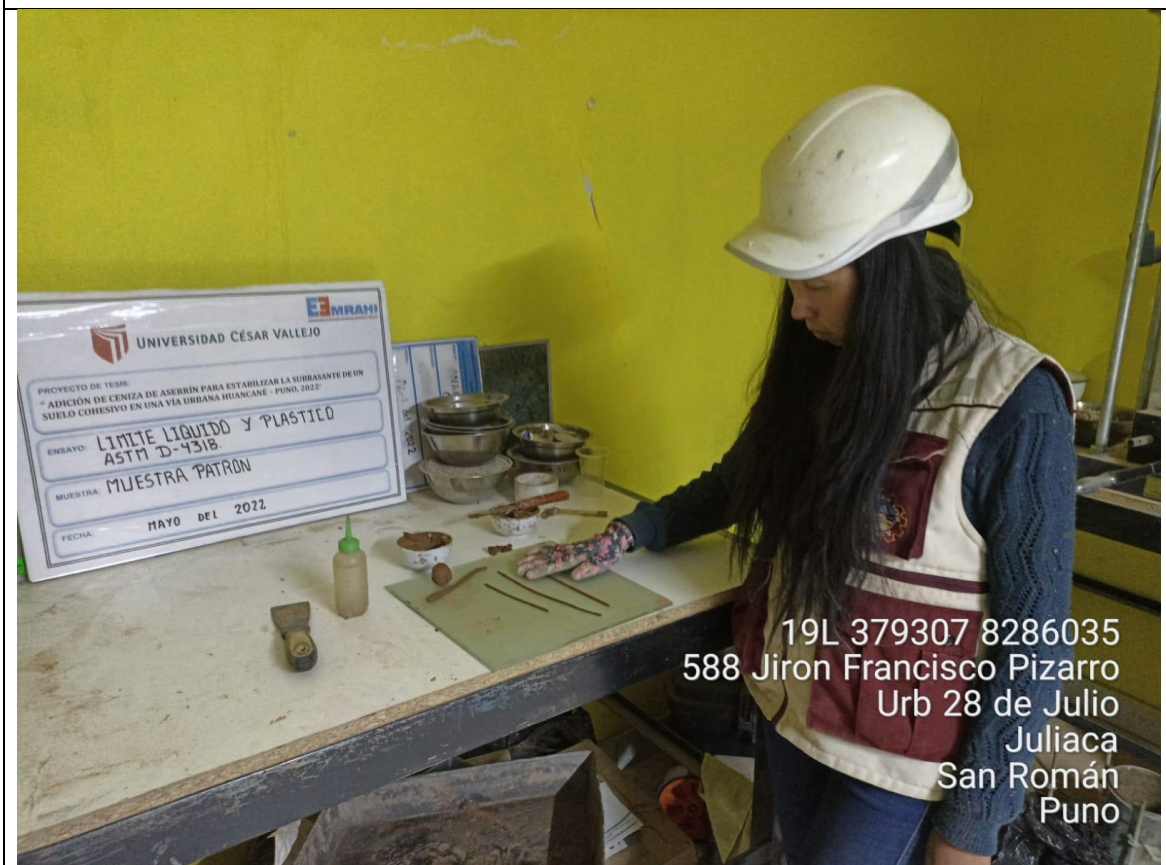
Figura 06. Ensayo de limite plástico

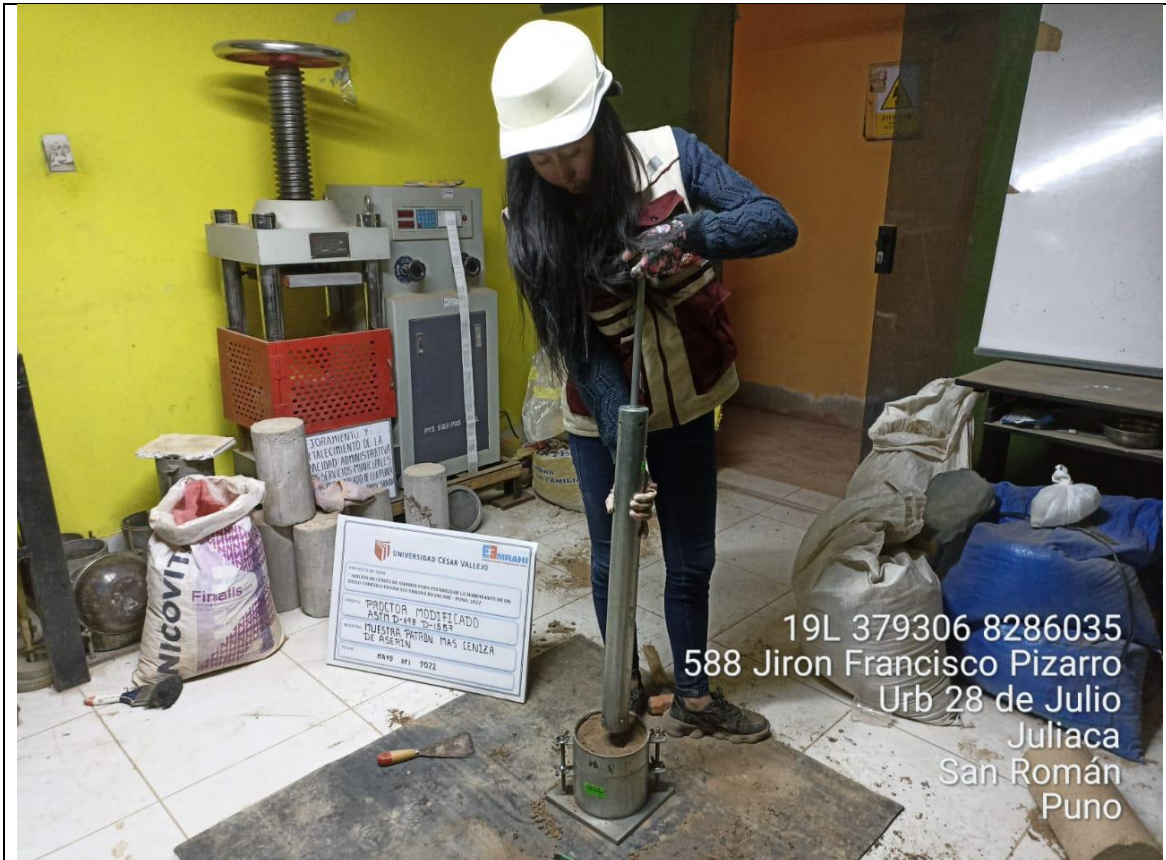
**Figura 07. Ensayo de Proctor modificado**

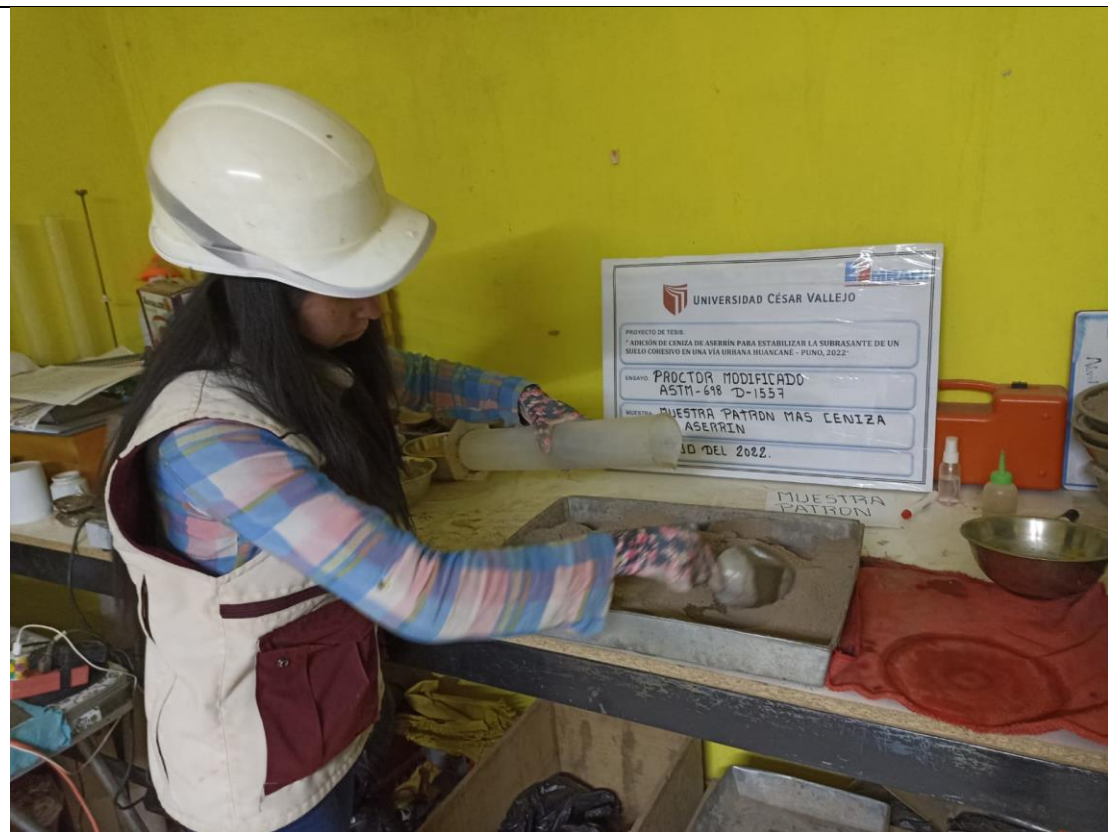
**Figura 08. Ensayo de Proctor modificado (incorporación de agua)**

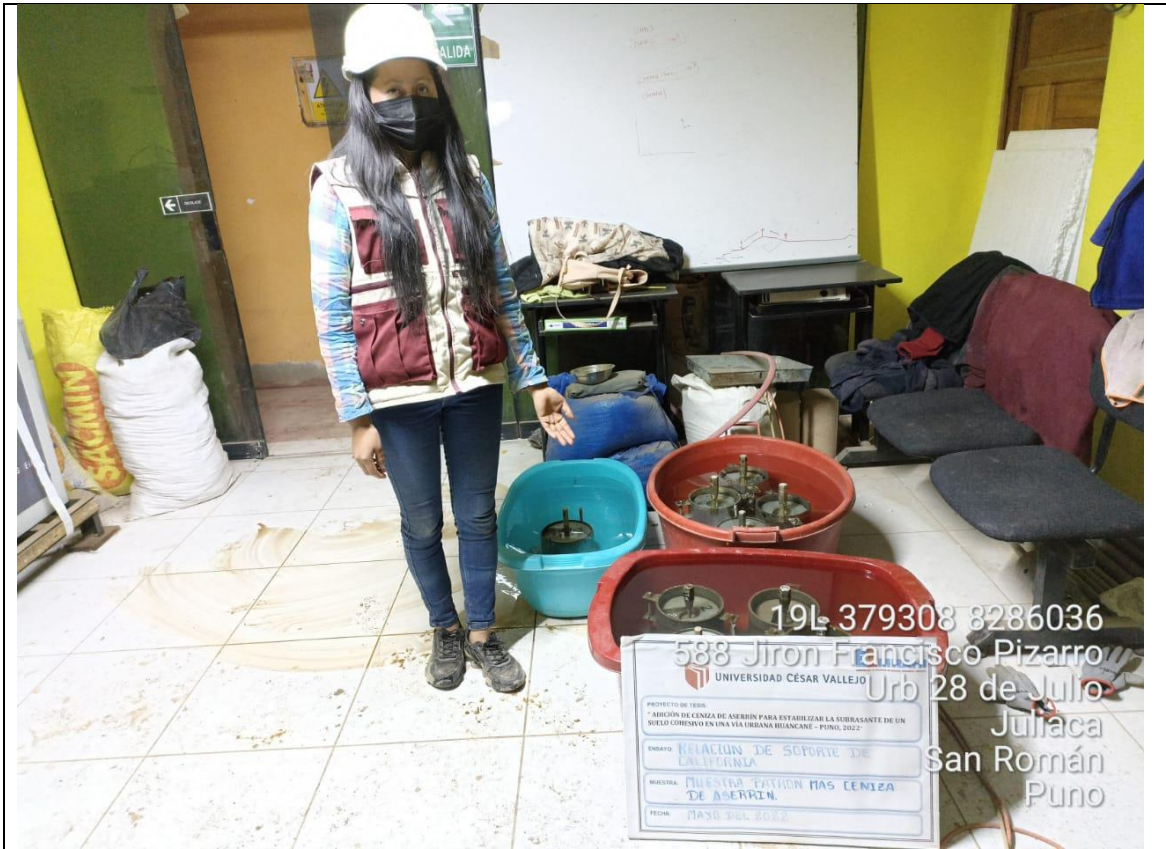
Figura 9. Ensayo de CBR (Muestras sumergidas en agua)

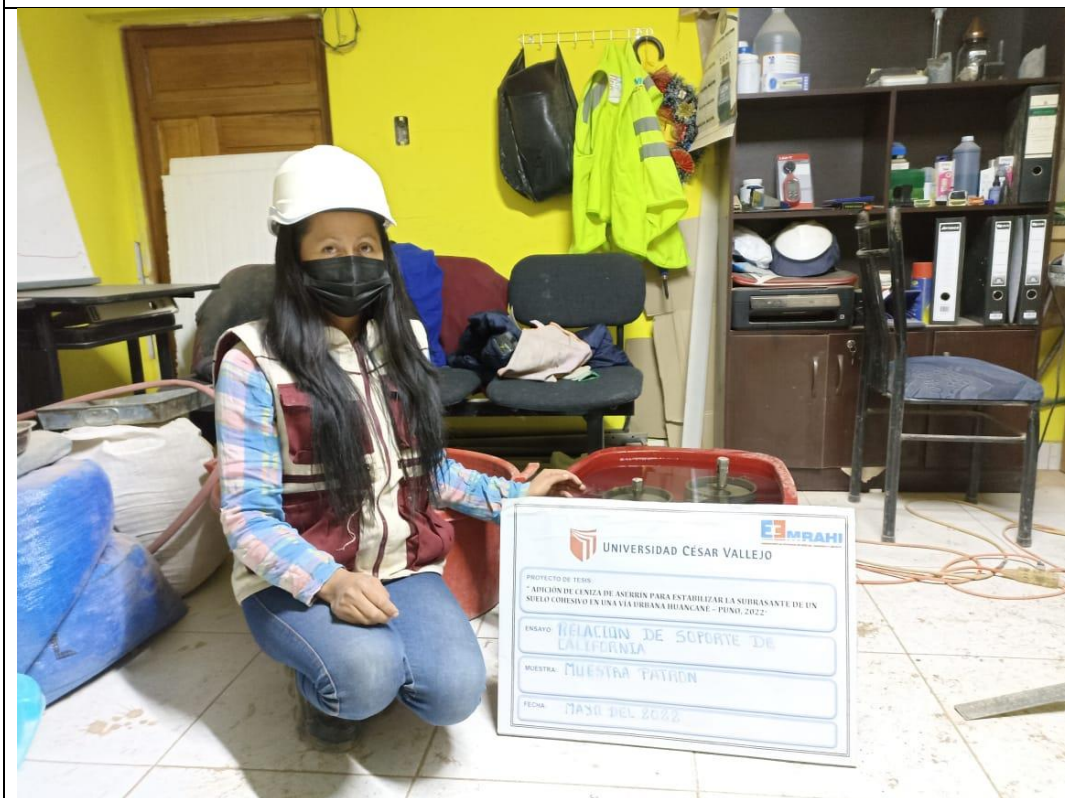
Figura 10. Ensayo de CBR (Muestras sumergidas en agua)
