Levantamento e quantificação de efluentes gerados em pontos de abastecimento de pulverizadores

Jornal da Fruta Terça-feira , 03 de Maio de 2022

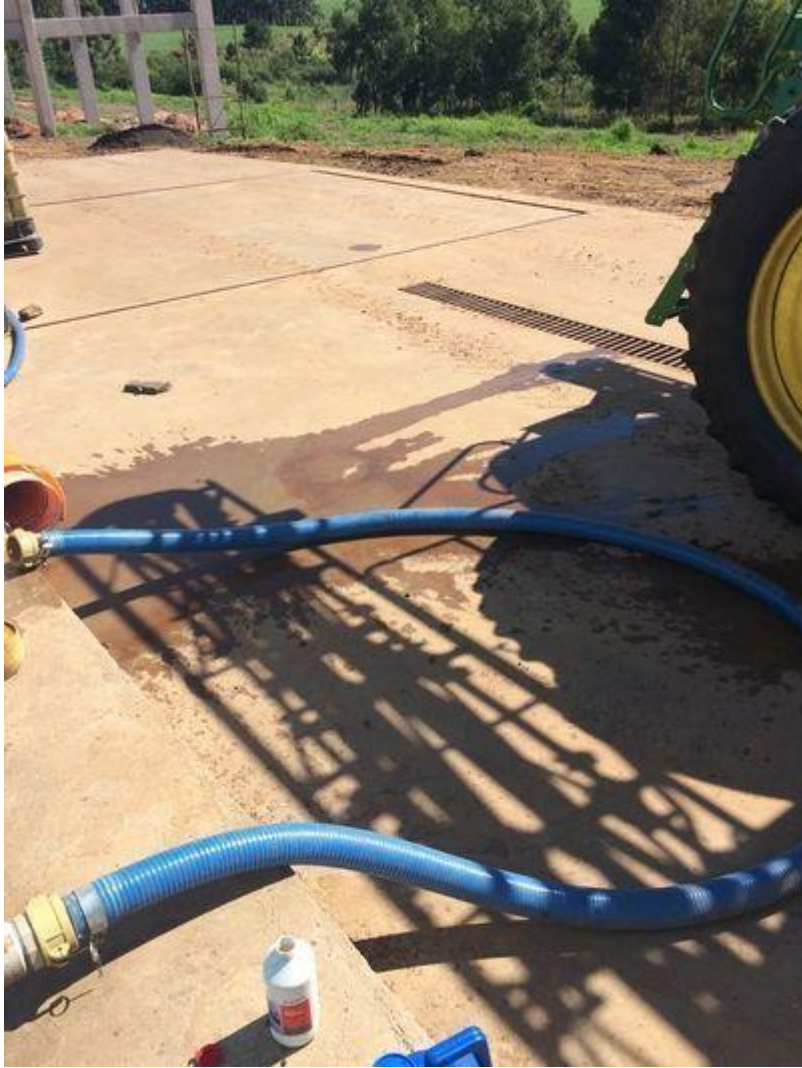
As avaliações se deram em campo aberto, respeitando a logística de cada propriedade envolvida. Todos os percursos e métodos utilizados na propriedade foram respeitados, não ocasionando assim qualquer interferência externa. Em uma das quatro propriedades avaliadas a coleta ocorreu no ponto de abastecimento de pulverizador com piso de concreto, onde foram coletados os efluentes gerados no processo de abastecimento do pulverizador conforme imagem da figura 1.

Figura 1. Coleta em pontos de abastecimento com piso de concreto

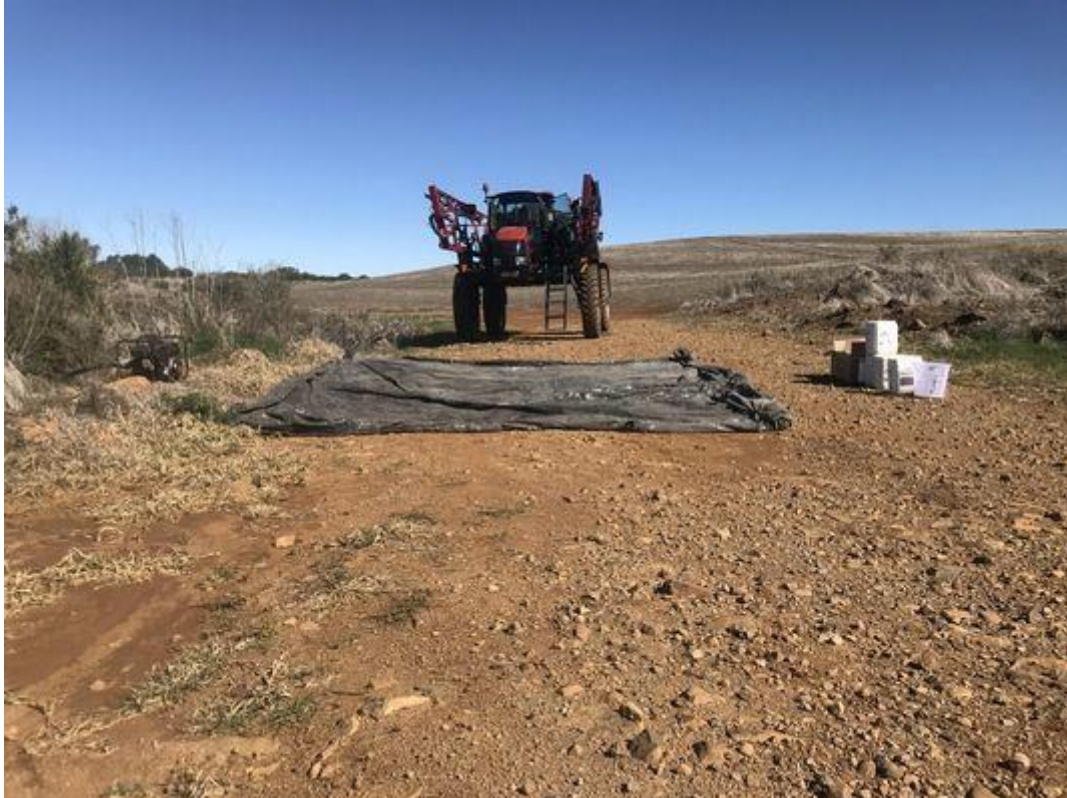
Nas demais propriedades a estrutura de coleta se deu com a utilização de uma lona móvel instalada sob o pulverizador, onde os efluentes perdidos nos diversos componentes eram depositados e após coletados por um dreno feito na lateral e postos em baldes e copos calibradores (Figura 2).

Figura 2. Coleta em pontos de abastecimento móvel. Fonte: Elaborado pelo autor

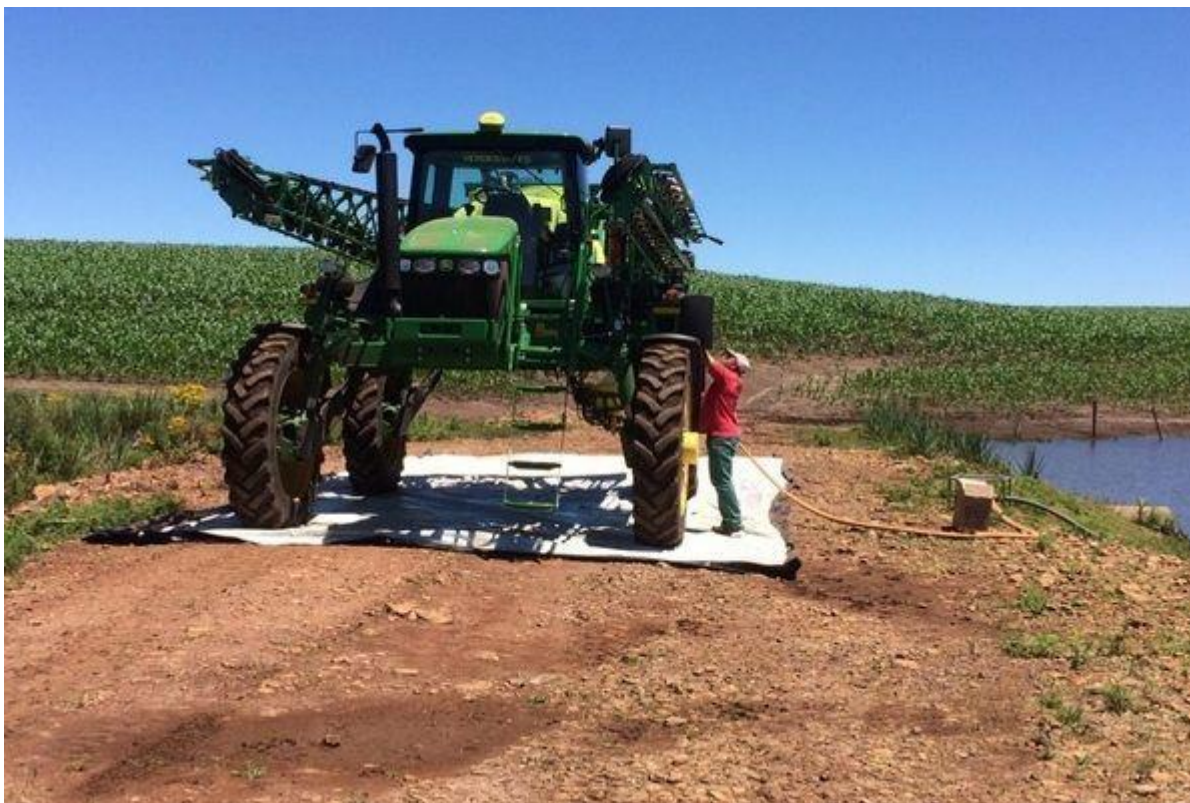
As estruturas foram montadas ao ar livre observando o mesmo percurso feito nas propriedades avaliadas. Em cada propriedade foram padronizadas duas coletas por máquinas em um mesmo dia, durante a mesma sessão de aplicação, e os resultados obtidos em cada propriedade foram tabuladas e comparadas entre elas. Vale ressaltar que cada propriedade possuía seu modelo de aplicação e formas de funcionamento. **Nas quatro propriedades, avaliadas em diferentes períodos do ano, os produtos e doses utilizados em cada propriedade eram diferentes entre si, porém dentro da mesma sessão de coleta, os produtos eram iguais, não interferindo no resultado obtido.** No momento do abastecimento de água para pulverização, os pulverizadores ficaram posicionados em cima da estrutura com lona móvel (Figura 3) ou piso de concreto durante todo tempo de abastecimento, antecedente ao trabalho na lavoura.

Figura 3. Abastecimento de

pulverizadores. Fonte: Elaborado pelo autor

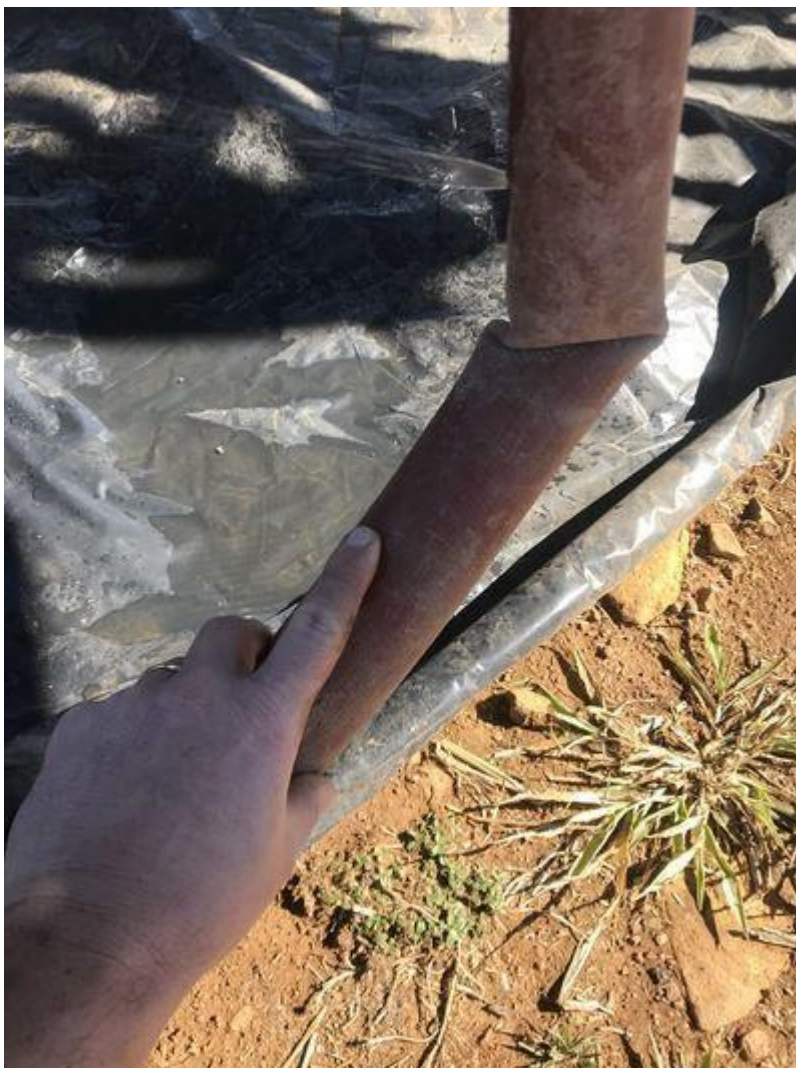
Nos dados obtidos no produtor C em ambos os pulverizadores o período de abastecimento foi um pouco maior em virtude de maior número de agrotóxicos a serem colocados no tanque. O produtor estava realizando uma mistura com 5 produtos, o que dificultava um pouco mais o manuseio das embalagens. Também alguns produtos com doses menores e "quebradas", fazendo com que o operador tivesse mais atenção na hora de realizar a mistura. Também neste caso houve um derramamento causado pelo excesso de espuma, mas na sua grande maioria, mangueira e conexões apresentavam vazamentos (Figura 4).

Figura 4. Desgaste em

mangueira. Fonte: Elaborado pelo autor
