CONDICIONES LUMÍNICAS EN AULAS PROTOTÍPICAS DE ESCUELAS DE RECIENTE CONSTRUCCIÓN DE LA PROVINCIA DE TUCUMÁN. EVALUACIÓN Y PROPUESTAS.

Centro de Estudios Energía, Habitabilidad y Arquitectura Sustentable (CEEHAS)
Instituto de Acondicionamiento Ambiental-Facultad de Arquitectura y Urbanismo - Universidad
Nacional de Tucumán

RESUMEN: El trabajo tiene como objetivo evaluar el comportamiento frente a la iluminación y asoleamiento de aventanamientos prototípicos de las escuelas de reciente construcción en Tucumán y definir propuestas y soluciones de diseño, tendientes a generar condiciones de iluminación adecuadas y disminuir los consumos energéticos en las aulas. Para ello, a partir de la definición de la situación prototípica, se evaluaron sus condiciones lumínicas y de asoleamiento mediante mediciones in situ complementadas con la aplicación de software específicos, se verificaron las inadecuadas condiciones que presentan las aulas. Se realizaron y evaluaron propuestas de diseño para la remodelación de los mencionados aventanamientos y sus protecciones, las que se evaluaron empleando software de cálculo y métodos gráficos. Los resultados alcanzados permitieron demostrar que es posib

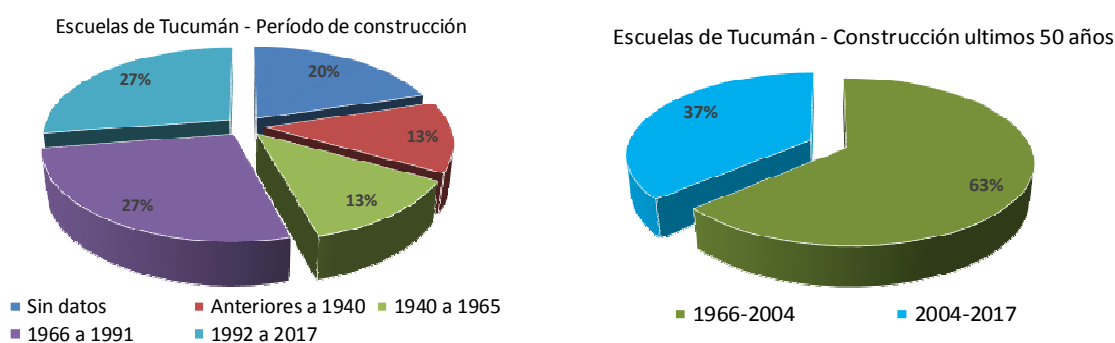
Figura 1: Análisis de parque edilicio escolar público según su período de construcción

Al analizar el período de construcción de las escuelas públicas (Fig. 1), puede observarse que el 54 % del parque edilicio escolar se construyeron en los últimos cincuenta años, correspondiendo al 37 % las escuelas construidas dentro del Programa Nacional “700 Escuelas” y “Mas Escuelas” (desarrollados desde 2004 a la fecha).

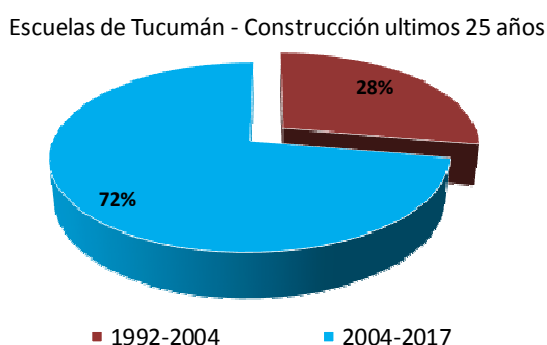
Figura 2: Análisis de las escuelas construidas en los últimos 25 años

Al evaluar las escuelas construidas en los últimos veinticinco años, puede observarse que el 72% de las mismas corresponden a los mencionados programas, (Fig. 2) los que fueron lanzados con los objetivos de mejorar las condiciones de infraestructura escolar y reforzar las políticas contra la deserción escolar.

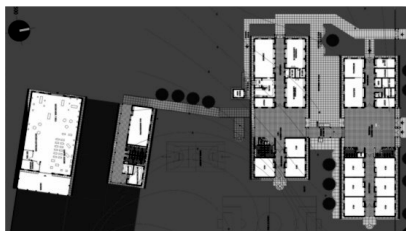
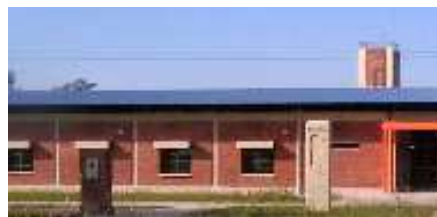
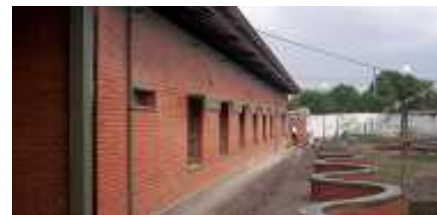
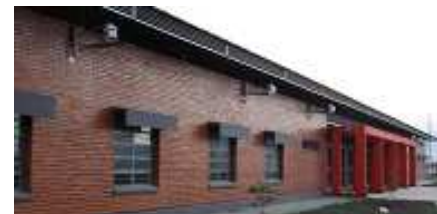
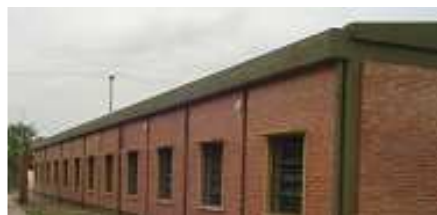
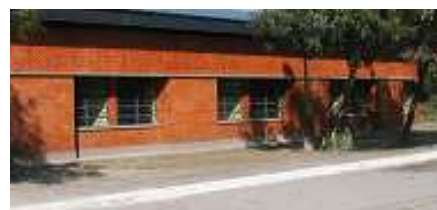
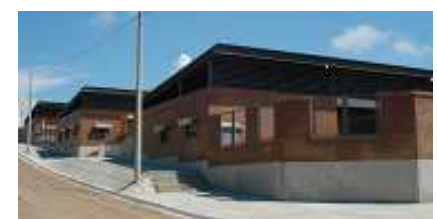
Figura 3: Ejemplos de escuelas construidas en el Plan “700 escuelas”

Al analizar las escuelas primarias del Area Metropolitana del Gran San Miguel de Tucumán (GSMT) que fueron construidas dentro de los citados programas, se puede observar que la tipología edilicia preponderante es la lineal, con un predominio del 84 % sobre las demás, los edificios se encuentran desarrollados en su mayoría (81 %), sobre un eje este-oeste, situación altamente favorable, dado que posibilita que las mayores fachadas tengan orientación Norte y Sur, siendo la primera recomendable por las ventajas frente al aprovechamiento de la radiación solar en invierno y la facilidad de protegerse de la misma en el verano y la orientación Sur es una de las orientaciones desde donde incide el viento con mayor frecuencia, lo que posibilita su aprovechamiento para el refrescamiento en el verano.

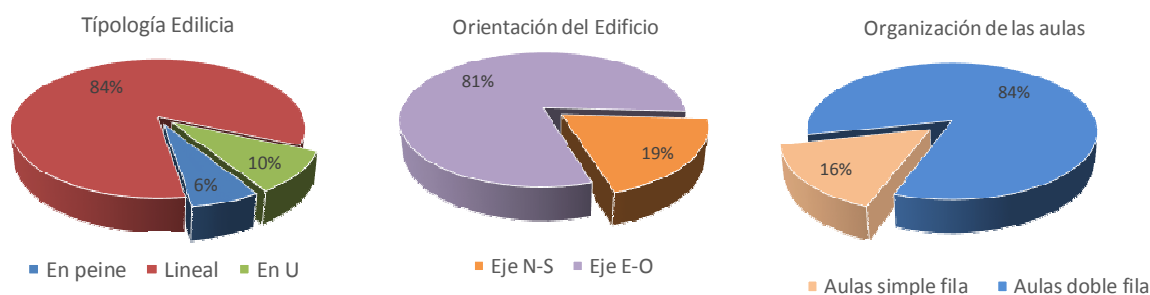
Fig. 4: Análisis de las escuelas primarias públicas del GSMT, construidas desde 2004 a la fecha

Si bien la mayoría de las escuelas no presentan limitaciones por su terreno, dado que se construyeron en predios de generosas dimensiones y ninguna se encuentra entre medianeras; la mayoría de ellas fueron diseñadas con una organización de las aulas en doble fila, situación poco recomendable para nuestra situación climática, ya que no permite que todas las aulas posean idéntico beneficio frente al asoleamiento y ventilación natural. (Fig. 4)

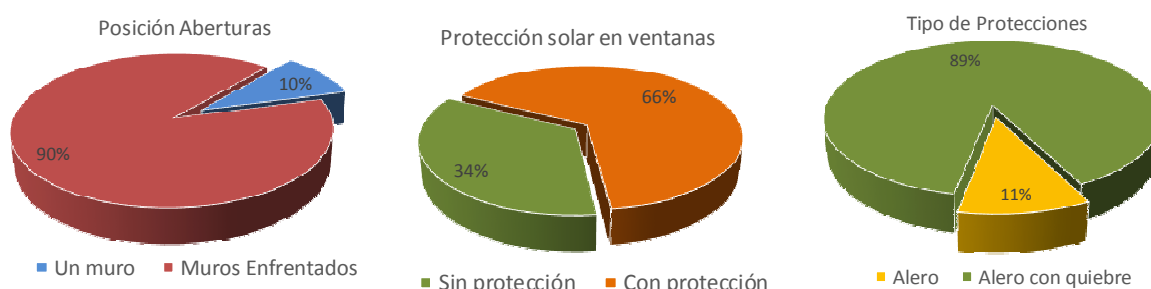
Fig. 5: Características aberturas de las escuelas primarias de GSMT, construidas desde 2004 a la fecha

Las características de los aventanamientos resulta de gran importancia por la relación directa entre los mismos con la disponibilidad de iluminación natural, el aprovechamiento y protección de la radiación solar directa y de los vientos. El análisis del parque edilicio construido desde el año 2004 a la fecha muestra que la mayoría de las escuelas (90%) presentan doble aventanamiento, o sea aberturas en muros enfrentados, situación altamente beneficiosa para el clima en análisis, así también el 66 % de ellas presentan protecciones solares en las ventanas, siendo el alero con quiebre la situación que se presenta en mayor porcentaje (89 % de los casos). (Fig. 5)

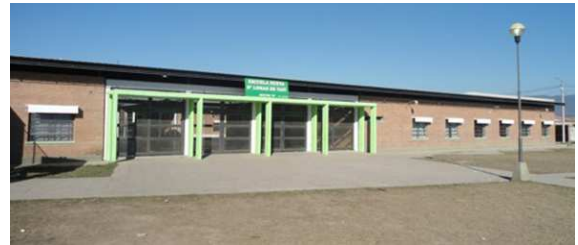
Figura 6: Escuela Nueva Lomas

La Escuela Nueva Lomas se encuentra ubicada en el Barrio Lomas de Tafi, sito en el Departamento de Tafi Viejo, el cual forma parte del Área Metropolitana de GSMT. La escuela fue construida en los años 2010 y 2011. Presenta una planta organizada en dos sectores de aulas, desarrollados sobre un eje E-O, separados por patios intermedios y vinculados a través de una circulación central en sentido N-S

Las aulas de la escuela se organizan en doble hilera con una circulación central y sus dimensiones son 7,00 m de ancho por 7,00 m de largo y una altura media de 2,98 m. Presentan, hacia el exterior (Norte o Sur), dos ventanas de 1,40 m por 1,40 m con protecciones solares conformadas por aleros horizontales con quiebre de 0,60 m de profundidad y hacia el pasillo central ventanas que por sus características, su aporte lumínico es prácticamente nulo. (Fig. 6)

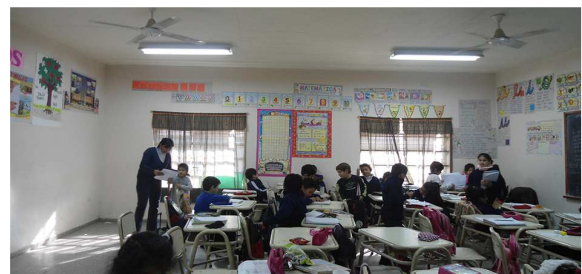
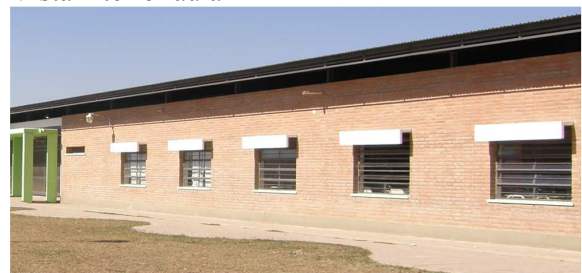
Figura 7: Características del aula seleccionada para el análisis

A partir del relevamiento de las condiciones lumínicas y de asoleamiento en la escuela, se seleccionó para su estudio, un aula ubicada hacia la fachada Norte, situación desfavorable, dado que ingresa sobre los pupitres radiación solar, produciendo deslumbramiento, por tal motivo se utiliza en el aula cortinado interior que no permite el ingreso de la luz, ni el aprovechamiento de la radiación solar directa para su calefacción solar pasiva. (figura 7).

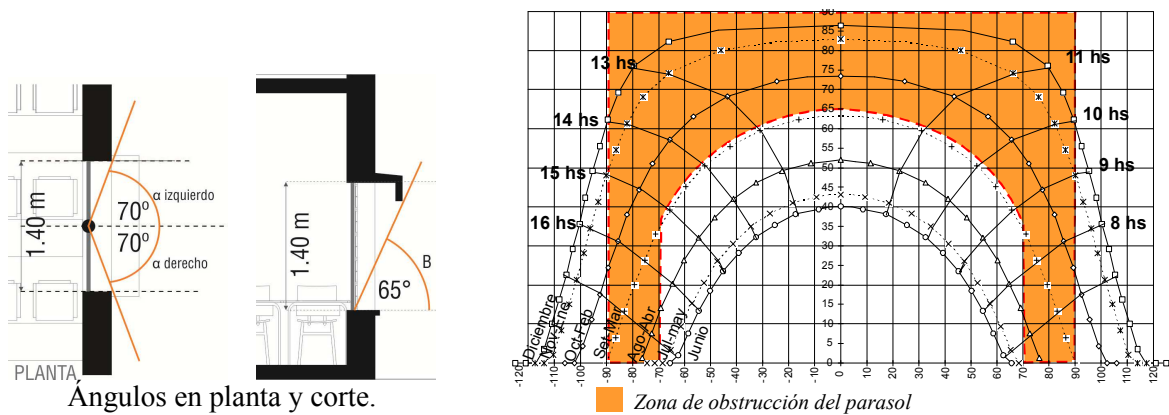
Figura 8: Obstrucción solar de los aventanamientos del aula analizada.

Diagrama de trayectoria solar en superposición a diagrama de visión de bóveda para la orientación norte.

Se pudo verificar que, en verano, la radiación solar no ingresa a través de las ventanas, dado que el parasol existente obstruye el sol en el período de Setiembre a Marzo (figura 8), lo cual resulta adecuado ya que restringe el aporte de calor por radiación directa sobre las superficies transparentes. No obstante, en invierno se observa un importante ingreso de sol por las ventanas durante todas las horas del día, situación que, por un lado resulta favorable ya que el aporte solar contribuye a calefaccionar en forma pasiva el aula, pero por otro lado, presenta el inconveniente de producirse deslumbramiento por incidencia del sol sobre los pupitres. Por este último motivo en las aulas con orientación Norte, los docentes cierran las cortinas interiores para evitar la ingreso solar y encienden las luces todo el día, con el correspondiente gasto de energía ocasionado por la iluminación artificial. (Fig. 9).

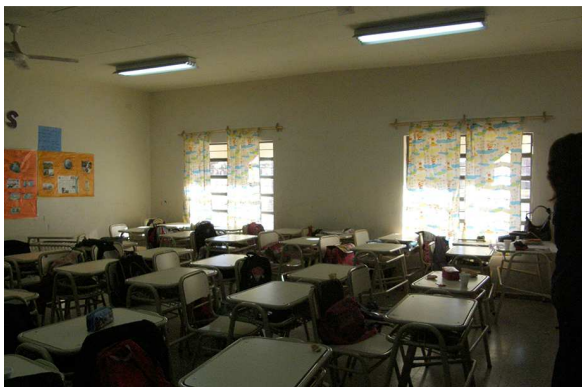
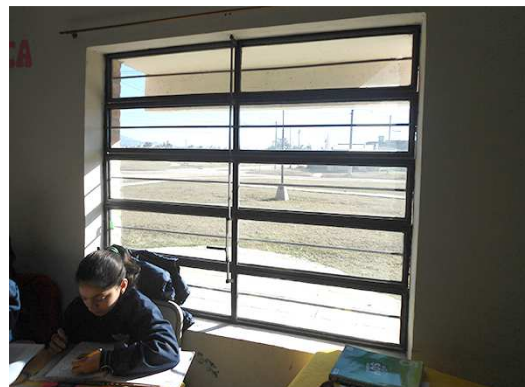
Figura 9: Vista interior en invierno del aula.

Aula con cortinas cerradas y luces encendidas

Aula sin cortinas, ingreso de sol en pupitres.

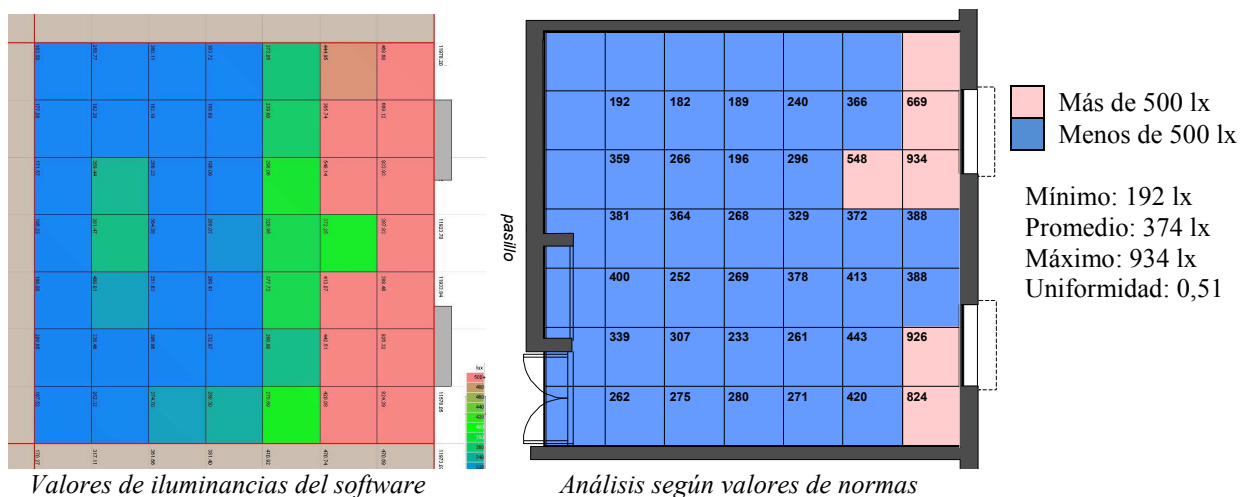
Figura 11: Valores de iluminancia determinados con Ecotect Analysis, condición cielo cubierto.

En las simulaciones lumínicas se adoptó para el cielorraso el coeficiente de reflexión del 70%, correspondiente a pintura blanca, para las paredes de 65% correspondiente pintura amarillo crema y del 65% para el piso, correspondiendo al granito blanco y gris claro. No se consideraron obstrucciones exteriores ni reflexiones del pavimento exterior.

A partir de los resultados de las simulaciones de los niveles de iluminación del aula en condiciones de cielo cubierto uniforme pudo observar que, en el 88% de los puntos medidos, los valores de iluminancia son inferiores a los recomendados por Normas, solamente en el 12% de los puntos se superan los niveles mínimos de Normas. Por lo que se verifica que los niveles de iluminación resultan inadecuados para la tarea visual que se desarrolla en el interior. (Fig. 11)

A partir de los resultados de las simulaciones en condiciones de cielo cubierto uniforme se pudo observar que, en el 88% de los puntos medidos, los valores de iluminancia son inferiores a los recomendados por Normas, solamente en el 12% de los puntos se superan los niveles mínimos de Normas, por lo que se verifica que los niveles de iluminación resultan inadecuados para la tarea visual que se desarrolla en el interior.

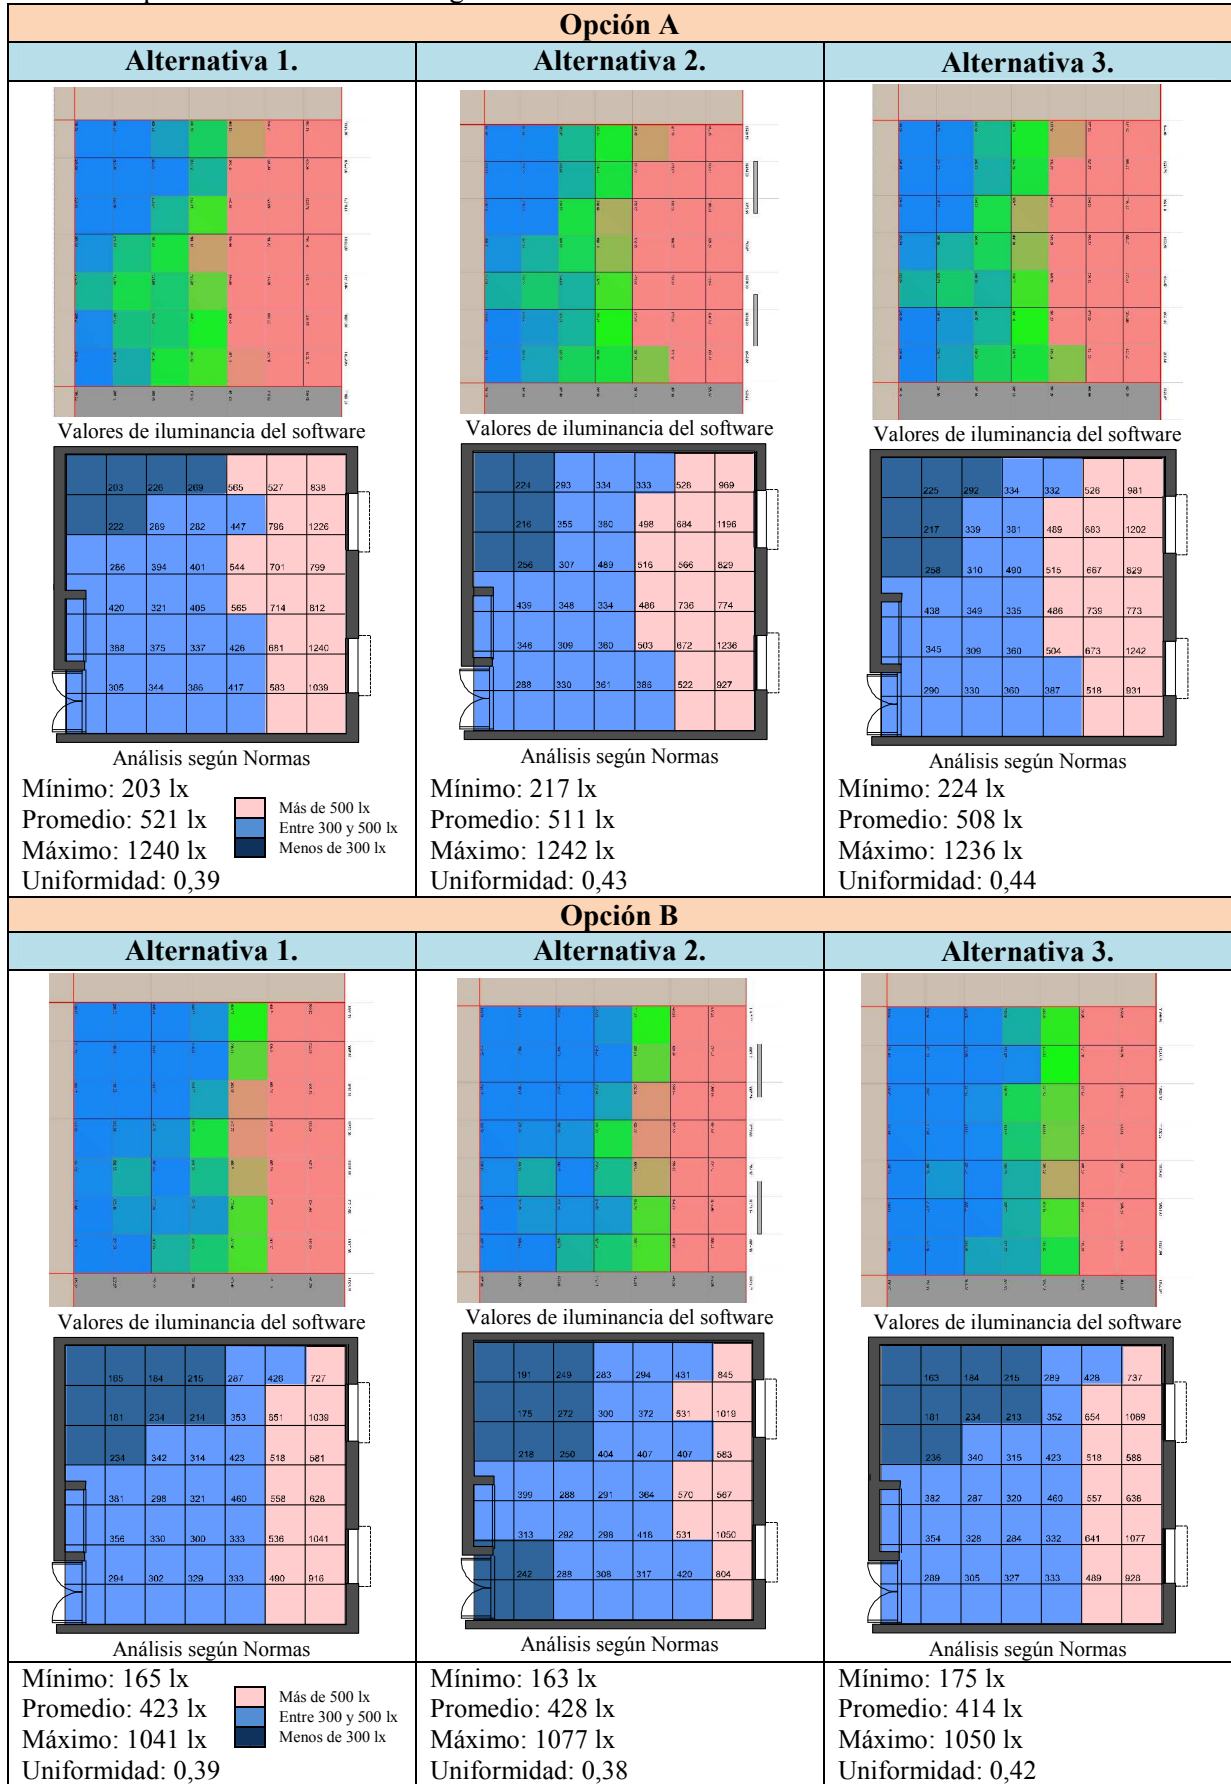
Figura 16: Resultados de la simulación lumínica del aula para las diferentes soluciones de diseño.

Las propuestas planteadas fueron evaluadas con el software Autodesk Ecotec Analysis, manteniendo las mismas condiciones de simulación adoptadas para la situación original: 9:00 horas en el mes de junio, condiciones de cielo uniforme, coeficientes de reflexión de 70% en cielorraso, 65% en paredes

y 65% en piso, sin obstrucciones exteriores ni reflexiones del pavimento exterior. Los valores obtenidos pueden observarse en la figura 16.

Al comparar las situaciones propuestas con la existente se nota una clara mejoría con los planteos realizados. Si se compara la opción A, alternativa 1, con la situación actual, vemos que la primera presenta el 43% de los puntos supera los 500 lx, solo el 19 % se encuentra con valores entre 200 y 300 lx y ningún sector tiene valores debajo de los 200 lx en contraposición con la situación real la cual solo un 14% supera los valores normados y el 45 % se encuentra entre los 100 y 300 lx.

Al comparar las diferentes alternativas planteadas, se pudo verificar que la opción A (ventana superior de 0,50 m de altura con bandeja de luz) permite mayores niveles de iluminación, siendo la iluminancia promedio un 18% mayor que la opción B (ventana superior de 0,25 sin bandeja). Se observa que, en la opción A, el 44% de los puntos calculados superan los valores de iluminancia establecidos por Normas, mientras que en la opción B el 30%. Esta opción no solo resulta más conveniente desde el punto lumínico, sino también desde el aspecto térmico, ya que permite el ingreso de radiación al interior al incidir sobre la bandeja.

En relación a las alternativas de protecciones planteadas para las ventanas existentes, no se observa una diferencia sustancial en el comportamiento lumínico entre las diferentes variantes analizadas, por lo que la alternativa 2 será más conveniente ya que, al mantener el alero original, resultará menos costosa.
