# KESKIAIKAISTEN KATTORISTIKOIDEN SALAT AVAUTUVAT

Hankkeessa *Keskiajan puurakennusperintö Suomessa – Kivikirkkojen kattorakenteet, rakennusprosessi ja rakentamisen innovaatiot* tutkitaan Suomen alueen reilua kymmentä keskiajalta säily-

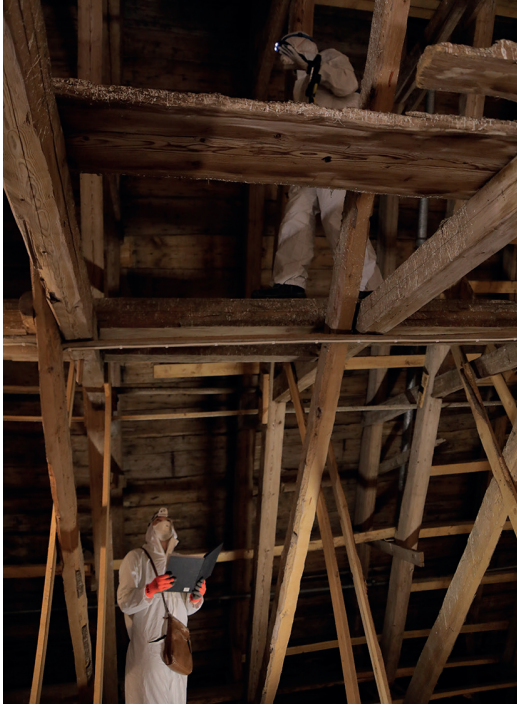
Kuva 2. Keskiaikaisen puukirkon kierrätyspalan dokumentointia Pohjan kirkon ullakolla. Kuva: A. Seppänen.

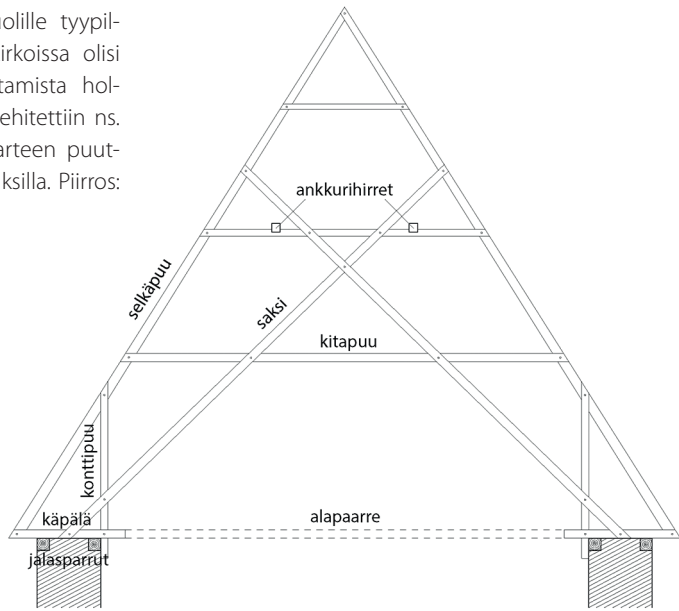
Kuva 3. Kattotuolin perustypologia. Katkoviivalla esitettyinä ns. roomaaniselle kattotuolille tyypillinen alapaarre, joka holvatuissa kirkkoissa olisi edellyttänyt muurinharjojen rakentamista holvien lakitasolle asti. Tämän vuoksi kehitettiin ns. goottilainen kattotuoli, jossa alapaarteen puutumainen korvataan konttipuilla ja saksilla. Piirros: L. Laine.

Suomessa säilyneet keskiaikaiset kattora-  
kenteet muodostuvat niin sanotuista kont-  
tikattotuoleista. Ne ovat alaosastaan avoimia  
kolmiomaisia rakenteita, jotka lepäävät ta-  
saisin välein rakennuksen muurinharjoilla  
niin sanottujen jalasparrujen päällä. Katto-  
tuolit on koottu veistetyistä hirsistä erilaisin  
loviilitoksin ja yleensä sidottu toisiinsa sekä  
kirkon päätymuureihin pitkittäisillä hirsillä.  
Oleellinen merkitys rakenteessa on myös  
aluskatteena toimivilla ruodelaudoilla sekä  
kattotuoleihin kiinnitetyillä diagonaalisilla  
tuilla. (Kuva 3.)

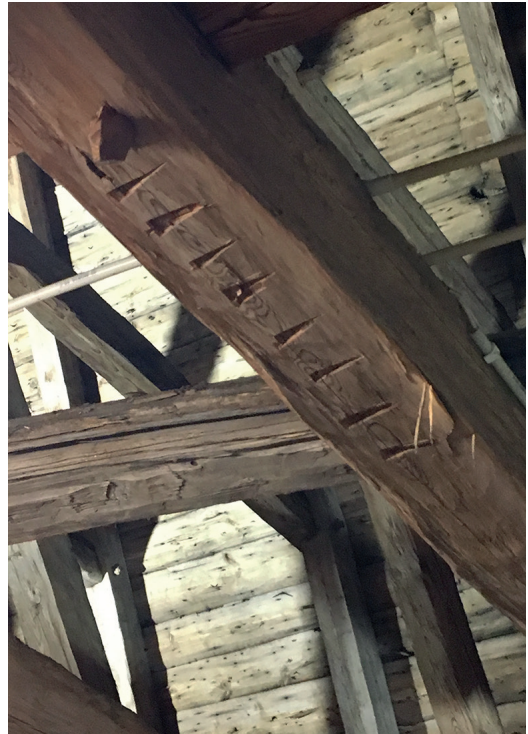
Kuva 4. Numerointi Karjaan kirkon kitapuussa. Kuva: P. Savolainen.

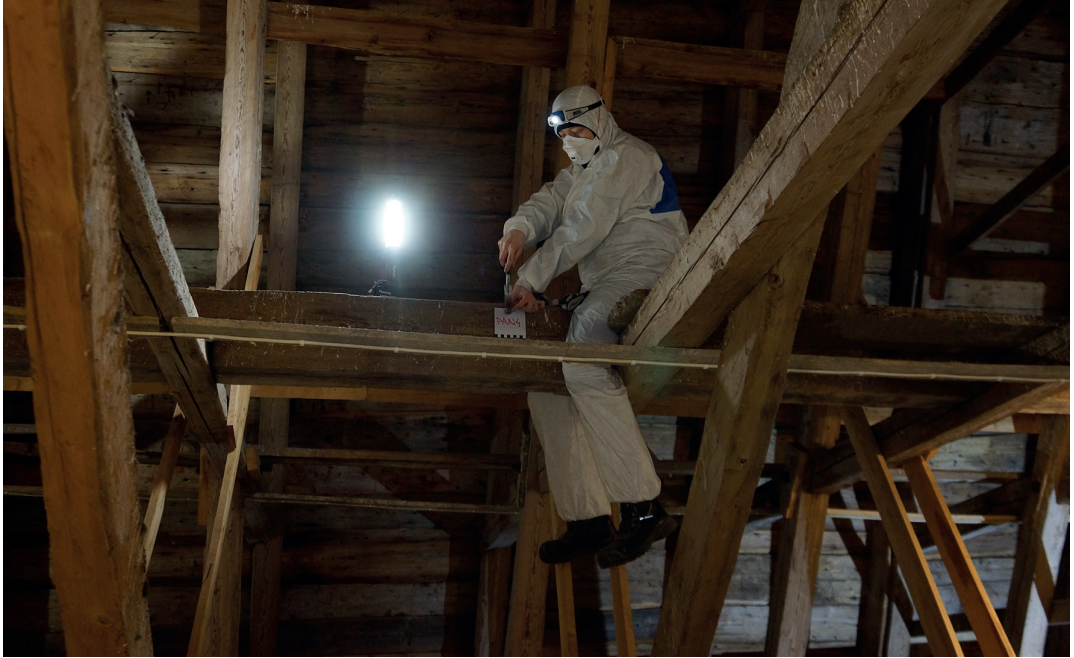
Kuva 5. Rakenteiden yksikkönumerointia Pohjan kirkossa. Kuva: M. Tolonen

ja samalla selvitetään osan suhde muihin rakenneosiin. Näin historiallisesta kattorakenteesta voidaan tuottaa matriisi, josta käy ilmi, missä järjestyksessä rakenneosat on koottu. Matriisissa näkyvät myös mahdolliset muutokset ja korjaukset, joita rakenteeseen on voitu vuosisatojen aikana tehdä. (Kuva 5.)

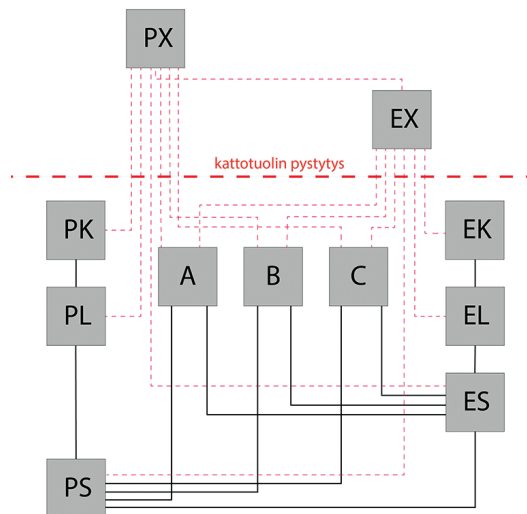
Kuva 6. Pohjan kirkon kattotuolin periaatepiirros ja kokoamista havainnollistava matriisi (kokoamisjärjestys alhaalta ylös). Punaisin katkoviikoin kattotuolin pystytyksen jälkeen lisätyt sakset. Kattotuolit on jokaisessa kirkossa koottu hieman eri järjestyksessä. Mittausdokumentointi ja piirrokset: I. Aalto, P. Saarinen ja P. Savolainen

Ehkä merkittävin ja kiinnostavin ulottuvuus ovat työssä sattuneet virheet ja katkokset, jotka antavat mahdollisuuden tehdä hypoteeseja rakennustyön organisoinnista. Yksi mielenkiintoisimmista alustavista havainnoista on Pohjan kirkon työmaan organisoinnissa tapahtunut virhe. Kirkon epäsymmetrinen, kaksilavainen holvaus on mitä ilmeisemmin huomioitu myös kattotuolien konteissa siten, että toinen kontti on tehty alkuaan kapeammaksi väistämään korkeammalle nousevaa holvivaippaa. Mitä ilmeisemmin kattotuolit on kuitenkin asennettu väärinpäin, tai katonrakentajien ja holvit muuranneen työryhmän välillä on ollut informaatiokatkos. Tämän seuraukse-

na eteläpuolen konttipuita on jouduttu katkomaan ja ne menevät osin holvivaippojen muurauksen sisään (kuva 6).

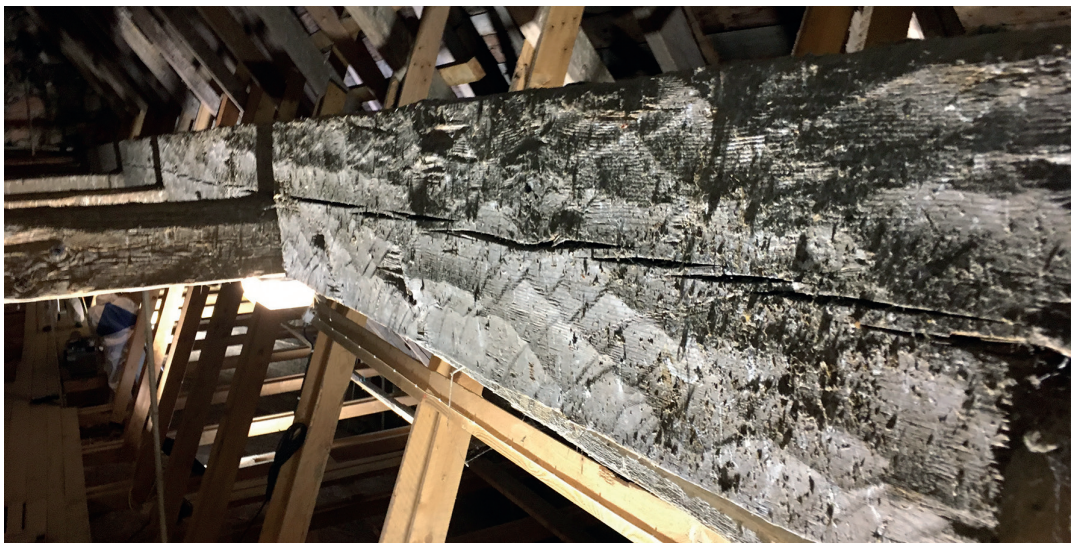
Kuva 7. Pohjan kirkon ullakolla olevan kierrätyspalan, aiemman puukirkon alapaarteen, veistojälki poikkeaa huomattavasti 1470-luvun kattorakenteiden veistojäljestä. Kuva: P. Savolainen.

osat (kuva 7), jotka antavat mahdollisuuden rakennuksen osittaiseen rekonstruointiin. Aiemmat tunnetut uusiin rakenteisiin kierrätetyt puukirkot – Sastamala, Sipoo ja Espoo – ovat fragmentaarisempia tai niitä ei ole toistaiseksi tutkittu mahdollisten rekonstruktioiden lähtökohdista.<sup>18</sup>

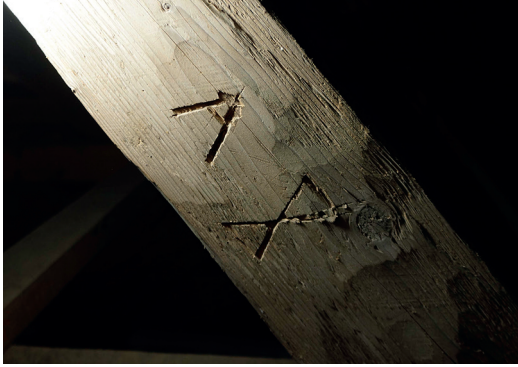
Kuva 8. Tekijämerkki Pohjan kirkon kattotuoleissa. Kuva: M. Tolonen.

Hankkeessa tutkituissa kirkoissa tiilentekijän merkkejä on löydetty Pohjan ja Karjaan kirkoissa. (Kuvat 8 ja 9.) Jo tämän perusteella voidaan sanoa, että ajallisesti hyvin lähellä toisiaan rakennettujen kirkkojen työmailla on työskennellyt samoja tiilentekijöitä. Kirkoissa on myös samoja merkkejä, joita tunnetaan muun muassa Varsinais-Suomesta, kuten Turun tuomio-

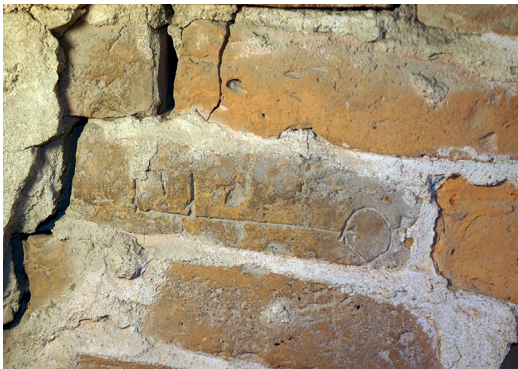
Kuva 9. Tiilentekijän merkki Karjaan kirkon muurinsisäisessä kierreportaassa. Kuva: M. Tolonen.
