Auvergne-Rhône-Alpes | 2021

Pionsat – Château

Sondage (2021)

Büttner S. 2021 : *Pionsat (63 - Puy-de-Dôme) : étude d'archéologie du bâti relative au projet de réhabilitation du château, rapport d'opération archéologique, OA : 038969, Auxerre, Cem.*

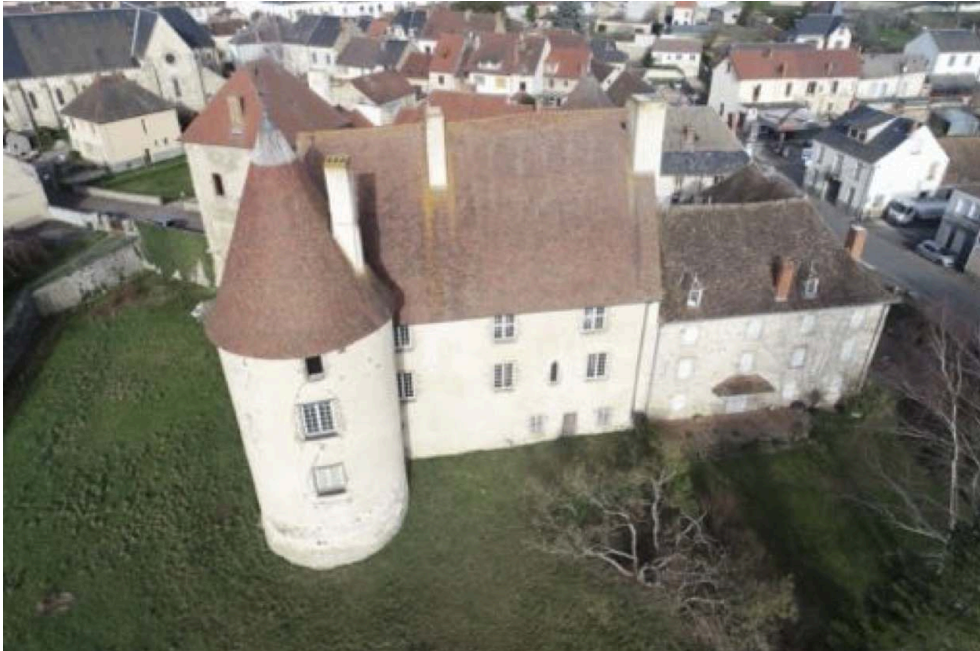
Fig. 1 – Façade sud du château « médiéval »

- 4 L'aile sud, seul témoin résiduel de la période médiévale, est une structure relativement homogène que l'on peut dater dans son ensemble de la fin du xv^e s., voire de la première décennie du xvi^e s. pour sa partie la plus occidentale. C'est sans doute à cette

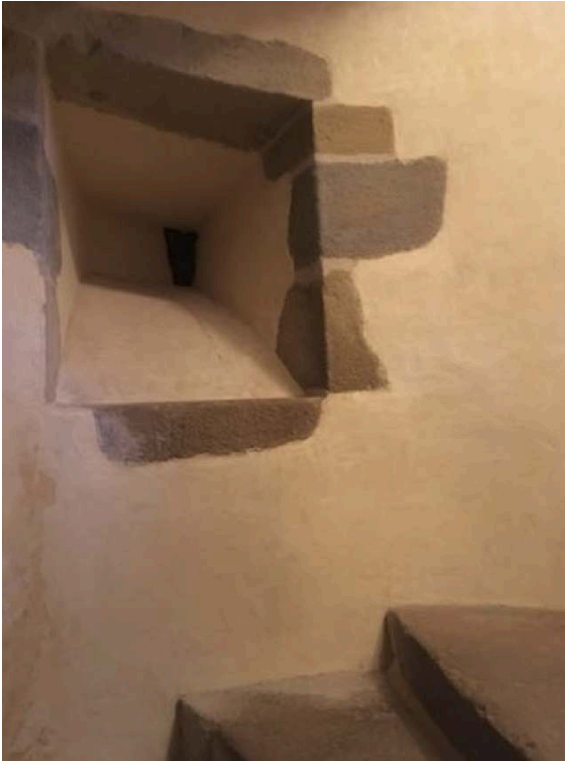
Fig. 2 – La meurtrière du premier état de l'escalier au niveau de la première révolution

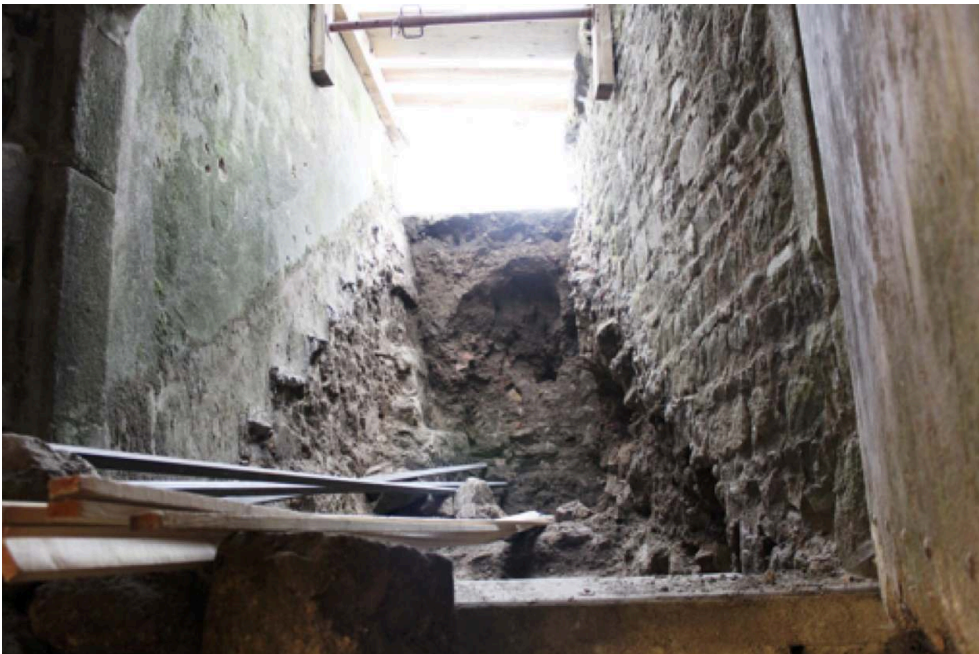
Fig. 3 – Vue de l'entrée du souterrain lors du démontage de l'escalier moderne

période que le souterrain qui, depuis les sous-sols de cette aile, rejoint une ancienne aile nord aujourd'hui disparue a été mis en place. Conjointement, l'espace actuel de la cour intérieure a fait l'objet d'un remblaiement massif, rehaussant ainsi l'espace initial de plus de 2 m. L'emprise de la structuration du xv^e s. fut d'ampleur et a sans doute concerné toute l'aile orientale du château dont on connaît l'emprise par un plan de 1793. Celle-ci fut totalement détruite à l'extrême fin du xix^e s. Malgré la modification des niveaux de circulation à l'intérieur de l'aile sud, réalisée dans le courant du xvii^e s., il apparaît relativement clair que cette partie du bâtiment de la fin du Moyen Âge présentait, au-dessus des sous-sols, un premier niveau de cuisine surmonté d'une grande salle seigneuriale à charpente lambrissée dont on perçoit encore l'emprise.
