Thasos. Les abords Nord de l'Artémision (THANAR)

Campagne de terrain 2021 – Collaboration EA Kavala-EFA

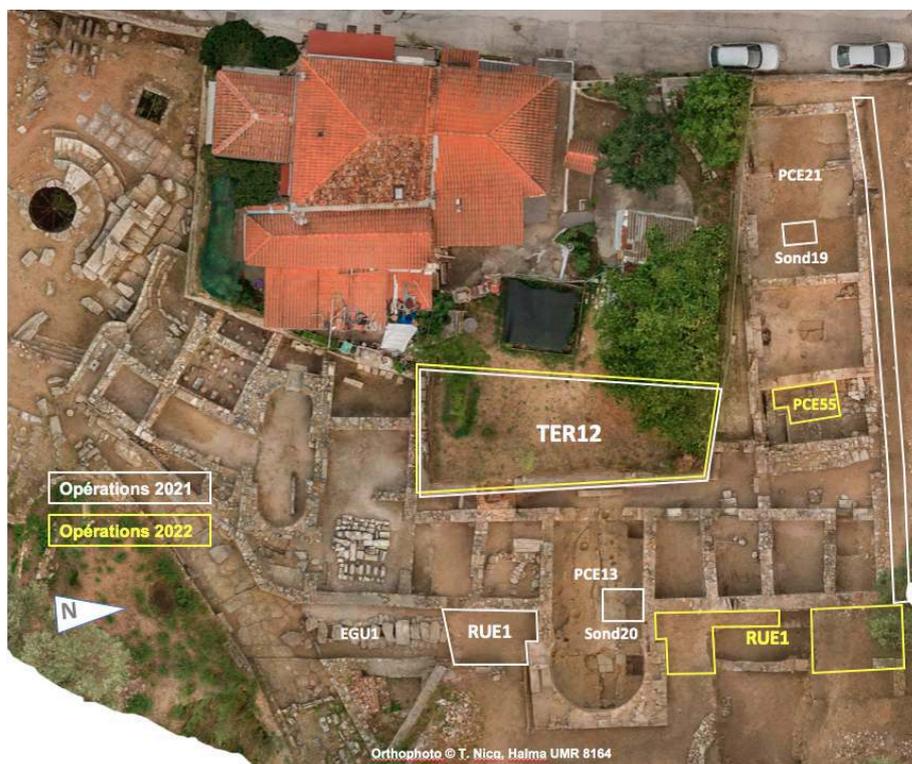
Fig. 1. Programme 2021-2022, implantation des travaux 2021.

- 1 Dans le cadre d'un programme de recherche quinquennal 2021-2025 autorisé par le Conseil central de l'archéologie et accompagné d'un protocole de collaboration entre l'École française d'Athènes et l'Éphorie des Antiquités de Kavala, la reprise des travaux de terrain pour deux campagnes, 2021 et 2022, a trois objectifs principaux (**fig. 1**) :

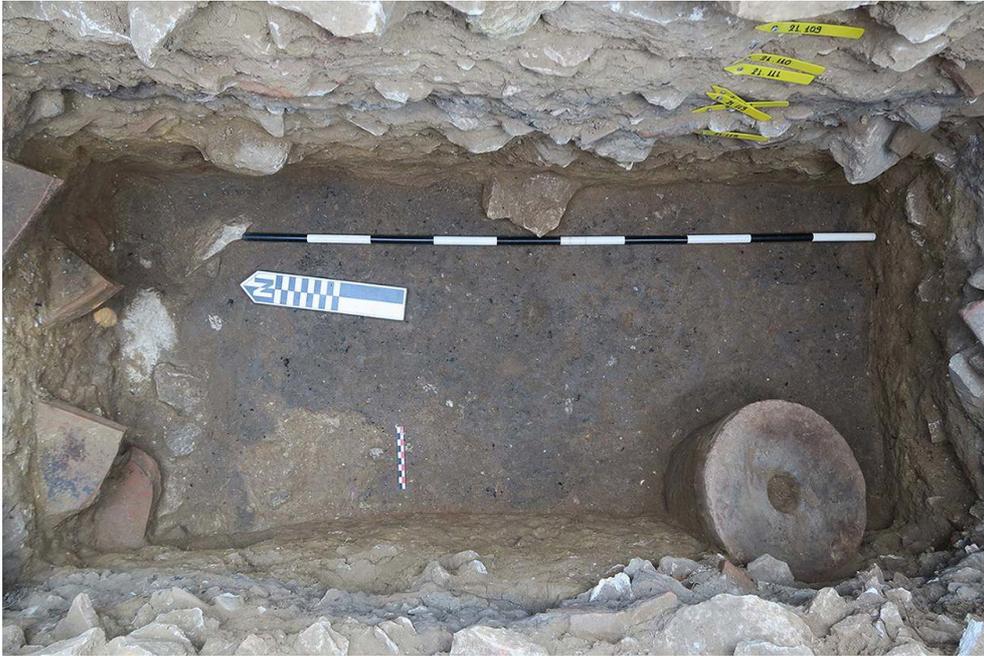
Fig. 2. Sondage 19 dans PCE21, le vase 21.116.004 à l'envers *in situ*, l'USI 21.117.

- 6 La fouille a été poursuivie sous le niveau de ce sol, rencontrant plusieurs remblais successifs, selon une séquence décrite dès le sondage de 1971 (BCH 96, 1972, p. 938-941 et fig. 35), jusqu'à la cote 4,97. La datation du dallage, le dernier sol de BAT25, et de ses éventuels sols plus anciens, dans une séquence couvrant le VI^e siècle et le début du V^e s. av. J.-C. sera précisée ultérieurement par l'étude des trouvailles mobilières. Parmi celles-ci peut être signalé un curieux vase 21.116.004, presque intact : son profil tronconique s'élargit vers le bas (h. 18 cm, ø de 21 à 25 cm) et son fond plat est percé d'un large trou rond (diam. 5 cm) (fig. 2). À signaler aussi, dans ces remblais les plus profonds, la présence significative de battitures, révélatrices de la proximité d'une activité de forge.

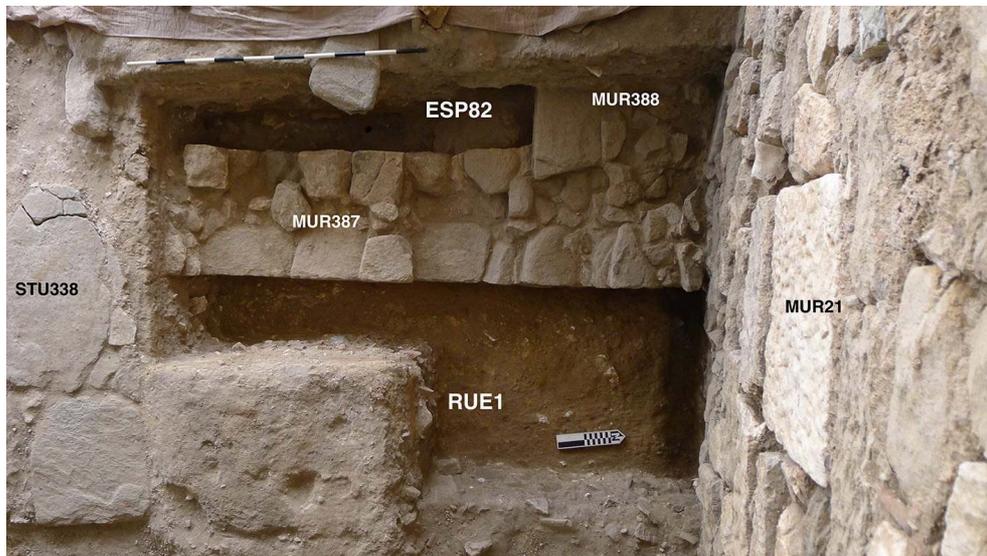
Fig. 3. Sondage 20 dans PCE13. Vestiges de la période 5.

- 7 Le sondage 20 a été implanté dans la pièce PCE13 de DOM5, chevauchant l'extrémité ouest du sondage 5 de 2008-2012, de façon à retrouver l'angle entre la bordure ouest de la RUE1 et la bordure sud d'une rue perpendiculaire hypothétique, en face de l'angle entre ces rues du côté est, à l'extrémité est du sondage 5 (BCH 138, 2014, p. 621) (fig. 3). On a bien mis au jour, dans l'alignement des MUR31 et MUR18 respectivement au sud et au nord de PCE13, le MUR387 qui bordait la RUE1 dans l'emprise de PCE13 avant l'empiétement du *triklinos* de DOM5 sur cette rue. En revanche, son retour vers l'ouest MUR388 n'est pas aligné avec le MUR245 à l'est : il se trouve un peu plus au nord, où il est partiellement recouvert par la fondation du MUR21 du *triklinos*. Si une rue ouest-est bordant les édifices BAT24 et BAT25 a donc bien existé à cet endroit, son tracé n'était pas parfaitement rectiligne, avec un léger décrochement à hauteur du carrefour avec la RUE1 : les quartiers de la Porte du Silène et de la Porte d'Hermès donnent certes des exemples de tels carrefours irréguliers³, mais la présence de cette rue toujours attendue demandera un autre sondage de vérification.

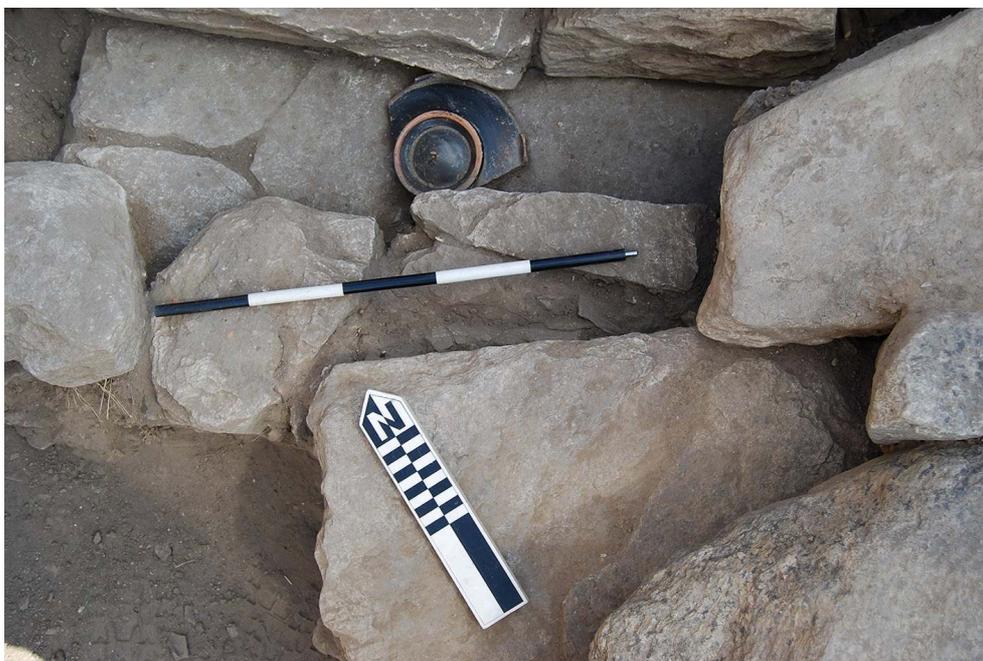
Fig. 4. RUE1. L'affluent CAN362 à sa jonction avec EGU1.

- 10 En particulier, dans le segment de la RUE1 fouillé cette année, EGU1 a reçu sur son côté ouest un petit affluent CAN362 (voir BAEFE 2022, § 2.2), canalisation de construction soignée qui évacuait les eaux usées d'une construction relevant de la période 4 ; dans un léger rétrécissement du canal était coincé un plat à poisson du IV^e siècle av. J.-C. (fig. 4 et 6). En revanche, le mur périmétrique de cette maison a disparu lors du décaissement qui a précédé la construction du MUR31 de DOM5 : CAN362 a été alors coupée.

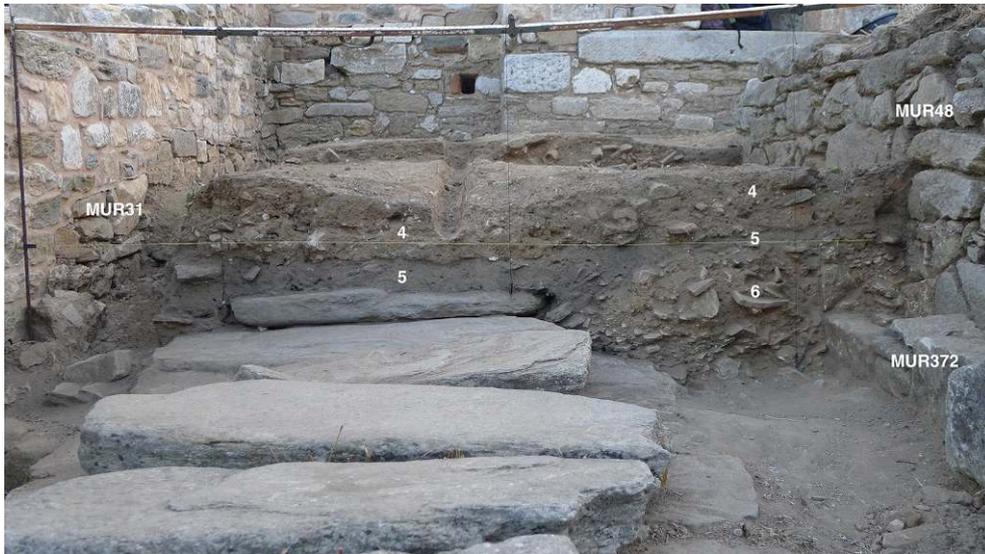
Fig. 5. RUE1. Coupe 2.

- 12 Cette année, la fouille des couches 4 et 5 (*BCH* 105, 1981, p. 949 fig. 39) qui recouvraient encore le dallage de EGU1 dans le segment de RUE1 au sud de l'abside de PCE13 (fig. 5 et 6) a livré des données inattendues en relation avec la première installation de DOM5 (P3P4).

- 14 Enfin, la phase d'agrandissement et d'embellissement du troisième état de DOM5 (P3P2), avec en particulier le *triklinos* PCE13 dont l'abside MUR26 déborde cette fois bien au-delà de la RUE1, se lit dans la couche 4 (**fig. 5**). Il s'agit d'un remblai de terre brune très compacte, qui a été posé dans l'impasse ESP12/RUE1 et autour de l'abside : il vient jusque contre les murs. Dans ce remblai, parallèlement au mur sud de l'abside MUR26 et perpendiculairement à l'EGU1 a été installée la construction STU396 (**fig. 6**), dont la fonction échappe encore : elle a toute l'apparence d'une canalisation qui aurait pu rejoindre EGU1, mais ne se prolonge pas au-delà du MUR48, coupé pour rétablir un passage autour de l'abside.

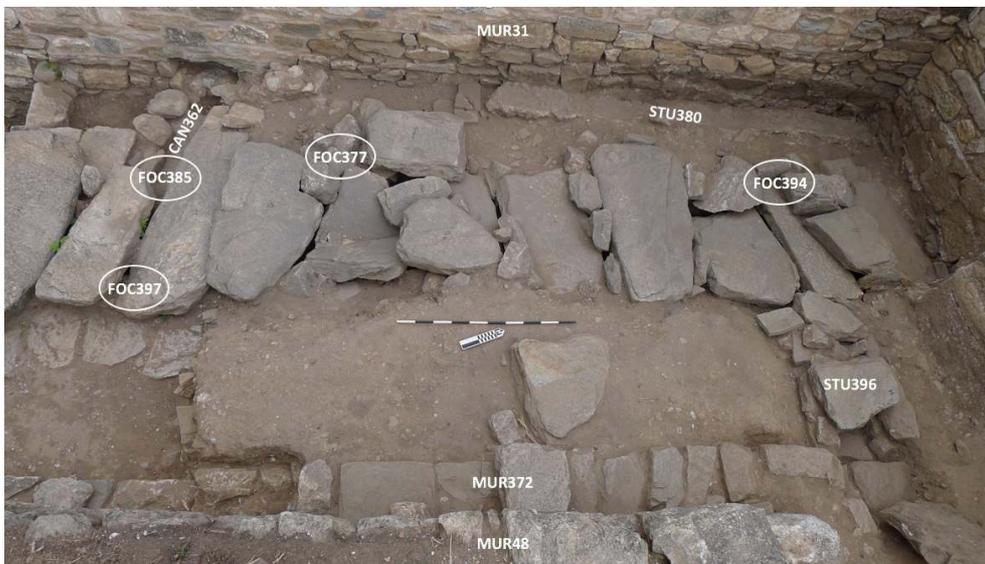
Fig. 6. RUE1 / ESP12 : situation des vestiges de l'atelier ATL81 et autres structures.

- 13 En bordure ouest de RUE1, on peut mettre en relation avec la construction du MUR31 une étroite et mince couche de mortier lissée recouvrant de la petite pierraille, STU380, le long de l'extrémité nord du mur (voir BAEFE 2022, § 2.2) : simple épandage d'un surplus de matériaux, ou dispositif destiné à protéger le bas du mur de l'humidité ? Surtout, cette construction du premier état de DOM5 avec un *triklinos* rectangulaire PCE65 qui empiétait largement sur RUE1 faisait de celle-ci une quasi impasse. Dans ce cul-de-sac ESP12 s'est installé un atelier de forge ATL81 : les scories incrustées sur le dallage de l'égout EGU1 ont permis de localiser avec précision au moins quatre petits foyers, sommairement installés entre l'extrémité des dalles de couverture (du sud au nord : FOC397, FOC377, FOC394) et pour l'un d'entre eux, FOC385, par-dessus l'ancien affluent CAN362 comblé et désaffecté : contre ce dernier foyer, un fragment de tambour

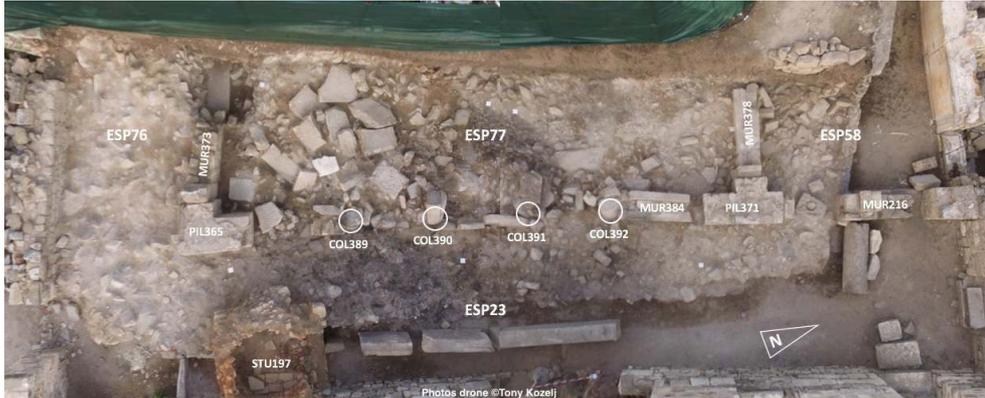
Fig. 7. DOM5, cour péristyle en fin de fouille.

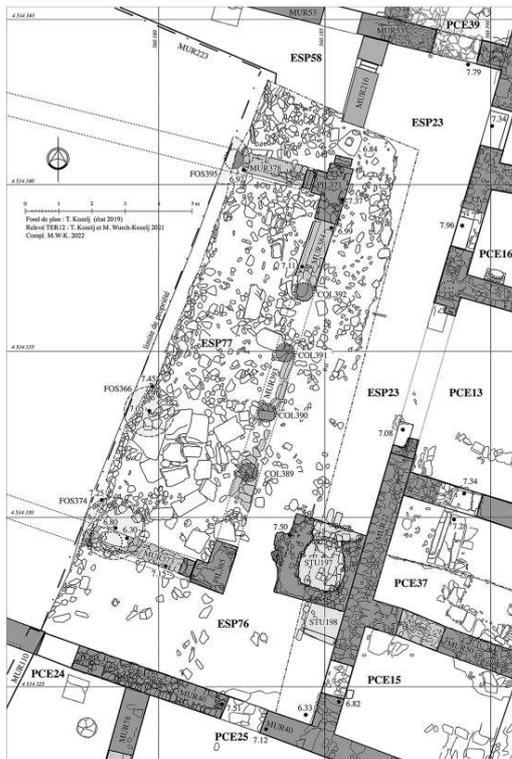
Fig. 8. DOM5, cour péristyle, plan, état à la fin de campagne 2021.

- 17 Il apparaît d'ores et déjà que dans le dernier état monumental projeté (P3P2), les portiques nord ESP58 et est ESP23 communiquaient par une porte dans le MUR216, qui a, peut-être, remplacé une colonne dans un état précédent. Rappelons cependant que si le pavement de mosaïque à la cote 6,40 du portique nord ESP58 est déjà partiellement connu (BCH 136-137, 2012-2013, p. 548-549), celui de ESP23 a subi au moment des

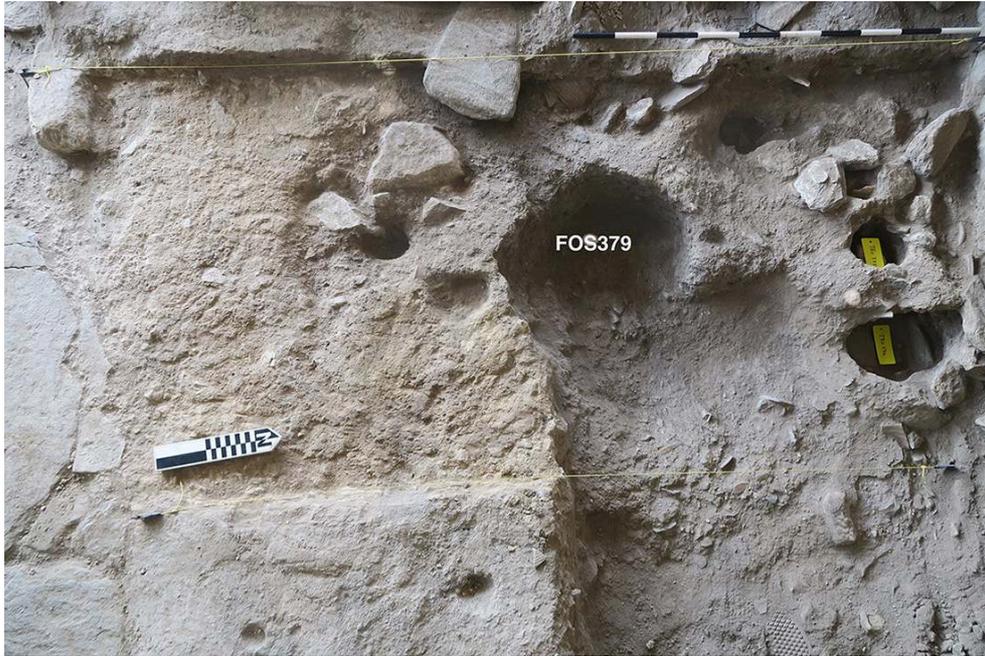
Fig. 9. Sondage 20 dans PCE13 : le creusement FOS379 entouré de trous de poteaux.

travaux d'agrandissement du *triklinos* PCE13 un profond décaissement qui l'a rabaissé de la cote $\pm 7,20$ m à $\pm 6,60$ (P3P2S3 ; BCH 138, 2014, p. 626). Des traces de ce chantier ont d'ailleurs été retrouvées en PCE13, dans les niveaux supérieurs du sondage 20 : des sols de travail recouvrent un trou de poteau TRO386 et sont eux-mêmes percutés par un grand trou rond FOS379 entouré d'une série de cinq trous de poteaux (TRO375, TRO376, TRO381, TRO382, TRO383) qui s'ajoutent aux trois déjà reconnus auparavant dans l'emprise du sondage (fig. 9) : on retrouve là les phases du chantier (P3P2S2-S1) analysées naguère (BCH 138, 2014, p. 626-632).

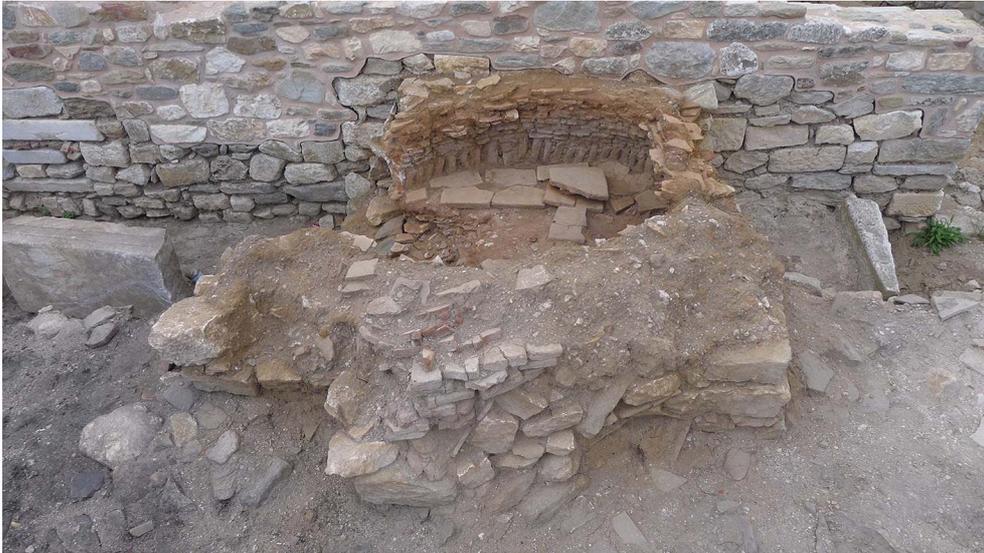
Fig. 10. DOM5, ESP23 : le four STU197, avec la réparation de son côté ouest.

- 18 Les chantiers d'embellissement de DOM5 sont brutalement interrompus autour de 575 apr. J.-C. La demeure a alors été dépouillée de tous ses matériaux récupérables (marbres de dallage et de placage) et a été réoccupée de façon précaire, tous ses espaces étant réaffectés à de nouveaux usages au prix de différents aménagements (P3P1S4-S2). Le plus spectaculaire est, dans le portique ESP23, le four domestique STU197, dont la plus grande partie avait été mise au jour en 2008 : les couches de suies accumulées devant le four avaient permis de distinguer deux phases d'utilisation (BCH 134, 2010, p. 524-527). Si l'extension vers l'ouest de ces couches de suies n'a pas encore été fouillée cette année, les deux phases de fonctionnement du four sont confirmées par le dégagement de la partie supérieure du côté ouest de sa coupole : on y distingue clairement une réparation, la partie reconstruite avec une terre plus brune sur un socle de pierres mal appareillées en forte saillie (fig. 10). Cette réparation est sans doute liée à la couche de terre observée en 2008 entre les deux couches de suie.

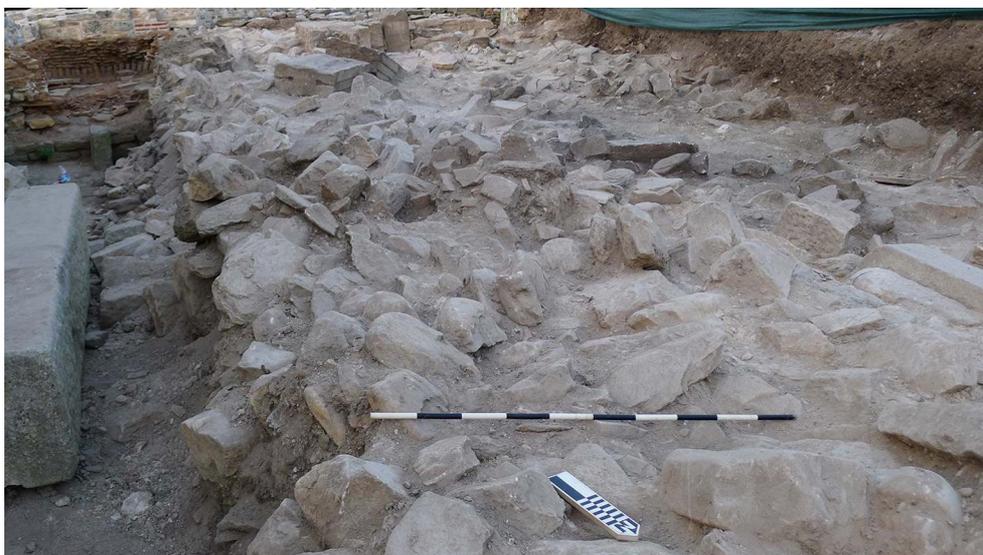
Fig. 11. DOM5, cour péristyle : la couche de destruction 21.009 en cours de fouille.

- 19 On a fouillé cette année la plus grande partie de l'épaisse couche de destruction de la cour péristyle (US 21.009 et 21.014), constituée exclusivement de mortier désagrégé, de blocs, pierres et briques (fig. 11). La quasi-totalité de ces éléments sont manifestement tombés en direction de l'ouest : leur position de chute, en particulier celle de la partie inférieure des colonnes, toutes inclinées de la même façon, apporte une confirmation supplémentaire de la cause de cette destruction, un violent séisme, daté de 619-620 (P3P1S1 ; BCH 138, 2014, p. 637-639), date confirmée cette année encore par un *sarandanoummion* de Phocas frappé en 609 (21.009.043). La plupart des blocs et pierres sont des marbres remployés : on a enregistré cette année environ 90 éléments présentant un intérêt et regroupés sur le pierrier du terrain Kokkinos, en contrehaut de DOM5. Parmi ceux-ci, il faut signaler un chapiteau d'angle rentrant d'ordre ionique (21.009.038 ; fig. 12), et une console décorée de rosaces et palmes (21.014.007 ; fig. 13), qui appartient à une série déjà représentée par une demi-douzaine d'exemplaires. Dans l'angle sud-est de la cour centrale ESP77, la fouille est interrompue sur de nombreux grands blocs fragmentés.

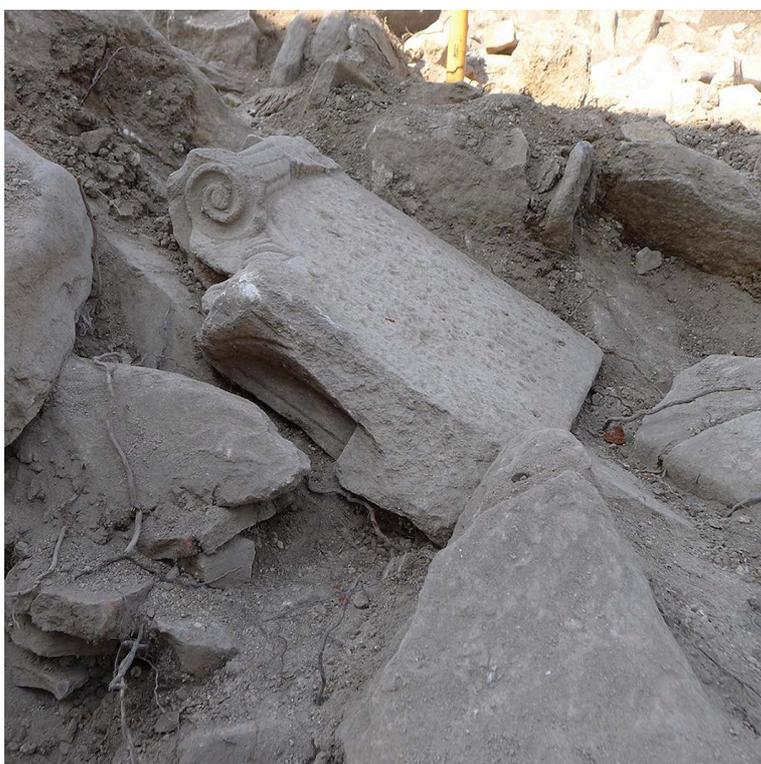
Fig. 12. Chapiteau ionique d'angle rentrant 21.009.038.

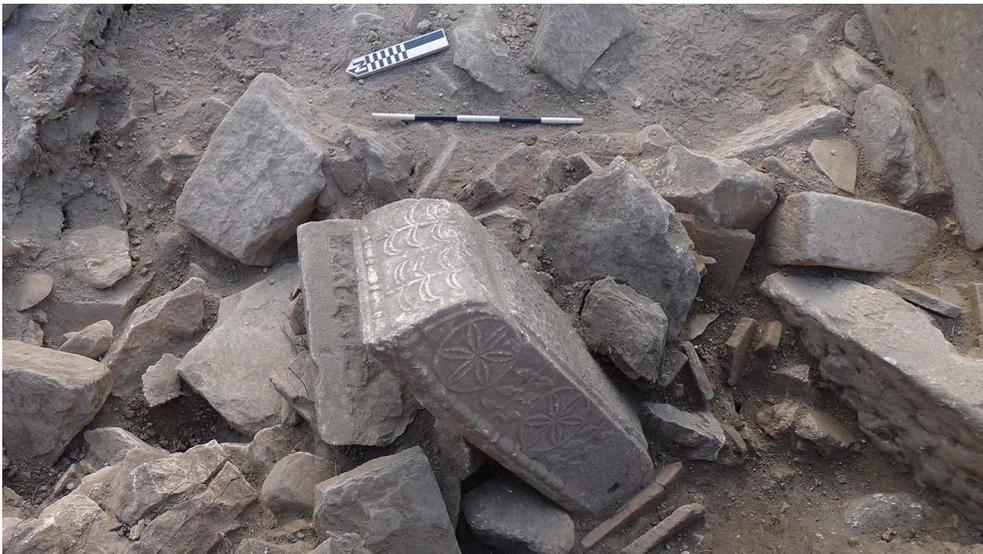
Fig. 13. Console à rosace et rameaux 21.014.007 dans la couche de destruction.

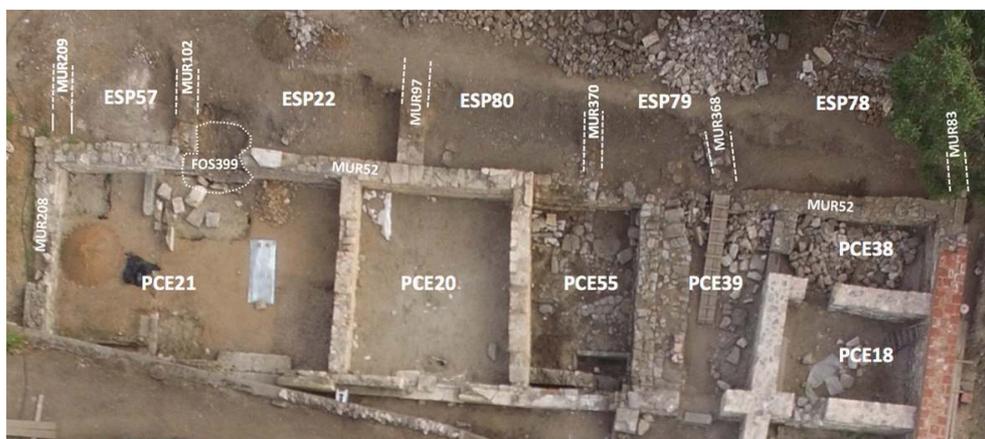
Fig. 14. Murs et espaces au nord de l'aile nord de DOM5.

- 21 Cette opération a révélé l'extrémité sud de plusieurs murs perpendiculaires à MUR52 et donc l'organisation des espaces au nord de DOM5 (**fig. 14**). Trois de ces murs, soigneusement maçonnés, étaient déjà connus, de l'ouest vers l'est : le MUR209, dont la liaison avec MUR52 devra être vérifiée (BCH 138, 2014, p. 620), et les murs MUR102 (**fig. 15**) et MUR97, ce dernier avec une arase de quatre assises de briques (**fig. 16**), tous deux appuyés contre MUR52 (BCH 96, 1972, p. 937 fig. 32 et p. 943). Ces trois murs relèvent du dernier état monumental de DOM5 (P3P2). En revanche, plus vers le nord, deux murs de facture médiocre et simplement liés avec de la terre, MUR370 et MUR368, correspondent à d'ultimes transformations durant la dernière phase d'occupation (P3P1) ; c'est à cette ultime phase qu'il faut aussi attribuer le dernier état de MUR52, reconstruit à hauteur de PCE55, PCE39 et PCE38 avec de la terre pour seul liant.

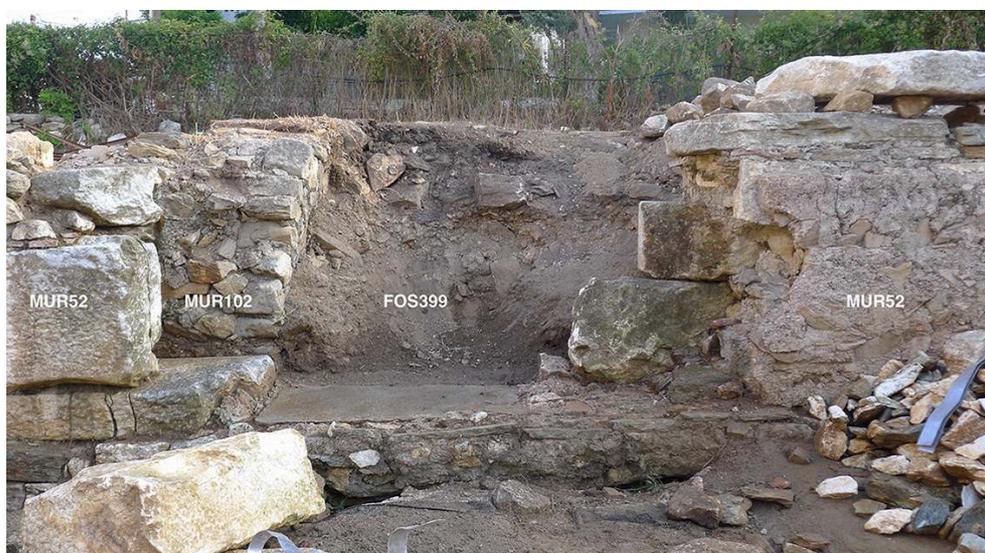
Fig. 15. Tête du MUR102 apparente dans la perturbation récente FOS399 qui a percuté MUR52.

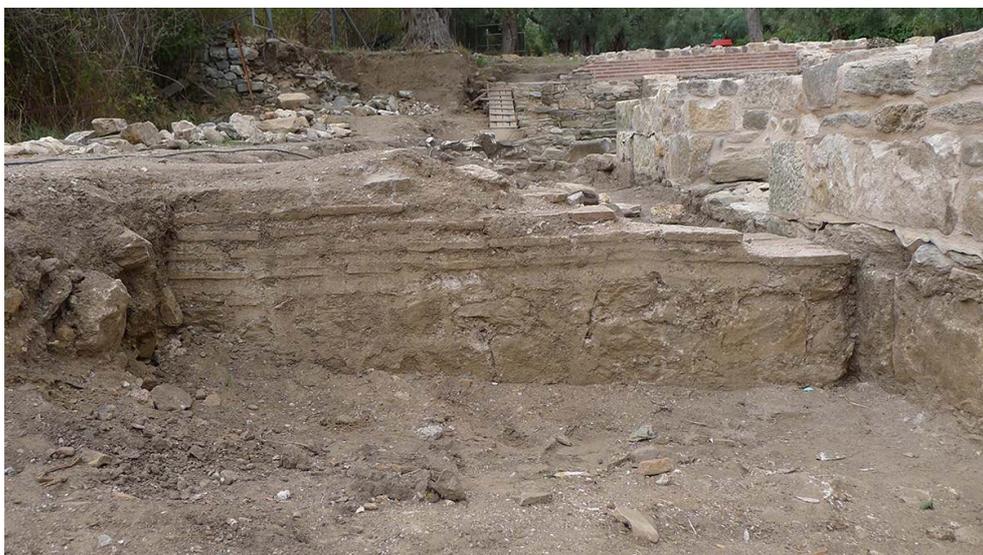
Fig. 16. MUR102, parement ouest ; à droite, MUR52.

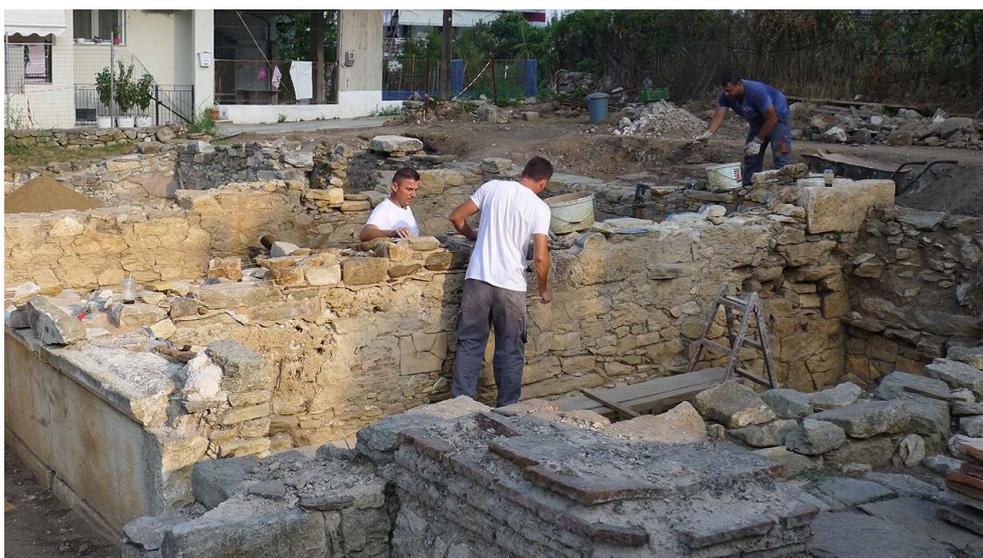
Fig. 17. Les maçons au travail : consolidation du refend MUR196 entre PCE55 et PCE20.

- 26 Les travaux de consolidation des maçonneries de DOM5 ont commencé en 2019 (BAEFE 2022, § 3). La 2^e tranche des travaux, suivie par Manuela Wurch-Kozelj, s'est concentrée cette année sur la moitié nord de la demeure : elle a réutilisé directement une grande partie des pierres et blocs recueillis dans la couche de destruction de la cour péristyle et au nord de MUR52 (fig. 17). Les matériaux ont été sélectionnés pour rester au plus près de l'appareil des parties conservées de chacun des murs. Au-delà de la protection de la crête des murs par une surélévation générale (fig. 18-19), il faut signaler la reconstruction d'une arase de cinq assises de briques dans MUR18, le mur périmétrique au nord-est de DOM5, arase dont ne restait en place qu'un tout petit témoin (fig. 20), et le comblement d'une importante lacune due à une perturbation récente (FOS399 : voir fig. 14-15) dans MUR52, le mur nord de la demeure, à hauteur de PCE21 (fig. 21). Enfin, une équipe de restaurateurs est intervenue pour consolider, dans PCE21, les enduits en place sur MUR208 et MUR53 (fig. 19), et le mortier du support de placage sur MUR52 (fig. 21), ainsi que le couronnement mouluré en marbre des orthostates de MUR53 en façade de PCE20-PCE55.

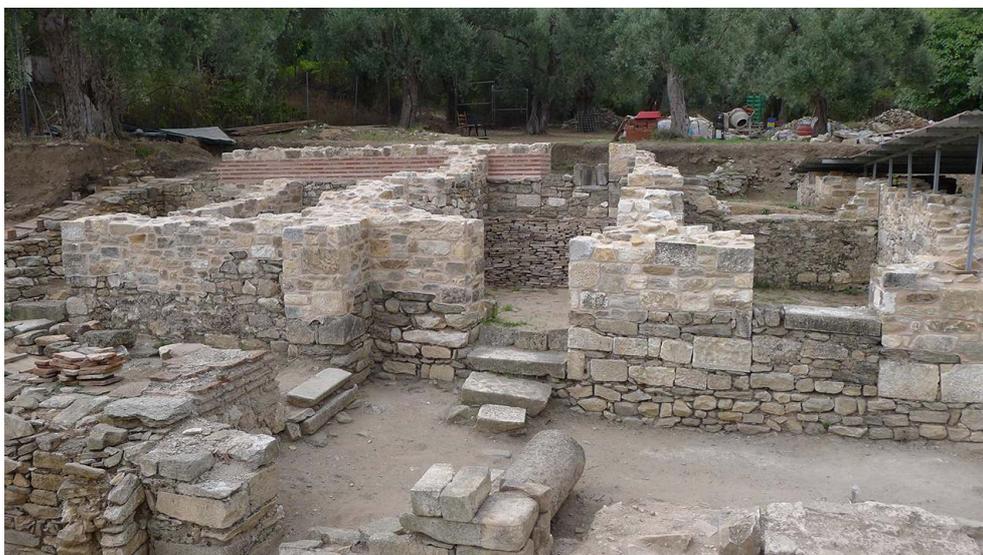
Fig. 18. DOM5, partie nord de l'aile est : façades consolidées de PCE16-PCE17-PCE18.

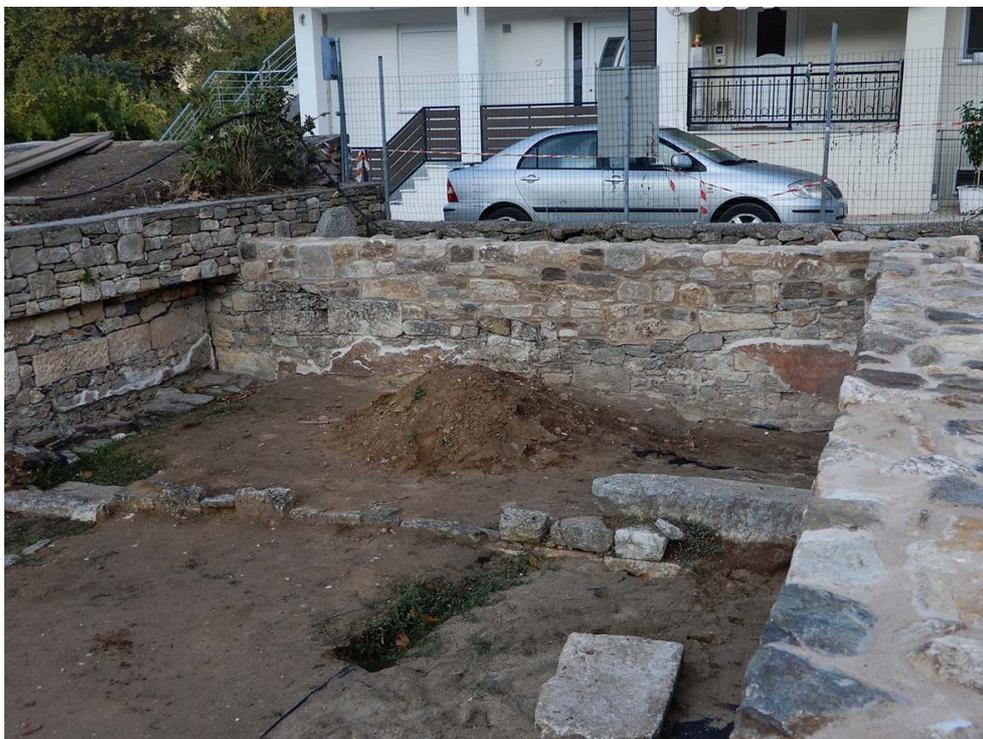
Fig. 19. PCE21, MUR208 consolidé, avec ses enduits.

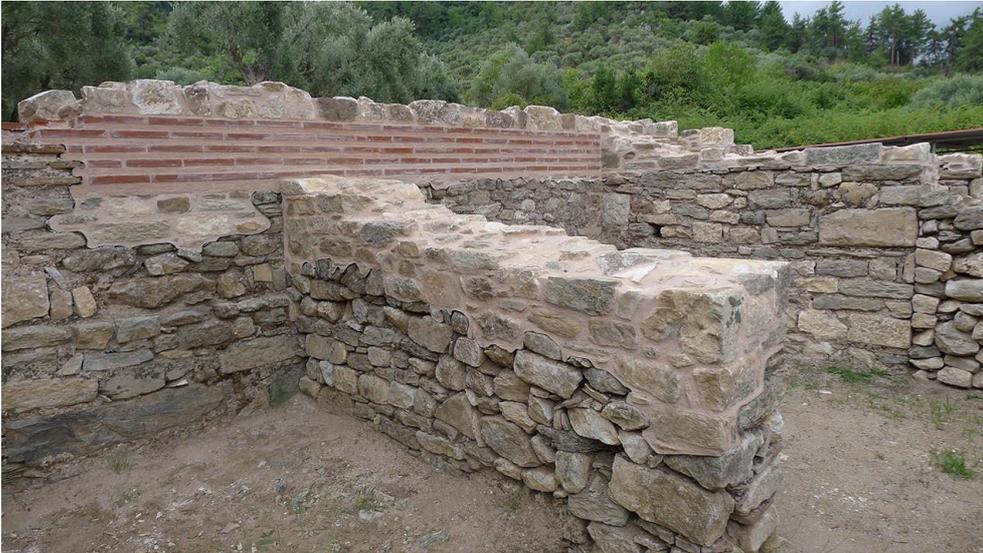
Fig. 20. Le MUR18 avec l'arase de briques reconstruite.

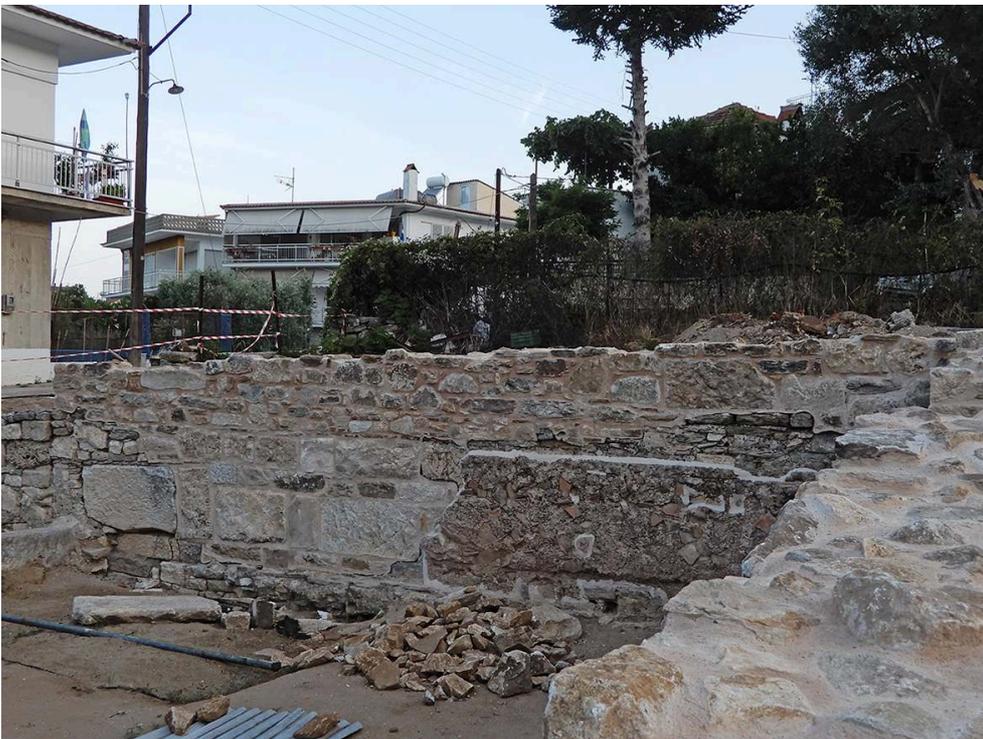
Fig. 21. PCE21, le MUR52 avec la lacune comblée et le mortier du placage consolidé.

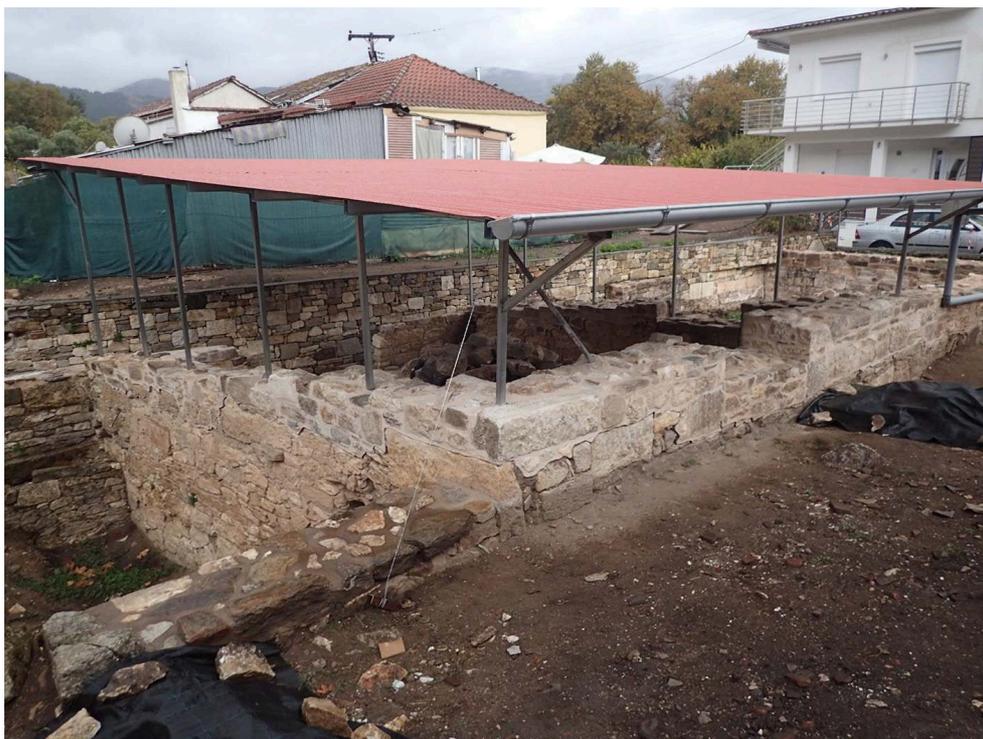
Fig. 22. Le nouvel abri au-dessus de PCE20.

- 28 Après la consolidation des murs de PCE20, l'abri qui protégeait le pavement en *opus signinum* de galets a été refait à neuf sur le modèle de l'abri qui protège PCE13, avec une charpente métallique plus légère et plus haute, recouverte de tôles ondulées (fig. 22).
