Boves – Complexe castral et prioral du Quartier Notre-Dame

Fouille programmée (2010)

Philippe Racinet

Organisme porteur de l'opération : Université de Picardie Jules-Verne

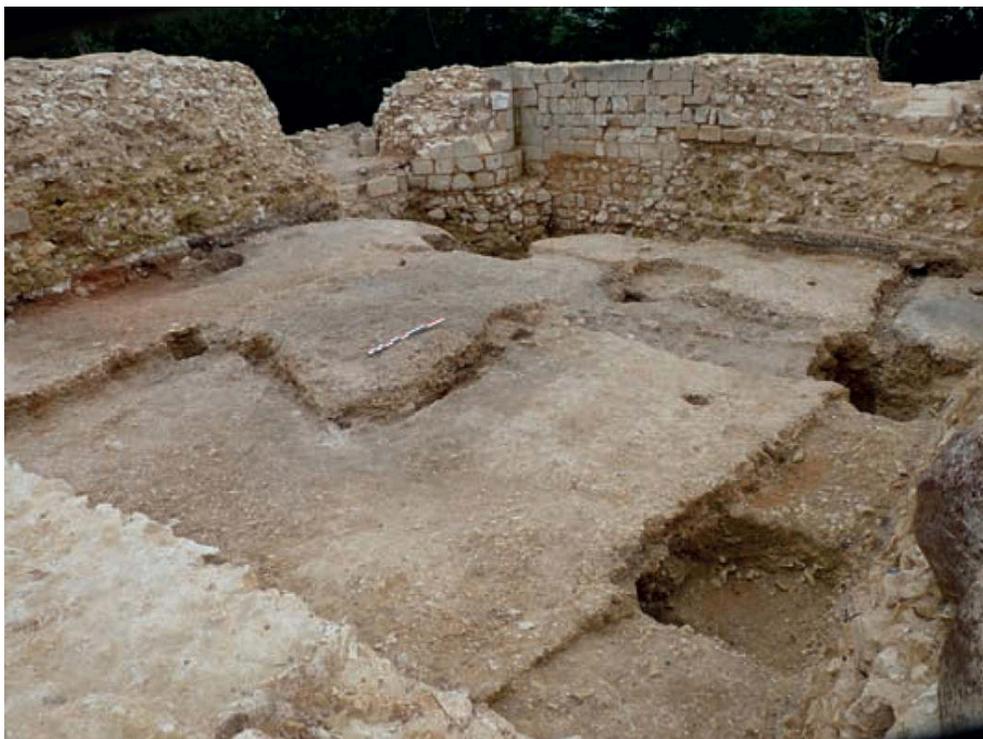
Fig. 2 – Centre tour

Vue du nord-est
