FARKLI YÖNTEMLERLE ÜRETİLEN METAL ALT YAPILARA KOMPOZİT REZİN BAĞLANTISI[‡]

BONDING OF COMPOSITE RESIN TO METAL FRAMEWORKS PRODUCED BY DIFFERENT METHODS[‡]

Makale Kodu/Article code: 4355
Makale Gönderilme tarihi: 19.03.2020
Kabul Tarihi: 13.07.2020
DOI : 10.17567/ataunifd.768729

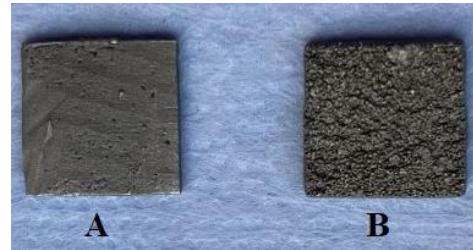
Şekil 1. Farklı yöntemlerle üretilen alt yapı örnekleri. A: Döküm yolu ile elde edilen metal alt yapı, B: DMLS yolu ile elde edilen metal alt yapı.

Bu çalışmada kullanılan malzemeler, üreticileri ve içerik bilgileri Tablo 1'de belirtilmiştir. Çalışmada kullanılmak üzere 10x10x2 mm boyutunda 60 adet Co-Cr metal alt yapı konvansiyonel döküm yolu ile aynı boyutlarda 60 adet Co-Cr metal alt yapı lazer sinterleme yöntemi ile elde edildi (Şekil 1). Elde edilen örnek yüzeyleri standardize edilmek üzere 600 gritlik silikon karbid aşındırma kâğıdı ile tesviye sonrasında 110 µm'lik alüminyum oksitle (Al₂O₃) kumlama işlemi yapıldı. İki ana grup (n=60), uygulanacak yüzey işlemleri için 6 alt gruba (n=10) ayrıldı.
