# Habitatkartlegging i Strynselfva høsten 2020

**LFI-rapport nr:** 462

**Tittel:** Habitatkartlegging i Strynselva høsten 2020

**Geografisk område:** Stryn Kommune, Vestland, Norge

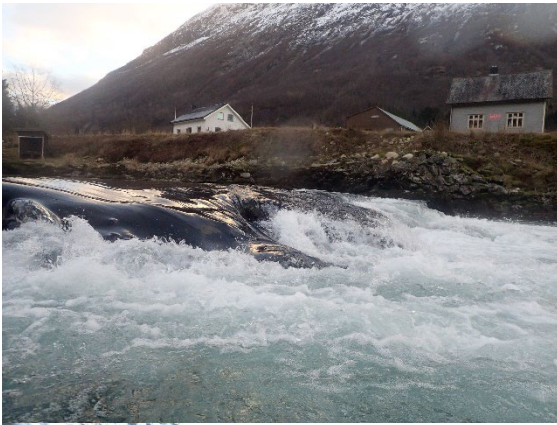
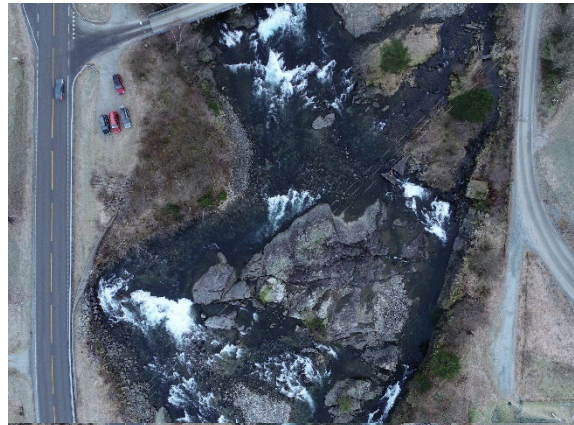
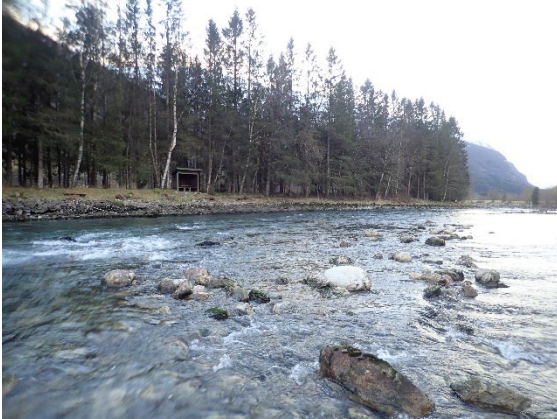
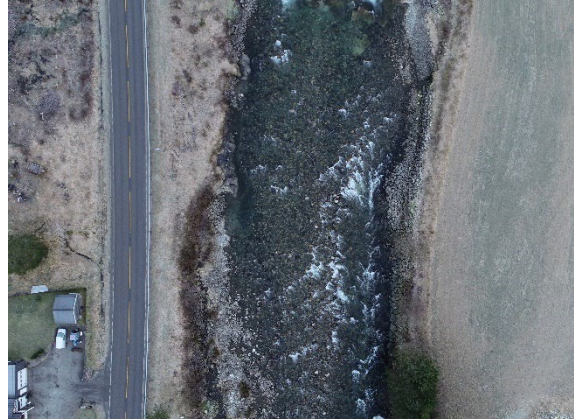
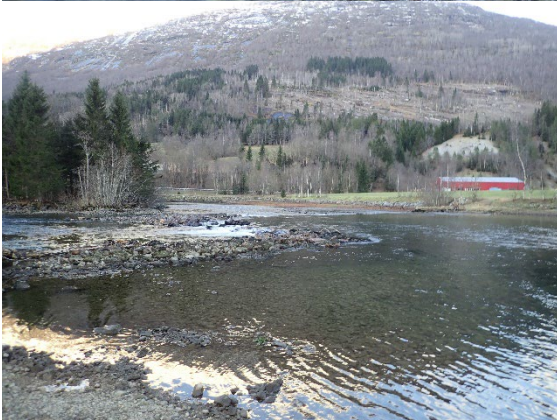
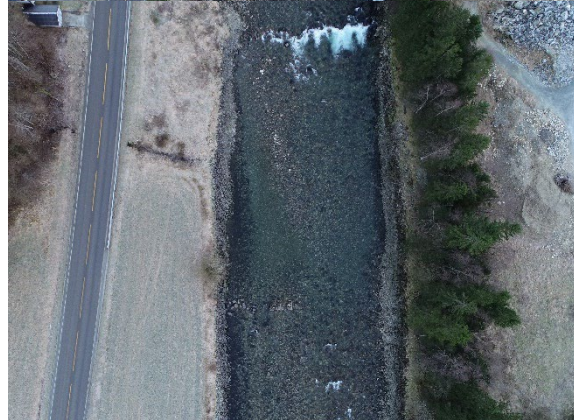
**Figur 8.** Eksempelbilder av elveklasser i segment 1: kvitstryk- (øverst), stryk (nestøverst), glattstrøm (nestnederst) og kulp (nederst).

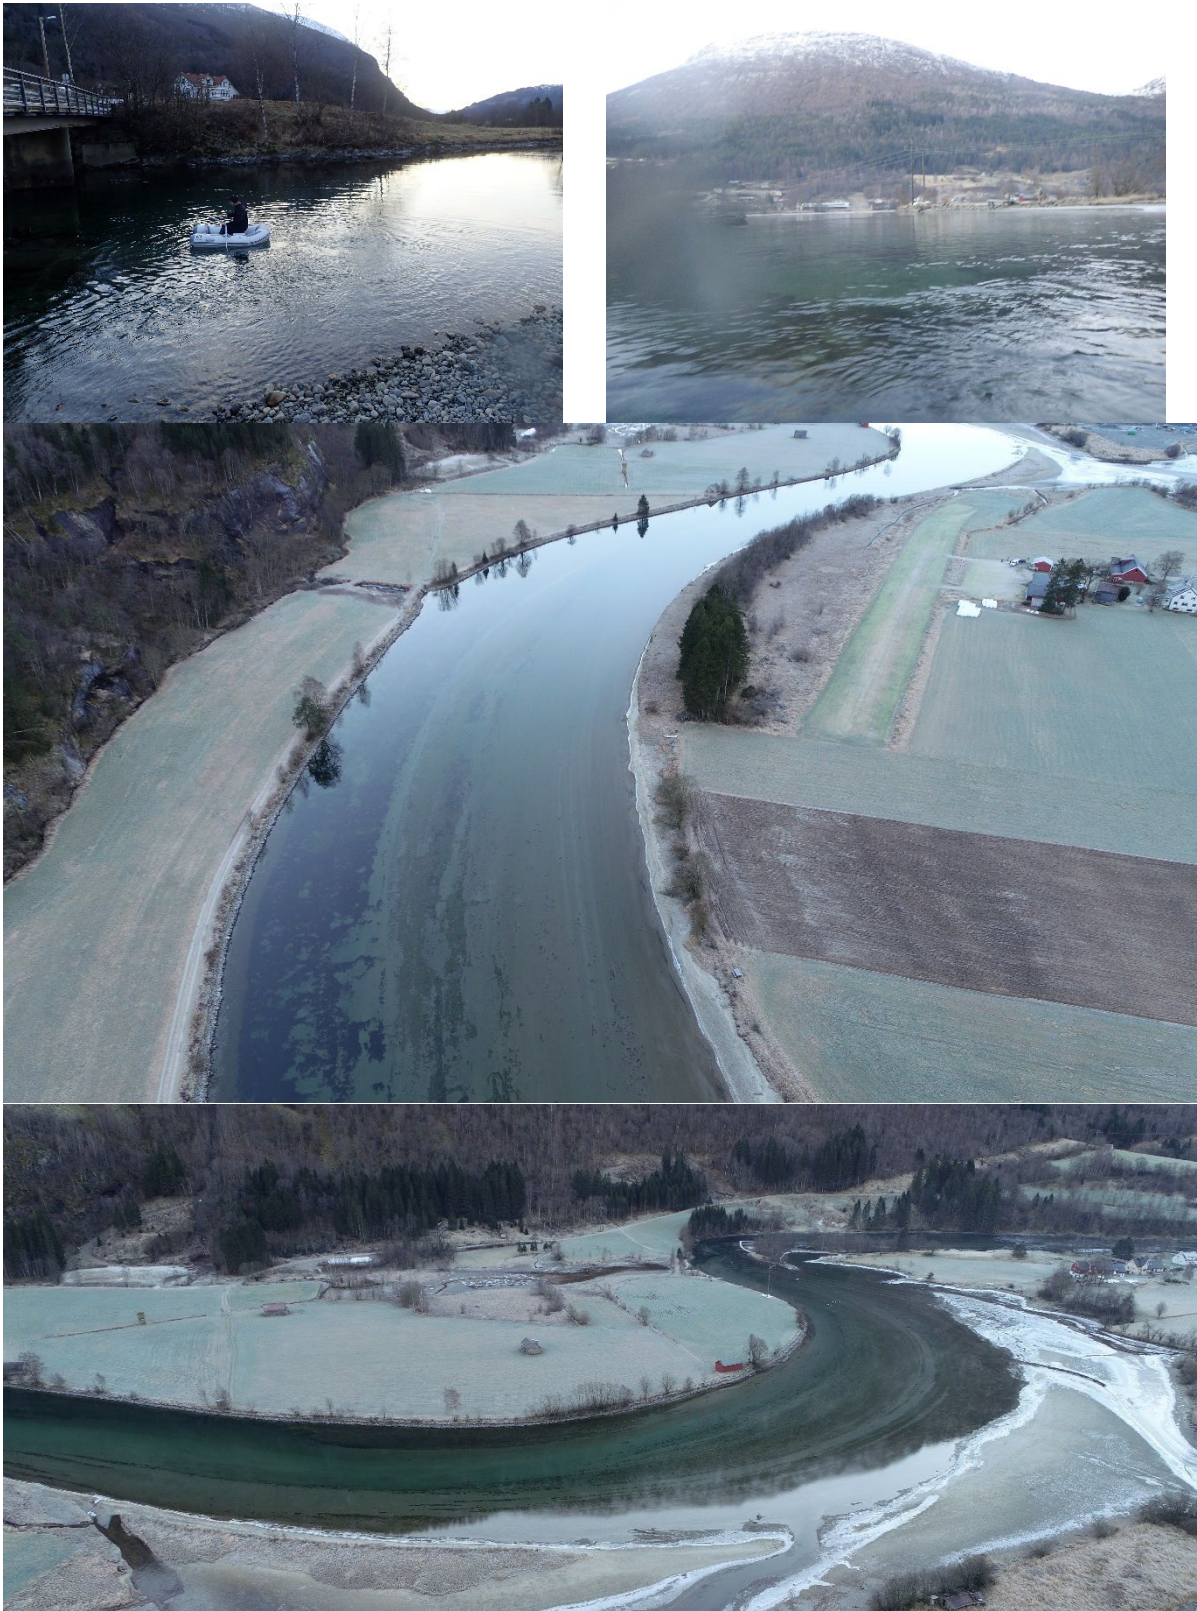
**Figur 11. Eksempelbilder av elveklasser glattstrøm og kulp i segment 2.**

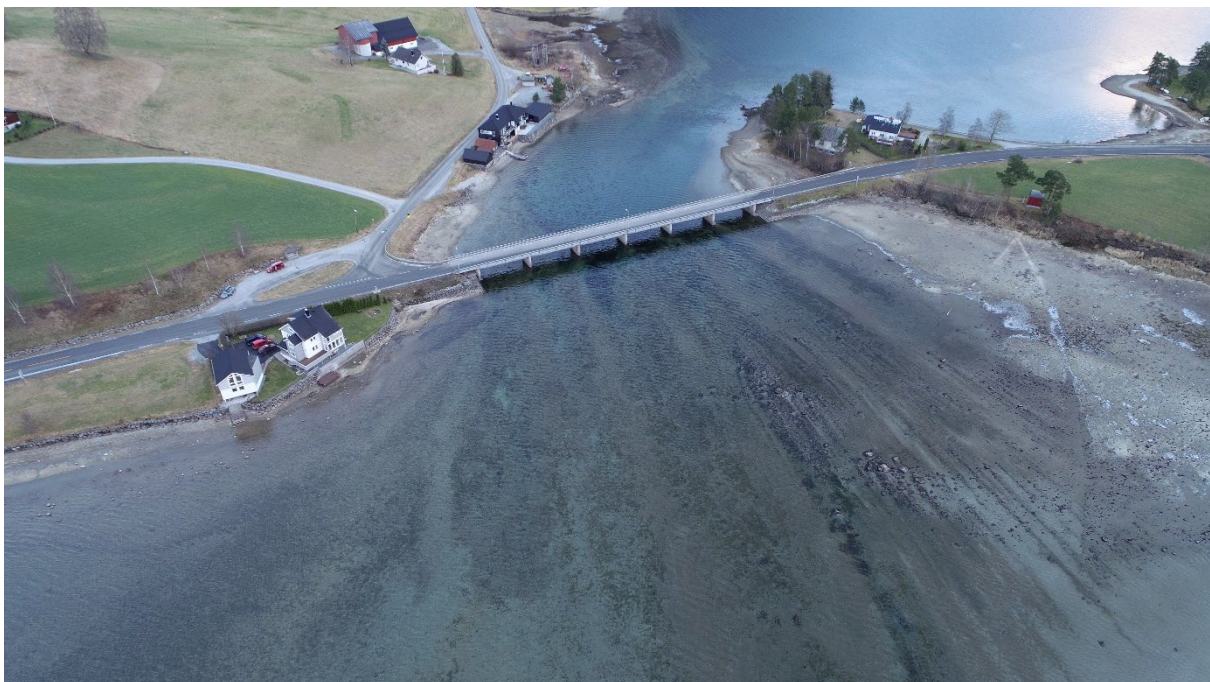
Figur 13. Dronefoto av sundet mellom Oppstrynsvatnet og Nedrefloen.

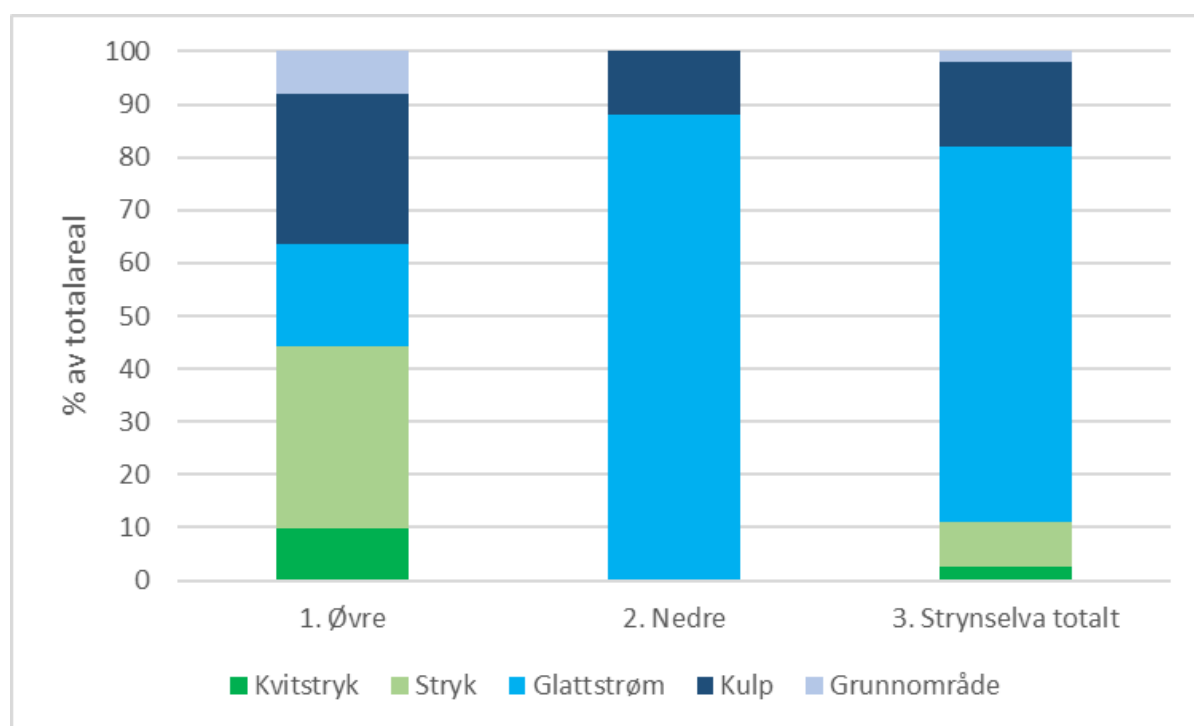
I øvre delen av Strynseelva finnes det en ganske jevn fordeling mellom turbulente (kvitstryk og stryk) og mindre turbulente (glattstrøm, kulp og grunnområde) elveklasser. I segment 2 endrer karakteren av Strynseelva seg til en rolig meandrerende og sakteflytende elv. Her finnes det kun glattstrøm og kulp. Sett over hele Strynseelva utgjør glattstrøm den største andelen av elveklasser med 71 %. De resterende elveklassene er kulp (16 %), stryk (9 %), kvitstryk (2 %) og grunnområde (2 %) (**Figur**). Det gjøres oppmerksom på at fordelingen av elveklasser vil naturlig variere noe med vannføring.

Figur 14. Prosentvis fordeling av elveklasser i de to kartlagte segmentene, samt i Strynseelva som helhet.

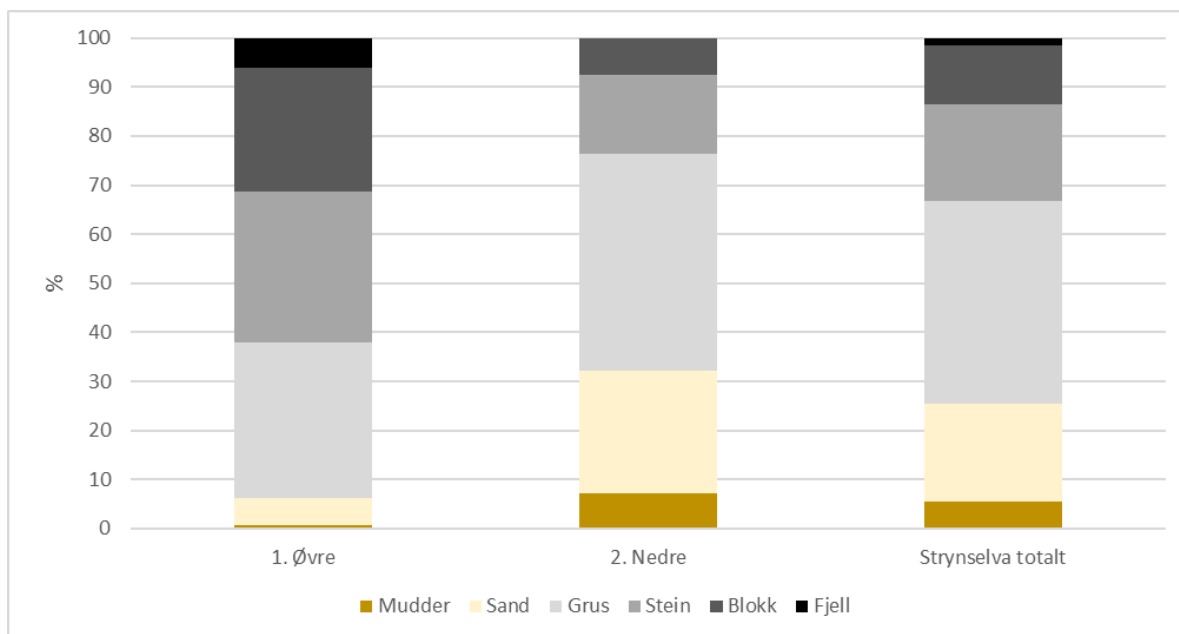
Mens de grove substratklasser (stein, blokk og fjell) utgjør mer enn 60 % av bunnsubstratet i øvre segmentet, er denne andelen kun litt over 20 % i nedre segmentet (Figur ). Denne økningen av andelen finsedimenter og grus i nedre delen er resultat av den lavere gradienten. Sette over hele Strynseelva er fordelingen 41 % grus, 20 % sand, 20 % stein, 12 % blokke, 5 % mudder og 2 % fjell (Figur ).

Figur 15. Substratfordeling i de to kartlagte segmentene, samt i Strynseelva som helhet.

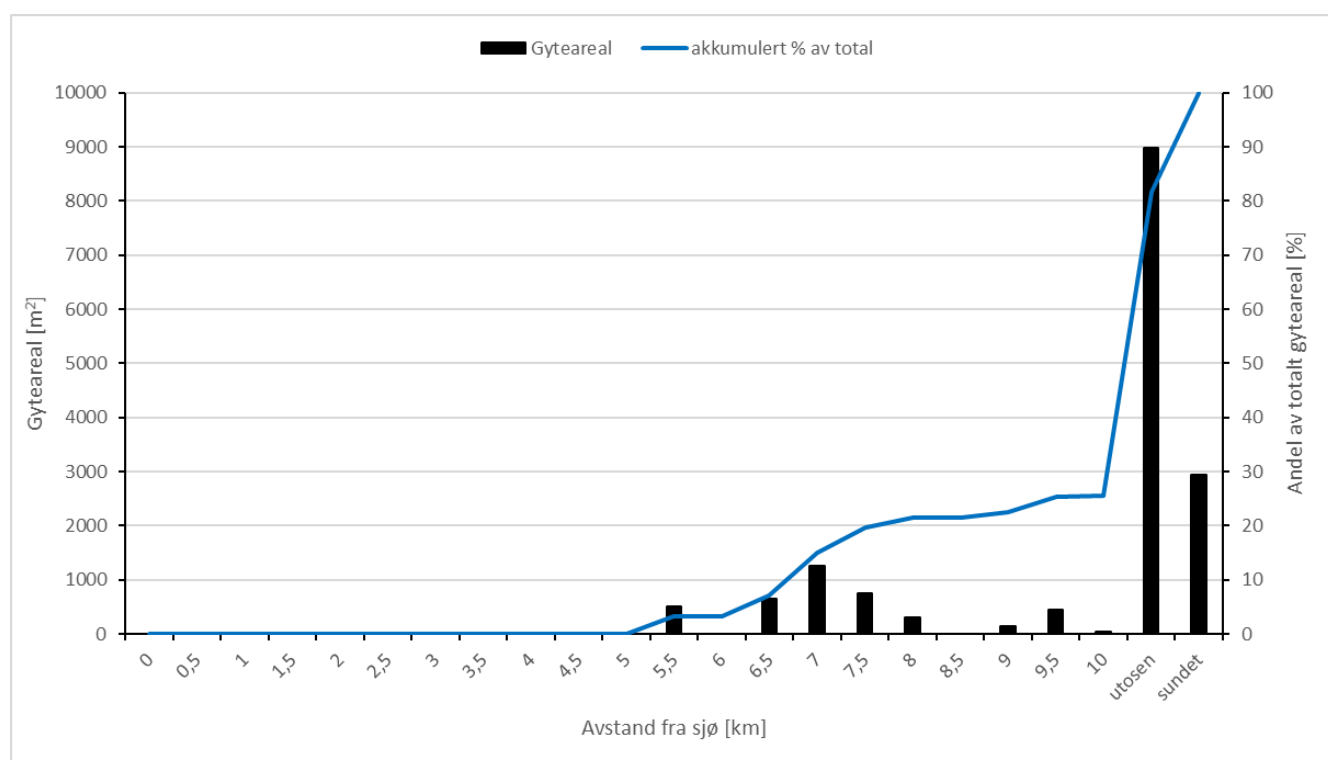
**Figur** viser at den romlige fordelingen av gyteplasser i hele Strynselva er ganske ujevn. I de nederste 5 kilometer finnes det ingen større gyteområder. Det er registrert noen gyteplasser i brakkvannsonen 4.3 km fra munningen og flekkvis gyting mellom km 4.3 og km 5. Fra kilometer 5 til kilometer 10 finnes det potensielle gyteplasser med rundt 4100 m<sup>2</sup> som tilsvarer rundt 26 % av det totale gytearealet i vassdraget. Den største gyteplassen ved utosen av Nedrefloen (**Figur**) har en størrelse på rundt 9000 m<sup>2</sup>, som tilsvarer rundt 56 % av det totale gytearealet. Den øverste gyteplassen ligger i sundet mellom Oppstrynsvatnet og Nedrefloen og har en størrelse på rundt 2900 m<sup>2</sup> som tilsvarer rundt 18 % av det totale gytearealet i kartlagt strekning. Vi har ikke kartlagt potensielle gyteområder i elvestrekninger over Strynevatnet, men disse kan i teorien utgjør en vesentlig del av gyteområdet for Strynevassdraget.

**Figur 19. Fordeling av gyteplasser i Strynselva vist som registrert gyteareal (søylar) og akkumulert andel av totalt gyteareal (linje) med økende avstand fra sjø.**

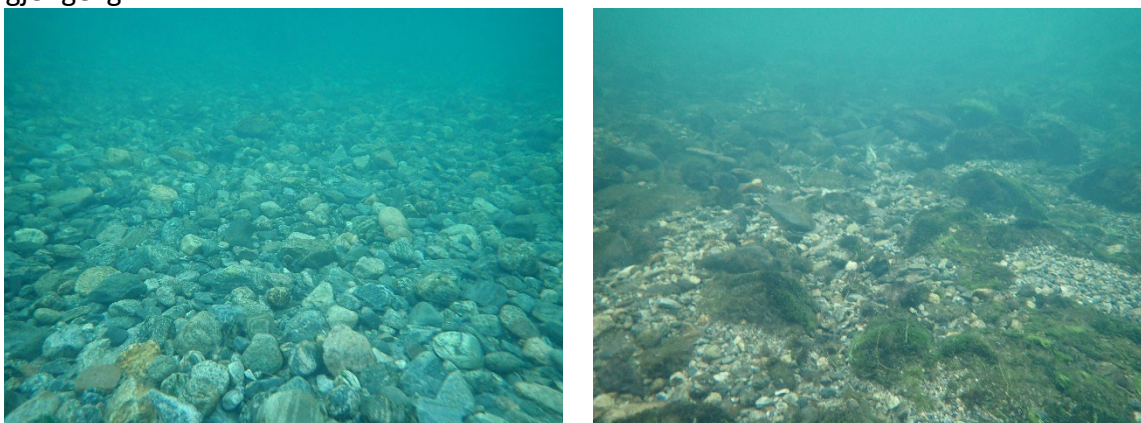
Gyteplasser med størrelse på under  $1 \text{ m}^2$  ble ikke registrert med areal, men bare notert som «flekvis gyting» (Figur ). I segment 1 (øvre) ble det registrert flekkvis gyting i 1 av 37 elveklasse-segenter (2.7 %), i segment 2 (nedre) i 4 av 10 (40 %). Disse små grusflekkenne inngår ikke i gytearealene vist i habitatkartene. Kartlegging av slike små grusflekker er imidlertid beheftet med betydelig usikkerhet, fordi de lett blir oversett, og fordi det er vanskelig å vurdere hvilken flekker som faktisk benyttes til gyting. I tillegg er det mulig at laksen gyter i substrat som etter anvendt metodikk (Forseth og Harby 2013) ikke ansees som egnet gytehabitat. Det vil si at laksen kan gyte i grovere substrat (stein) dersom det er lite grus tilgjengelig.

**Figur 21. Eksempelbilder for stor gyteområde (venstre) og «flekvis gyteplass» (høyre) i Strynseelva.**

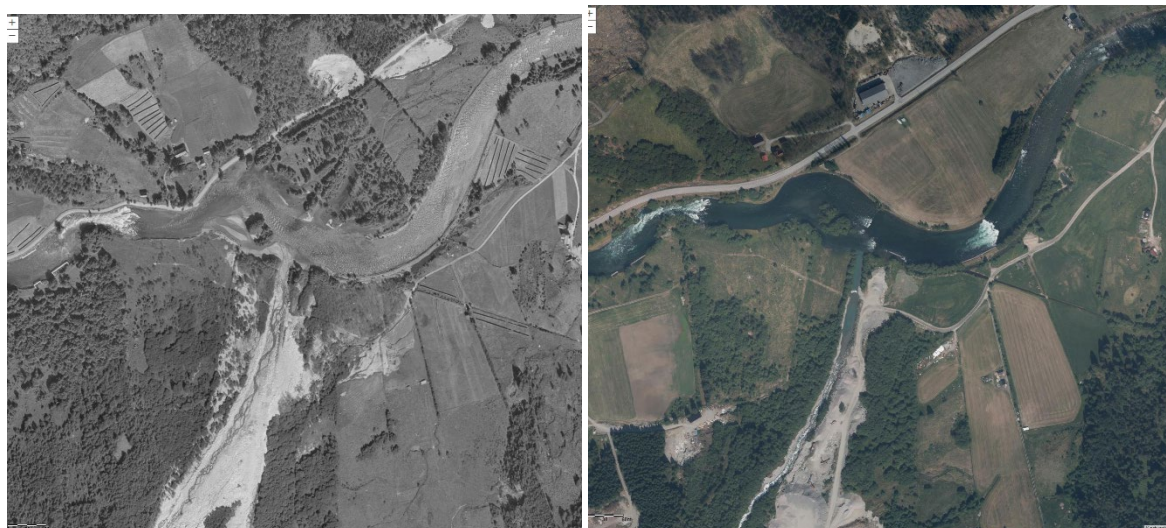
Eikgjøla munner rett nedenfor Strynsvatnet og var en viktig kilde til grus og rullestein etter innsjøen (Figur 22). Massetilførsel fra Eikgjøla ser imidlertid ut til å være svært redusert nedenfor grustaket. Det er knapt spor etter friske grus- og rullesteinmasser nedenfor munningen. Finsedimentfraksjoner vil derimot fortsatt kunne transporteres gjennom det korte sedimentasjonsbassenget. Disse reduserer hulrom og skjul i elvebunnen og reduserer fiskehabitatet.

**Figur 22: Munning til Eikgjøla og Gjørveøyane 1967 og 2020. Vassdaget ble innsnevret og sideløp fylt med masser (og boss). Legg merke til massetransporten fra Eikgjøla i 1967 som førte lokalt til masseoverskudd og danning av tykke dynamiske "grusøyr". I 2020 er det ikke synlige spor til massetransport nedenfor grustaket. Øyene gjengrodd og elven mørk.**

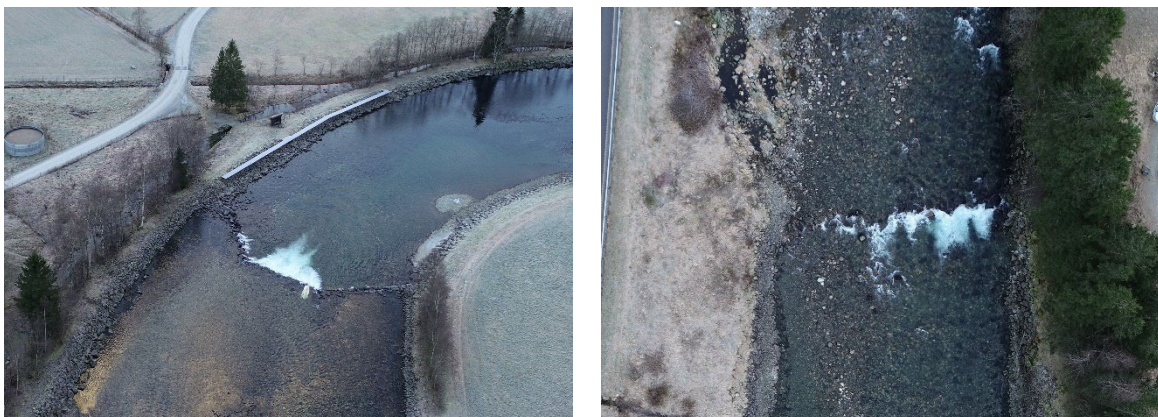
Det ble registrert totalt 10 terskler og 5 buner i vassdraget hvorav alle ligger i segment 1 (øvre). Noen av tersklene ligger bratte partier med høy gradient og danner ikke noe store terskelbasenger (**Figur 23** høyre). Disse vurderes til og ha liten effekt på habitat. Andre lager store bassenger, hvor finsedimenter setter seg av og tetter hulrommet i bunnsubstrat som medfører dårlig skjultilgang for ungfisk (klogging, **Figur 23** venstre).

**Figur 23.** Eksempler av forskjellige terskler i Strynselva

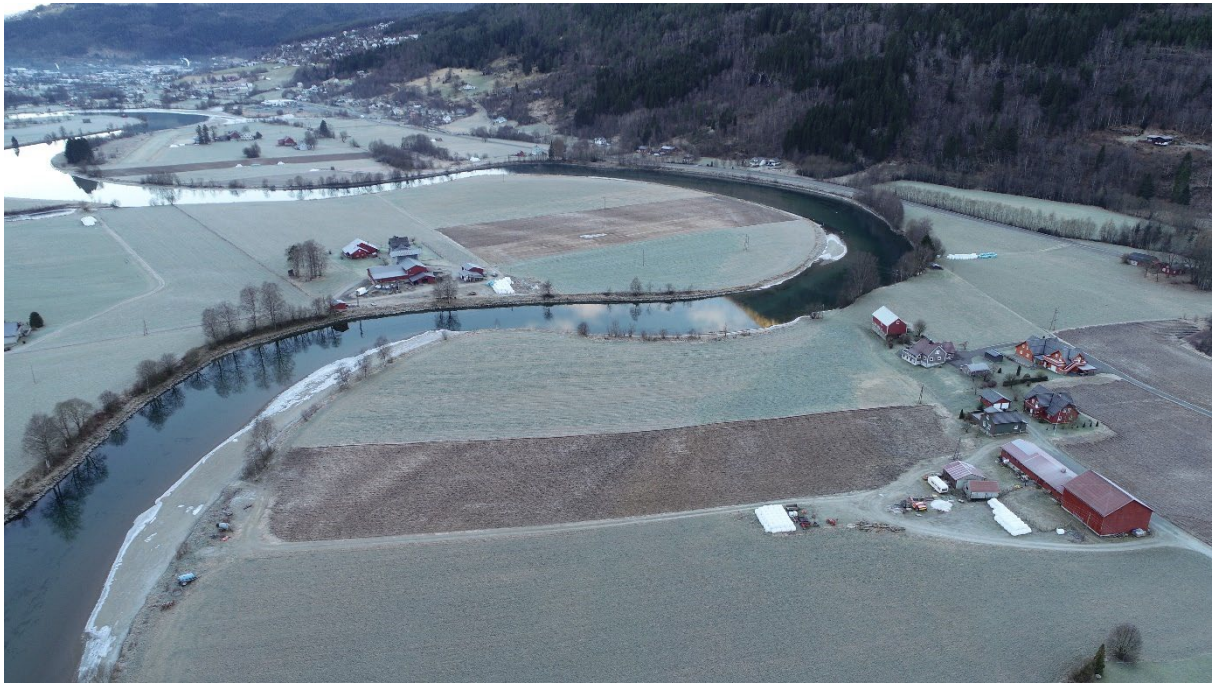
Figur 25. Område i nedre del av Strynseelva med manglende og glissen kantvegetasjon

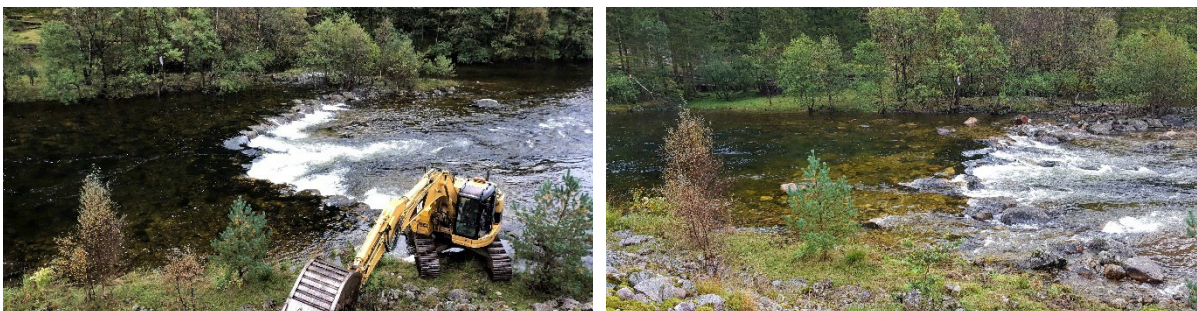
**Figur 26. Terskeljusteringer der enkelte steiner fjernes fra terskelen (venstre: før, høyre etter justeringer).**

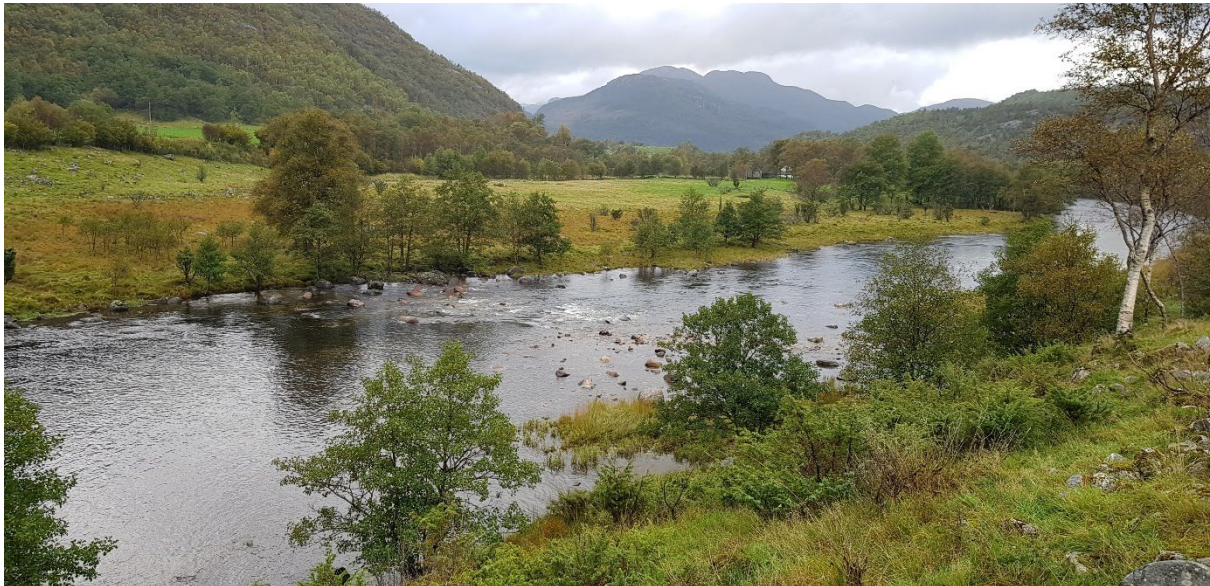
**Figur 27: Terskel endret til stryk. Lavvannsrenne i stryket sikrer vannspeil/kulpkarakter oppstrøms.**

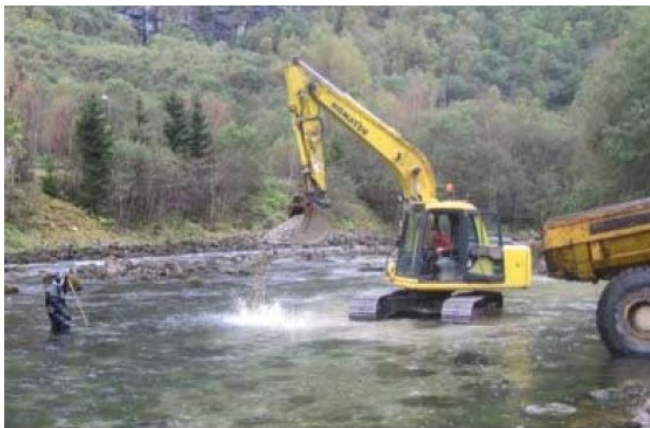
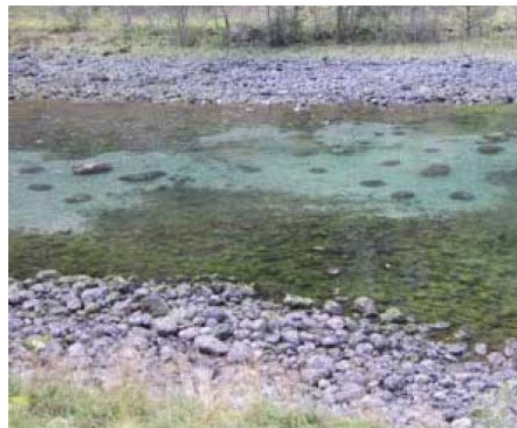
**Figur 28. Grusutlegg i Aurlandselva med gravemaskin**

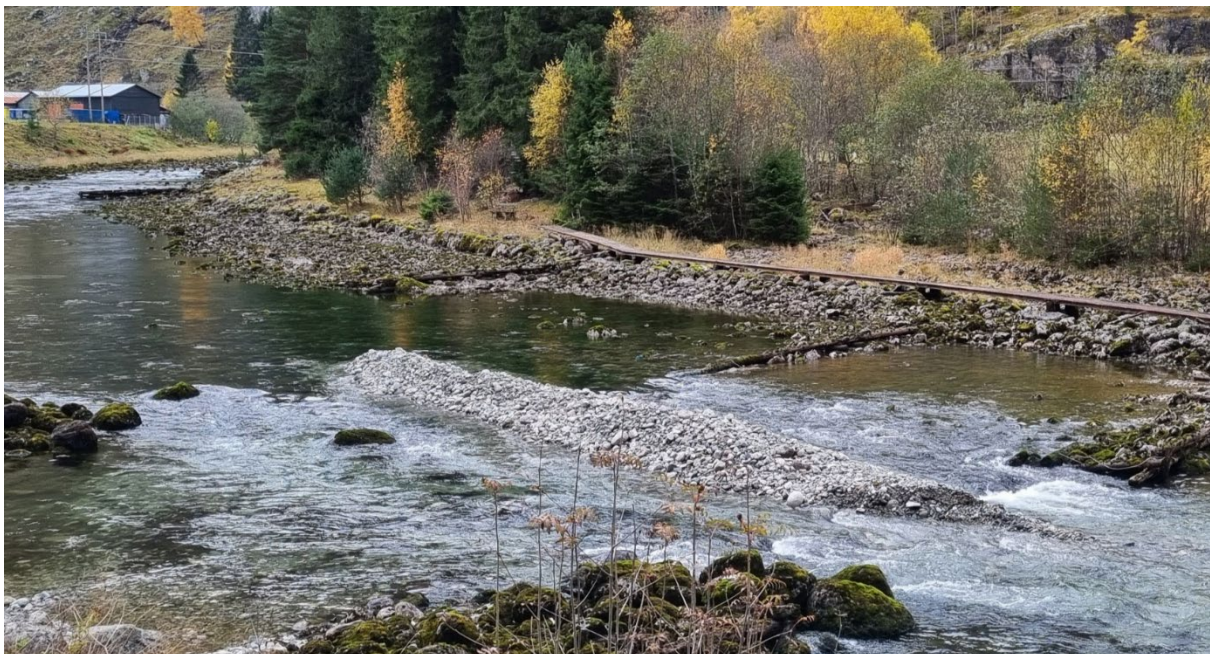
**Figur 29. Grusutlegg i Aurlandselva. Flommen selv skal fordele massene.**

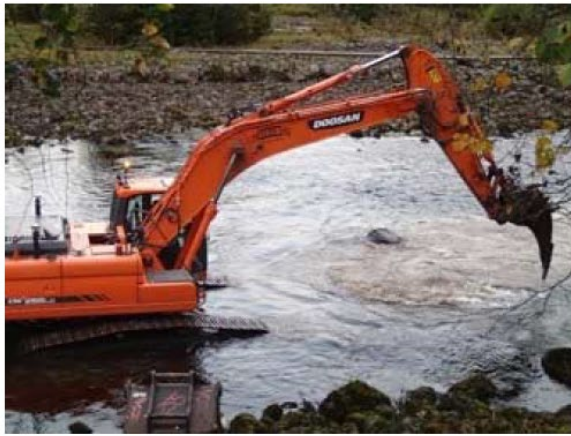
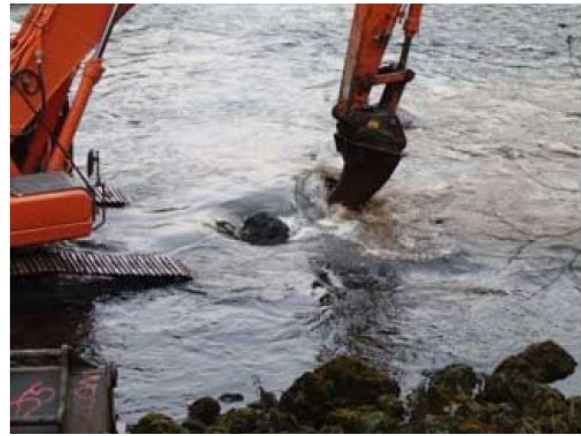
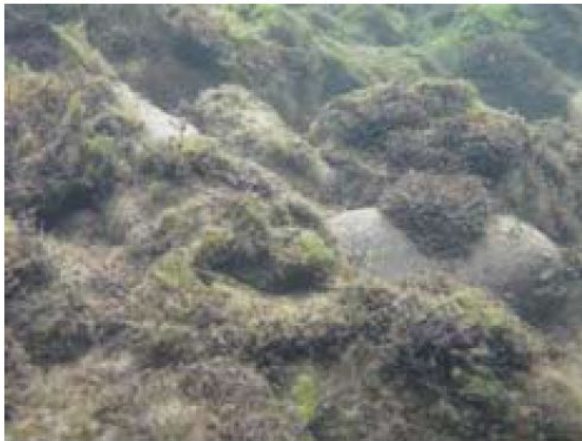
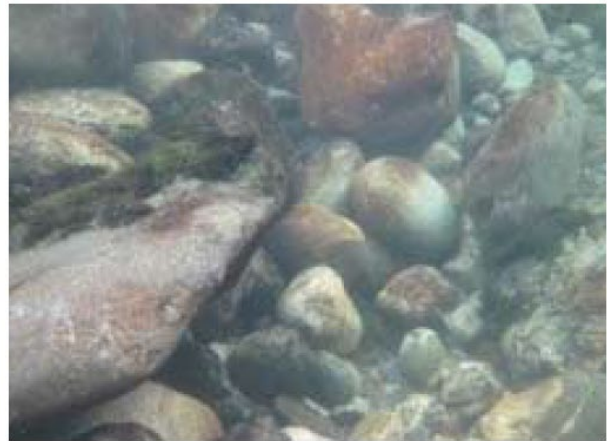
**Figur 30. Ripping av elvebunn for å løse opp pakket bunn.**

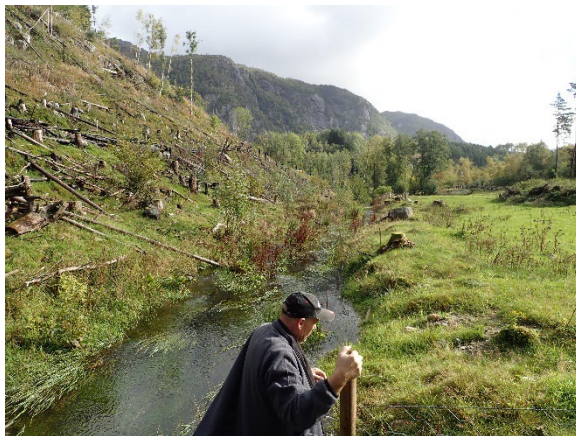
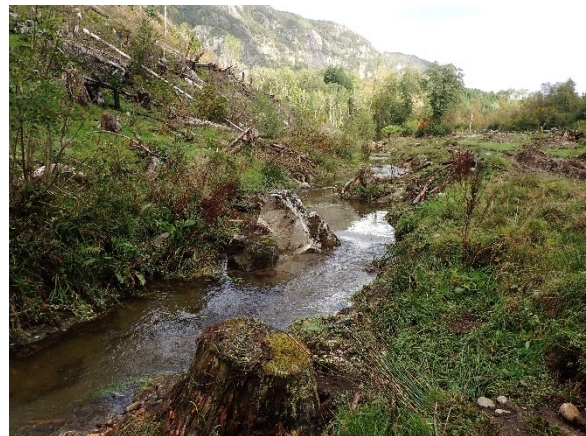
**Figur 31: Justering av sideløp, utforming av kulper/gytebrekker.**

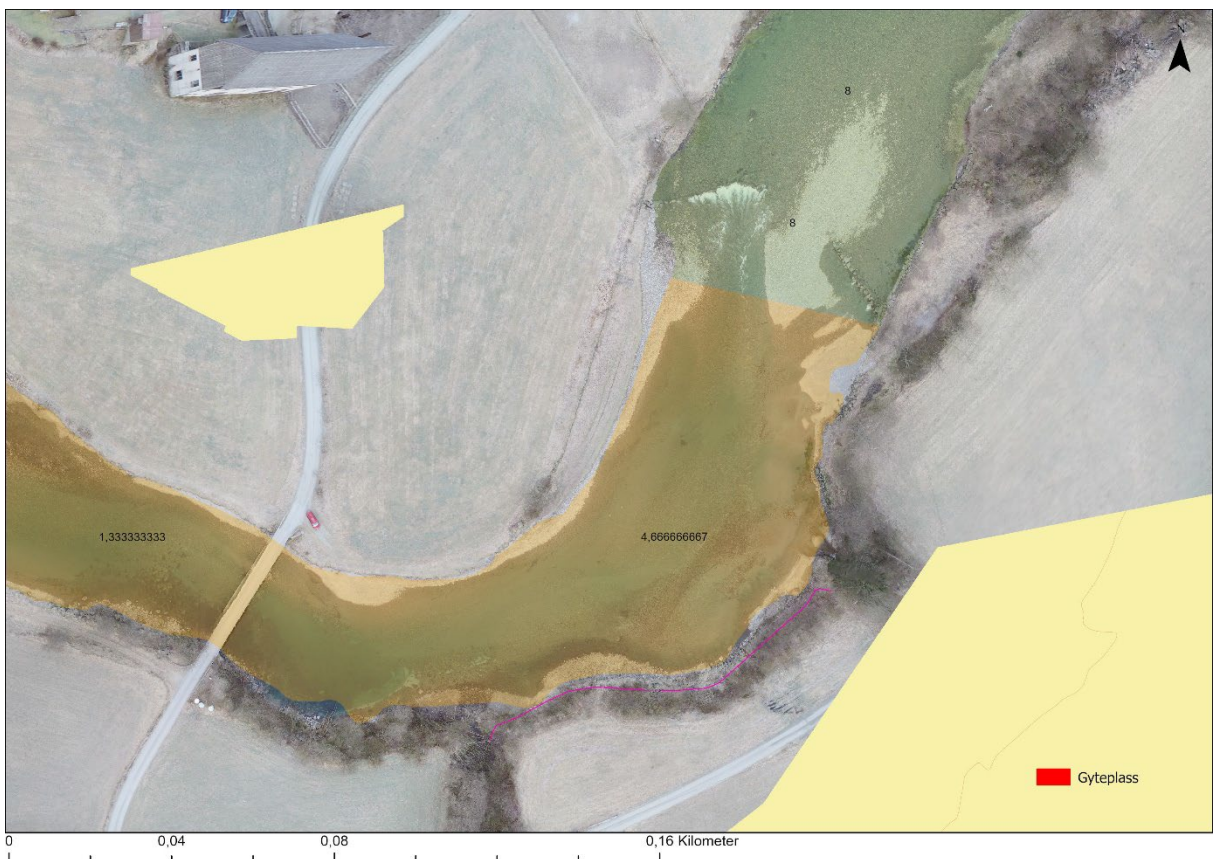
**Figur 37: Tiltaksområde 4. Terskelbasseng er fylt opp med masser som gjør strekningen nesten fluvialt. Anbefales lavvannsrenne på østsiden av terskelen (Pri 2). Vurdering av erosjonssikring med**

Ved tiltaksområde 4 ble det gjort endringer etter befaringen (kulpen ved bruene ble fylt med pukk og sprengstein) som har ført til at bruene ble tatt av flommen på grunn av oppstuvning og ble gjenbygget. Det anbefales at det i denne sammenheng utformes en kulp igjen som sikres med ru/oppløst lag av grovmasser blandet med rullestein. Massene bør helst være rundstein/elvestein fremfor sprengstein.

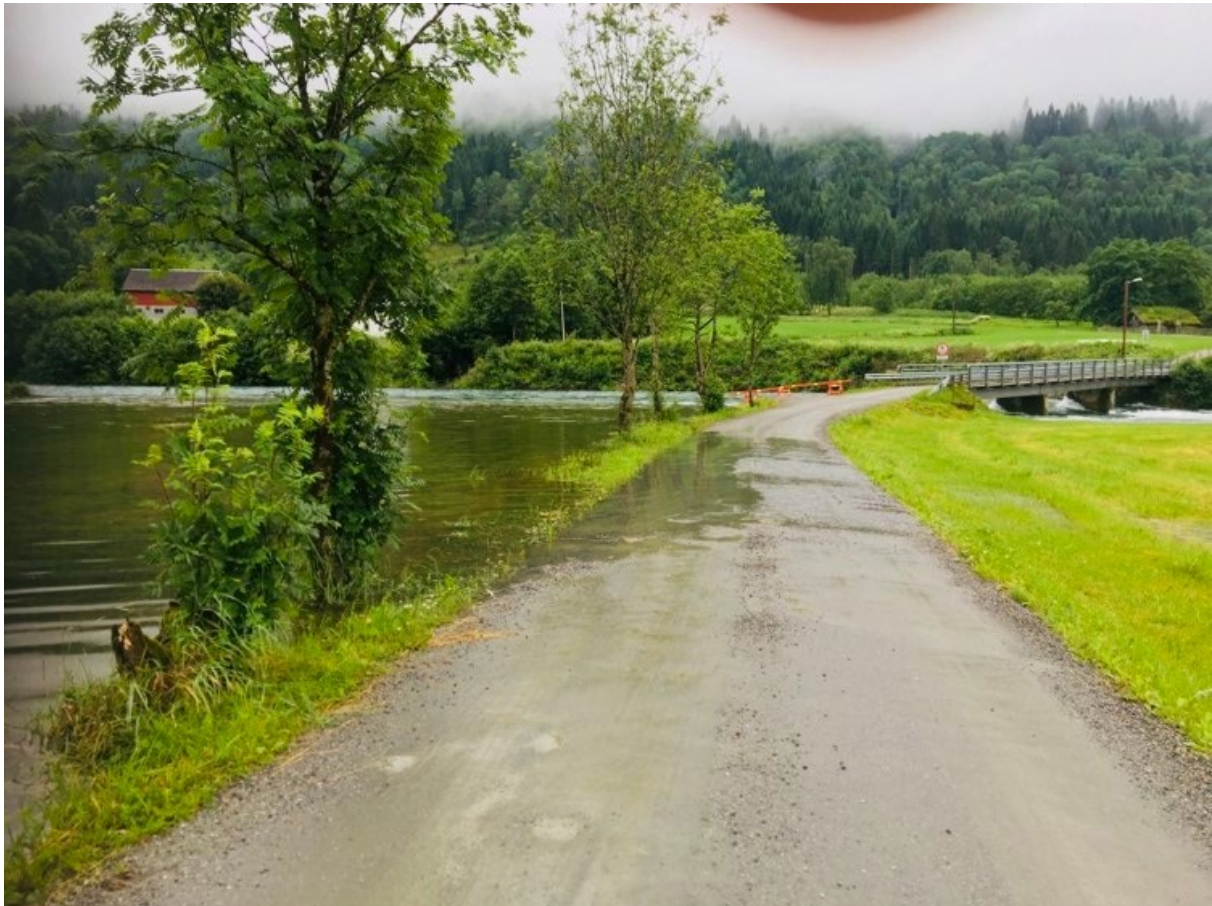
**Figur 38: utfylling av kulpen har redusert elvetverrsnittet såpass at det oppstått oppstuvning ovenfor og superkritisk strøm under bruene. Bilde tatt av Stryn elveigerlag**

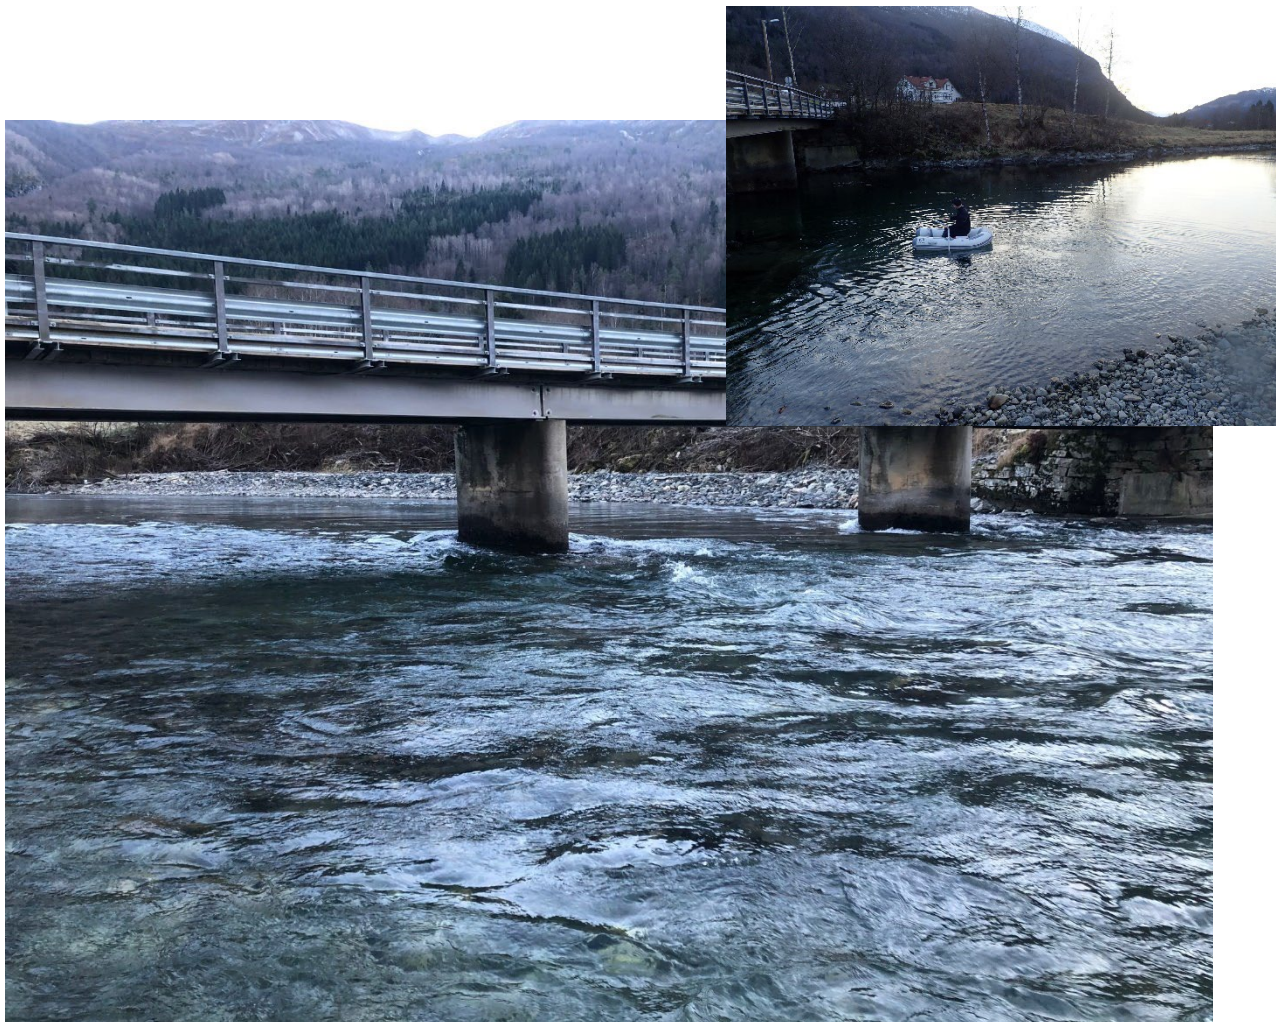
**Figur 39: strømforholdene under broen 20.11.2022. Det danner seg et stryke, til sammenligning kulpkarakter før sikringstiltakene (opp til høyre). Bilde tatt av Knut Stauri**

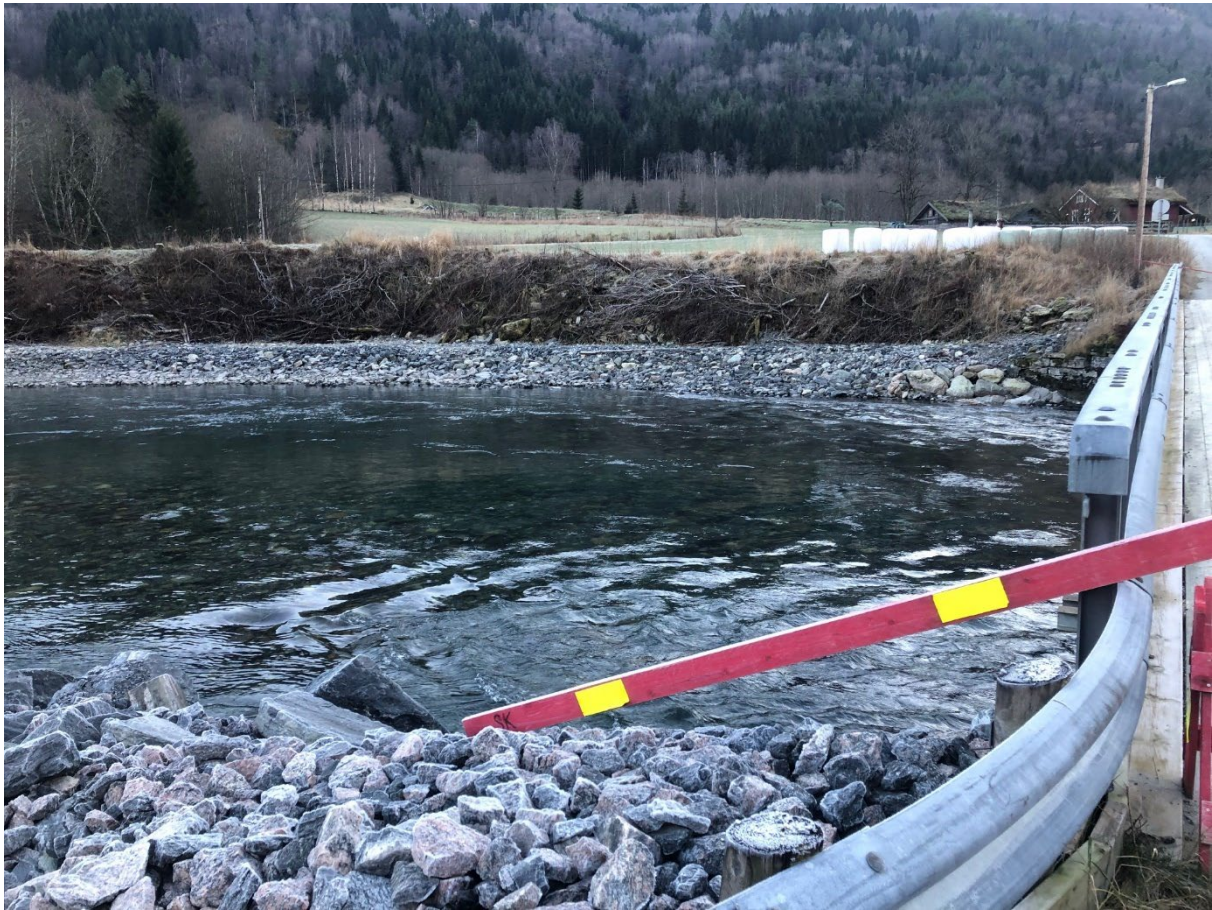
**Figur 40: de tilførte masses ser ut som sprengstein og det kan se ut som elvebunnen ble løftet betydelig, noe som kan ha redusert avløpstverrsnittet. Bilde tatt av Knut Stauri.**
