# DESCOLAGEM DE UM REVESTIMENTO CERÂMICO EM FACHADA

Nesta comunicação apresenta-se um trabalho onde se procedeu à análise das causas da descolagem de um revestimento cerâmico de uma fachada. Procedeu-se à caracterização da situação existente e à descrição dos ensaios realizados. Propõem-se soluções de reabilitação e elaboram-se recomendações de aplicação.

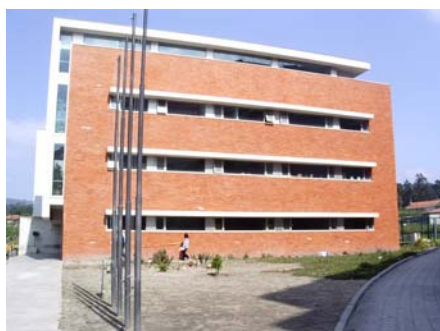
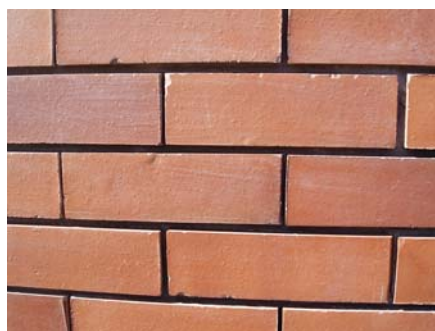
A visita ao local permitiu verificar que:

- Algumas plaquetas cerâmicas se destacavam com um simples toque enquanto outras encontravam-se solidamente fixas ao suporte;
- As juntas entre plaquetas não se encontravam preenchidas.
- As plaquetas não são vidradas.

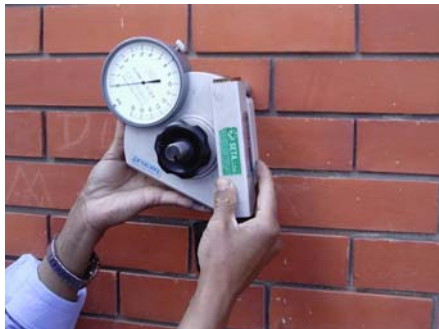
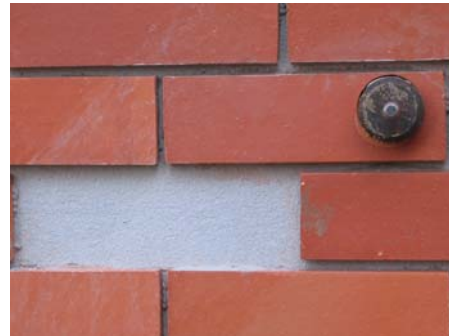
Os ensaios de arrancamento visam avaliar as condições de aderência através de ensaios de tracção. A resistência à tracção foi obtida através da colagem de uma peça metálica à superfície das plaquetas que foi depois sujeita a uma força perpendicular ao seu plano. Os ensaios de arrancamento foram precedidos de uma carotagem prévia. Nos locais onde as plaquetas cerâmicas se descolaram durante a carotagem foram realizados ensaios no reboco de forma a avaliar a sua coesão interna / aderência ao suporte. A força necessária para provocar o arrancamento foi medida com um dinamómetro.

Os ensaios de arrancamento mostram que as condições de aderência são bastante heterogêneas. A aderência é praticamente nula (nos locais onde o revestimento se destacou por toque e em C11), muito baixa nos locais onde se destacou durante as carotagens e aceitável a muito boa nos restantes locais. Refira-se que nos ensaios de adesão dos produtos de colagem com vista à sua homologação é exigido quer para aplicações normais, quer sob acção de temperatura, humidade, etc., um valor nunca inferior a 0.5 MPa.
