INFLUÊNCIA DA PERCENTAGEM DE ARMADURA CONVENCIONAL NO COMPORTAMENTO À FLEXÃO DE VIGAS REFORÇADAS COM SISEMAS DE CFRP

J.A.O. Barros¹, J.M. Sena Cruz² e D.C. Portela³

Com o objectivo de avaliar a contribuição dos laminados de fibras de carbono (CFRP) no comportamento do betão armado fendilhado foi efectuada uma campanha de ensaios experimentais em vigas. A influência da relação entre a percentagem de laminados e de armadura convencional no comportamento das vigas foi investigada. Neste trabalho os ensaios efectuados são descritos e os resultados obtidos são analisados.

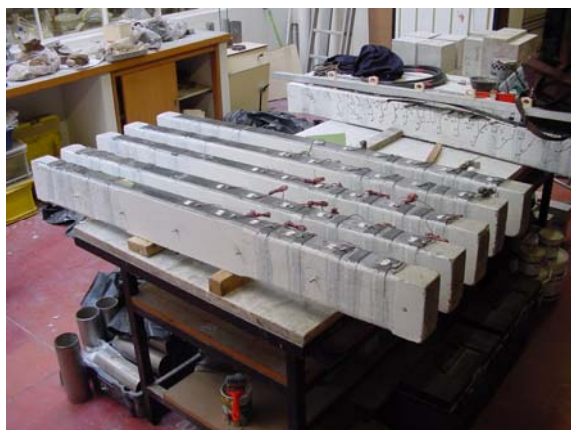
Fig. 7 – Vigas reforçadas

Decorridos, pelo menos três dias após a aplicação das faixas de manta, procedeu-se à colagem dos extensómetros nos locais previamente estabelecidos (ver Figura 3). Na Figura 7 inclui-se uma foto com o aspecto das vigas reforçadas, prontas a serem ensaiadas.

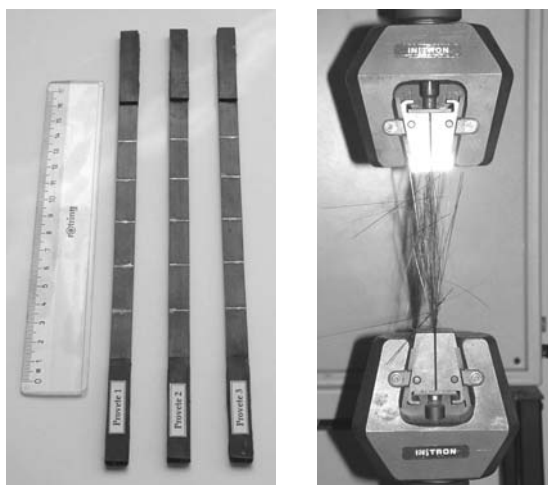
Fig. 8 – Caracterização experimental do comportamento à tracção dos laminados de CFRP

O comportamento à tracção dos laminados (com as fibras na direcção da força de tracção) foi avaliado em provetes (ver Figura 8) com 9.59 ± 0.09 mm de largura e 1.45 ± 0.005 mm de espessura (média de 15 medidas), que segundo o fabricante, têm propriedades similares às dos laminados aplicados nas vigas. A descrição dos ensaios de tracção uniaxial e do equipamento utilizado encontra-se em outro trabalho [Sena Cruz *et al.* (2001)]. Segundo os resultados obtidos, o módulo de elasticidade e a resistência à tracção destes laminados é de 153GPa e 1741MPa, respectivamente.

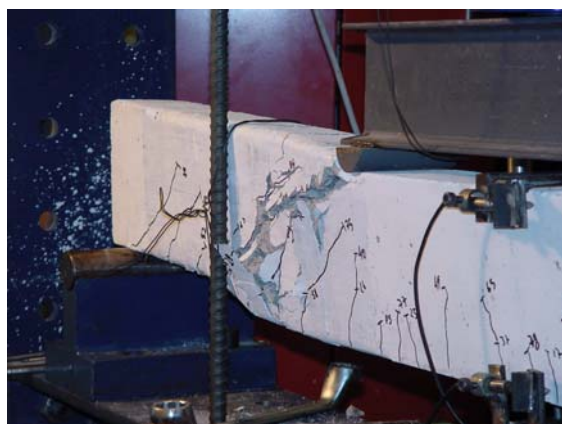
Fig. 12 – Modo de rotura ocorrido na viga V2_PR10

Nas Figuras 11 e 12 apresentam-se os modos de rotura típicos ocorridos nas vigas reforçadas com CFRP.

Nas vigas armadas com 4 varões de 10mm de diâmetro verificou-se a ocorrência de rotura por corte, quer na viga não reforçada quer na viga reforçada, o que revelou ser necessário aplicar maior percentagem de reforço ao corte, de forma a evitar este tipo de rotura, não desejável no âmbito do presente trabalho. Por este facto, as vigas da série CR (ver Quadro 1) foram reforçadas ao corte com dupla camada de faixas de manta de carbono.

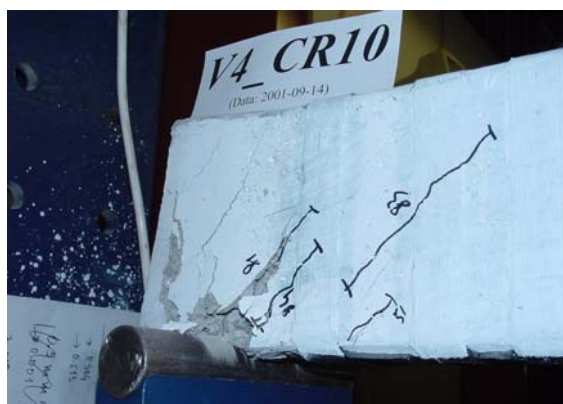
Fig. 17 – Modos de rotura típicos nas vigas da série CR

A Figura 17 ilustra os modos de rotura típicos ocorridos nas vigas da série CR. A não existência de qualquer estribo no tramo central das vigas está na base da ocorrência da encurvadura da armadura de compressão, na maior parte das vigas reforçadas com $\phi 6$ e $\phi 8$, conduzindo ao destacamento do betão de recobrimento em compressão. Nas vigas armadas com varões de 10mm de diâmetro, dado que a carga de rotura foi próxima dos 100kN, ocorreu esmagamento do betão sobre os apoios, motivado por deficiente reforço ao corte e confinamento do betão desta zona.

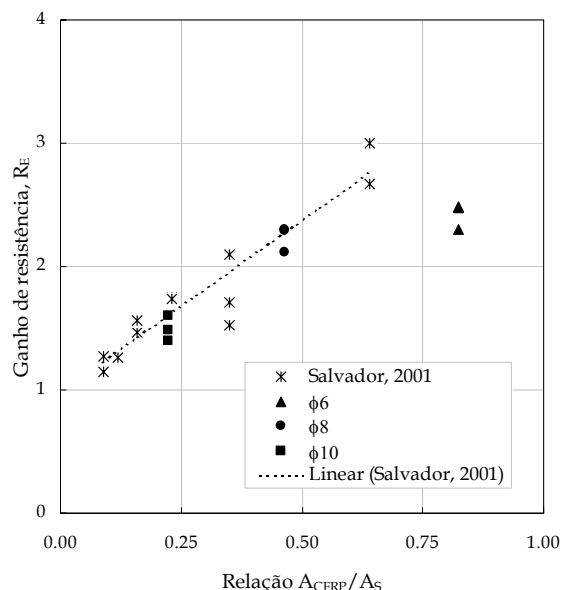
Fig. 18 – Eficácia do reforço

Na Figura 18 representa-se a relação entre o ganho de resistência, R_e , (cociente entre a carga de rotura da viga reforçada e a da correspondente viga não reforçada) e a percentagem relativa de reforço, $\rho_{LS} = A_{CFRP}/A_s$, (cociente entre a área de CFRP e a área de armadura convencional de tracção). Verifica-se que os resultados obtidos com as vigas armadas com varões de 8 e 10mm de diâmetro apresentam uma tendência semelhante à registada por Salvador (2001). Todavia, para a menor percentagem de armadura convencional, o ganho de resistência é inferior ao que se pode inferir dos valores obtidos por Salvador. Segundo os resultados obtidos por este autor, existe uma relação aproximadamente linear entre R_E e ρ_{LS} , enquanto no presente trabalho se constata

que diminuindo ρ_{LS} o aumento de R_E tende para uma assíntota.

- a rigidez aumenta com a presença dos laminados;
- para estados de pré-fendilhação correspondentes a flecha de $L/400$ (L =vão da viga), a carga de rotura é praticamente insensível ao facto da viga se encontrar pré-fendilhada. Apenas se verifica uma quebra de rigidez devido ao facto da viga se encontrar fendilhada no momento do reforço;
- O ganho de resistência (cociente entre a carga de rotura da viga reforçada e a carga de rotura da correspondente viga não reforçada) aumenta com a percentagem relativa de reforço (cociente entre a área de laminado e a área de armadura longitudinal de tracção), tendendo esse aumento para uma assíntota.
