DESEMPENHO SÍSMICO DE EDIFÍCIOS ANTIGOS DE ALVENARIA: ENSAIOS EM PLATAFORMA SÍSMICA

Nuno Mendes, Doutor em Engenharia Civil, ISISE, DEC, Universidade do Minho
Paulo Lourenço, Professor Catedrático, ISISE, DEC, Universidade do Minho
Alfredo Campo Costa, Investigador Principal, NESDE, LNEC

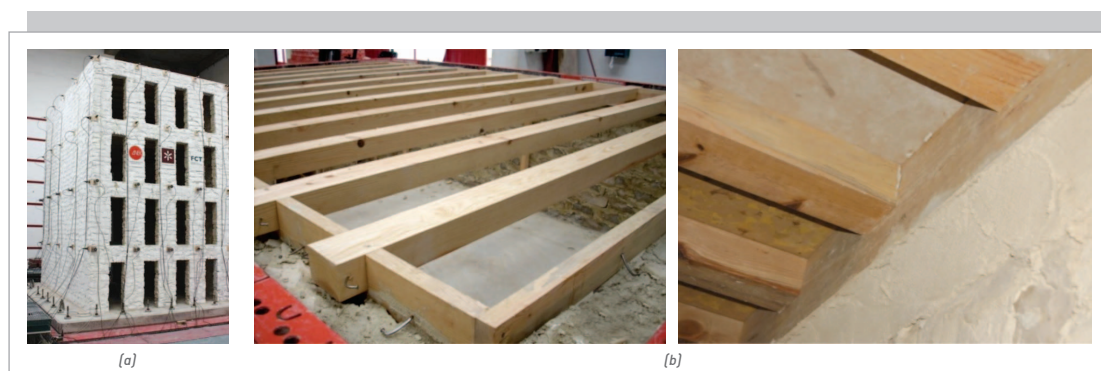
> Figura 1: Modelo não reforçado: (a) vista geral; (b) pormenores do pavimento.

Devido às dimensões e à capacidade de carga da plataforma sísmica triaxial do LNEC, os modelos experimentais foram construídos à escala reduzida 1:3, de acordo com a lei de semelhança de Cauchy [4]. O modelo não reforçado (Figura 1a) tem quatro pisos e é constituído por duas fachadas com aberturas, duas empenas cegas e pavimentos em madeira. Este modelo tem em planta $3.15 \times 4.15 \text{ m}^2$, 4.80 m de altura e espessura das paredes de alvenaria igual a 0.17 m. Na construção dos pavimentos utilizaram-se painéis de MDF com espessura igual a 0.012 m. Os painéis de MDF foram cortados em retângulos ($0.57 \times 1.05 \text{ m}^2$)

e pregados às vigas de madeira orientadas na direção do menor vão (Figura 1b). Após os ensaios, este modelo foi reparado e reforçado (Figura 2a) graciosamente pela empresa BEL – Engenharia e Reabilitação de Estruturas. A técnica utilizada consistiu no reforço das ligações entre paredes e pavimentos, com recurso a cantoneiras e chapas de aço ao nível dos pisos. Note-se que não foram aplicadas chapas pelo exterior das empenas do modelo reforçado. Embora se trate de um edifício isolado, pretende-se que a técnica de reforço seja geral e de aplicação em edifícios de quarteirão. Adicionalmente, foram aplicados cabos de aço nos dois pisos superiores. Cada piso tem quatro cabos que ligam pelo interior o centro das fachadas aos cunhais da fachada oposta, tendo por objetivo transferir as forças de inércia das fachadas para o plano das empenas (Figura 2b).

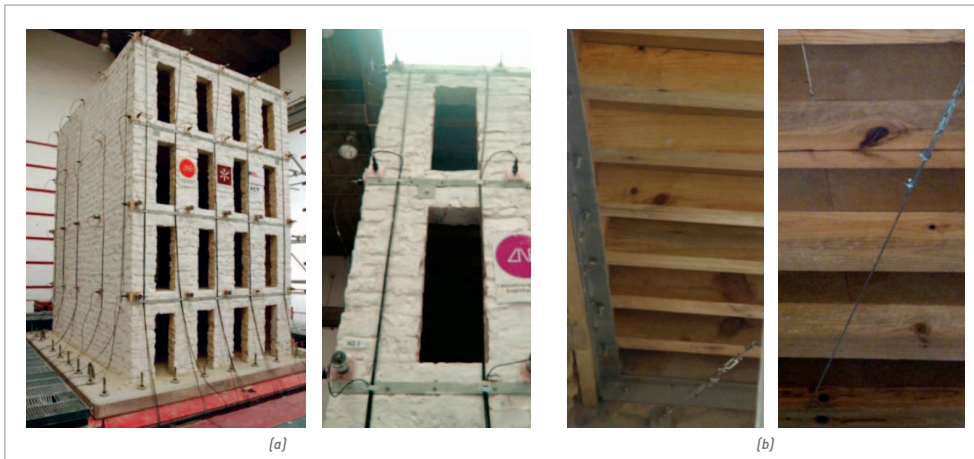
> Figura 2: Modelo reforçado: (a) vista geral; (b) pormenores do reforço.

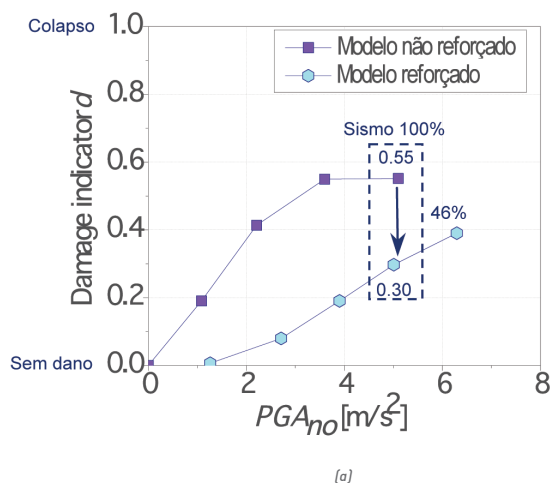
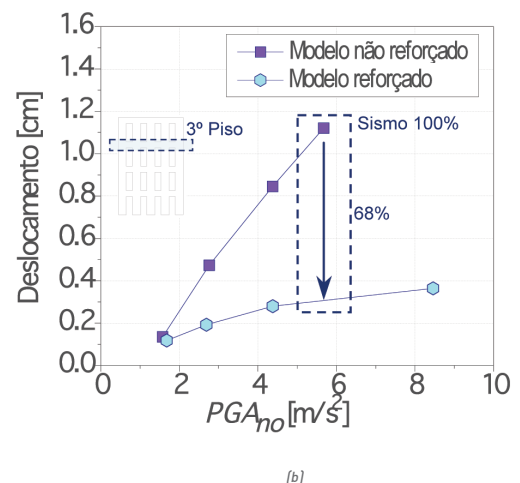
> Figura 3: Resultados dos ensaios em plataforma sísmica: (a) curvas de vulnerabilidade; (b) média dos deslocamento para fora do plano das fachadas relativamente aos cunhais..

tendo por objetivo avaliar a variação nas propriedades dinâmicas dos modelos ao longo dos ensaios. A variação das frequências dos modos de vibração está relacionada com a evolução do dano. Assim, definiu-se um indicador de dano d com base na variação das frequências, no qual $d=0$ corresponde à ausência de dano e $d=1$ corresponde ao colapso. Os ensaios do modelo não reforçado incluíram quatro ensaios sísmicos com amplitudes iguais a 25%, 50%, 75% e 100% do valor regulamentar, e cinco ensaios de identificação dinâmica. No modelo reforçado foram realizados dois ensaios sísmicos adicionais com amplitudes iguais a 125% e 150% do valor regulamentar. Devido ao dano elevado do modelo reforçado após o último ensaio sísmico, não foi possível realizar o último ensaio de identificação dinâmica. Os resultados dos ensaios em plataforma sísmica permitiram definir as curvas de vulnerabilidade sísmica dos modelos, relacio-

nando o indicador de dano com a PGA nominal (PGA_{nom}) aplicado na base dos modelos. As curvas de vulnerabilidade definidas com base na frequência do primeiro modo de vibração permitem concluir que os elementos de reforço aplicados foram eficientes na redução da vulnerabilidade sísmica do modelo experimental, no qual se obteve para o Sismo 100% uma redução do indicador de dano de cerca de 50% (Figura 3a). Além disso, vários parâmetros qualitativos e quantitativos de controlo da resposta sísmica dos modelos foram analisados. Na Figura 3b apresenta-se a média dos deslocamentos para fora do plano da fachada relativamente aos cunhais ao nível do terceiro piso. A deformação local das fachadas dos modelos são claramente distintas, verificando-se que o modelo reforçado apresenta para o Sismo de 100% uma redução de cerca de 70% no deslocamento para fora do plano das fachadas. Assim, conclui-se que a técnica de reforço melhorou
