Pinto J, Cunha VMCF, Teixeira T, Ferreira D, Briga-Sá A, Varum H, Edifícios de xisto no concelho de Peso da Régua, em: REHABEND 2014 Congresso Latinoamericano – Patología de la Construcción, Tecnología de la Rehabilitación y Gestión del Patrimonio, 1-4 Abril, Santander, Espanha (2014)

EDIFÍCIOS DE XISTO NO CONCELHO DE PESO DA RÉGUA

PALAVRAS-CHAVE: Xisto, construção tradicional, reabilitação, paredes.

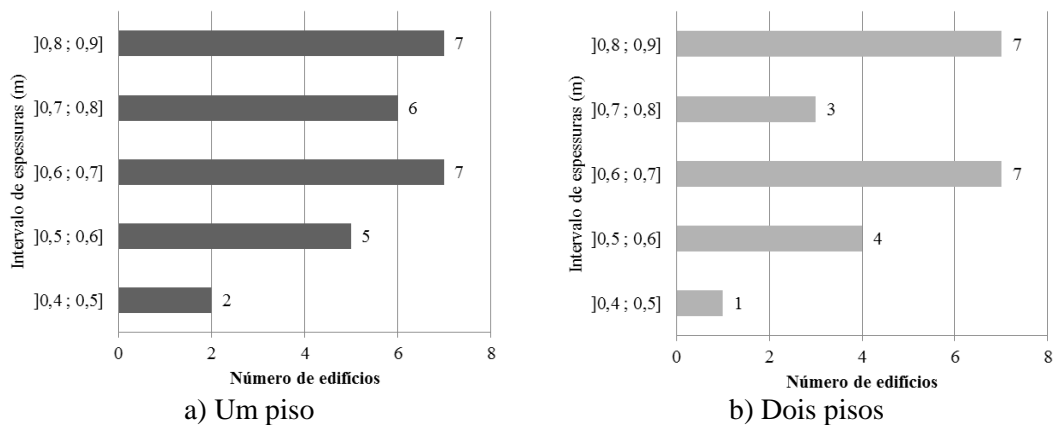
Figura 3: Distribuição da espessura das paredes exteriores por piso nos edifícios estudados

A informação disponibilizada permite concluir que as paredes exteriores de alvenaria de pedra de xisto apresentam espessuras que podem estar compreendidas entre 0,4 m e 0,9 m, e para ambos os cenários de um e de dois pisos. Tratam-se então de elementos construtivos estruturais verticais que apresentam como característica técnica a necessidade de requerer espessuras elevadas. Esta especificidade técnica poderá ser

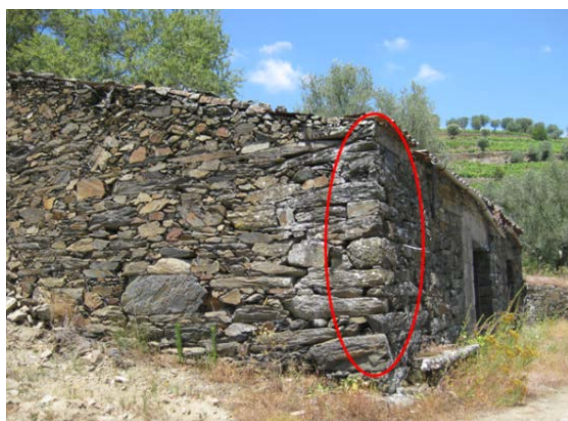
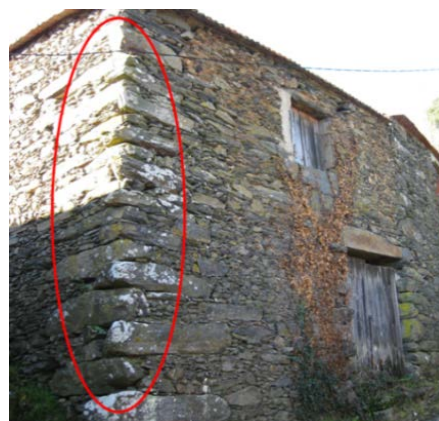
Nas construções tradicionais de xisto estudadas a ligação entre dois panos de parede transversais entre si é geralmente materializada através de cunhais. A Figura 4 realça este tipo de elemento construtivo num edifício de um piso (Figura 4.a) e noutra de dois pisos (Figura 4.b). O cunhal consiste na sobreposição segundo a vertical de pedras de xisto de maiores dimensões dispostas de forma alternada segundo os planos das paredes a unir.

a) Exemplo 1 – Um piso

b) Exemplo 2 – Dois pisos

Figura 4: Tipologia dos cunhais dos edifícios estudados

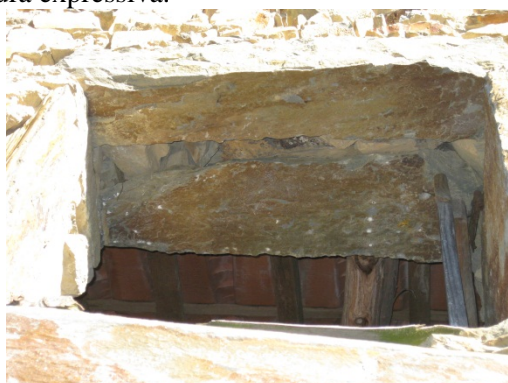
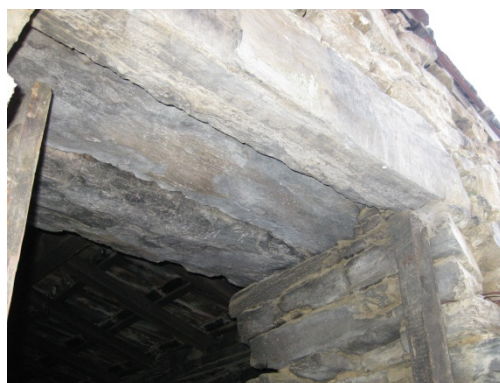
Tal como foi referido anteriormente, o elemento estrutural horizontal (tipo viga) que materializa a padieira de uma abertura poderá ser materializado por mais do que um elemento. De acordo com os dados recolhidos neste trabalho de investigação, padieiras constituídas por múltiplos elementos parece ser uma solução tradicional, Figura 6. Este detalhe construtivo poderá ser justificado pelo facto das paredes possuírem uma espessura expressiva.

a) Dois elementos

b) Três elementos

Figura 6: Exemplos de soluções construtivas de padieira
