ASFALTI TAPPABUCHE E GREEN DEAL

IL PROGETTO INFRAROB PER PAVIMENTAZIONI SICURE E SOSTENIBILI

ASPHALT FOR POTHOLE PATCHING AND GREEN DEAL

INFRAROB PROJECT FOR SAFE AND SUSTAINABLE ASPHALT PAVEMENTS

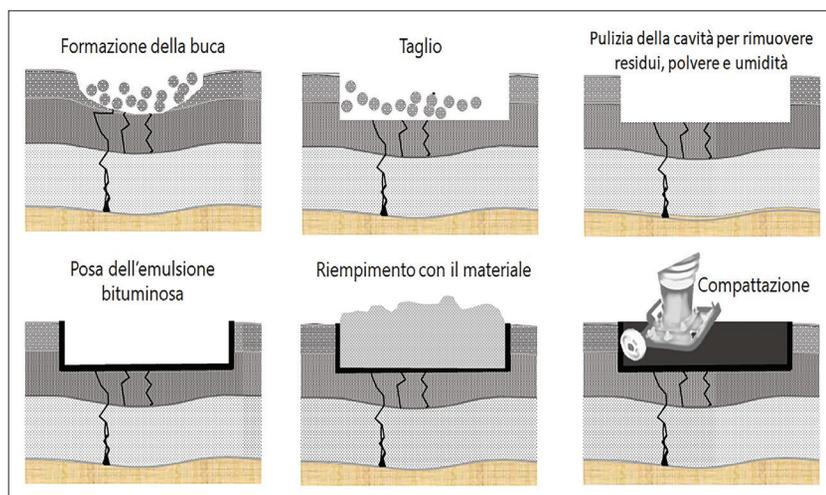
1. Il migliore processo per il ripristino di una buca
1. The best procedure to repair a pothole

4. **Semipermanente:** (Figura 1) si rimuovono detriti e acqua dalla buca, si taglia in modo netto lungo i lati, si cosparge emulsione bituminosa, si riempie con il materiale e si compatta con appositi strumenti (piastre vibranti, compattatori, rulli, ecc.). È il metodo che consente di ottenere maggiore durata della riparazione;

4. Semi-permanent: (Figure 1) debris and water are removed from the hole, a clean cut is made along the sides, bitumen emulsion is sprinkled, the material is filled in and compacted with special tools (vibrating plates, compactors, rollers, etc.). This is the method that allows the repair to last longer.

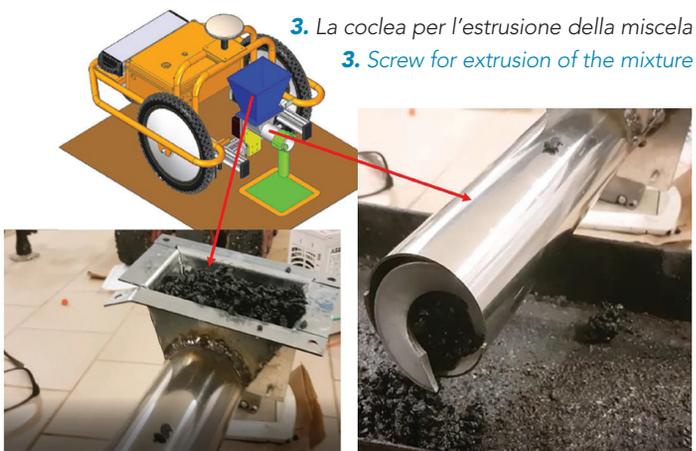
3. La coclea per l'estrusione della miscela
3. Screw for extrusion of the mixture

L'estrudibilità è stata invece verificata con una coclea orizzontale (Figura 3) che sarà montata sulla stampante 3D.

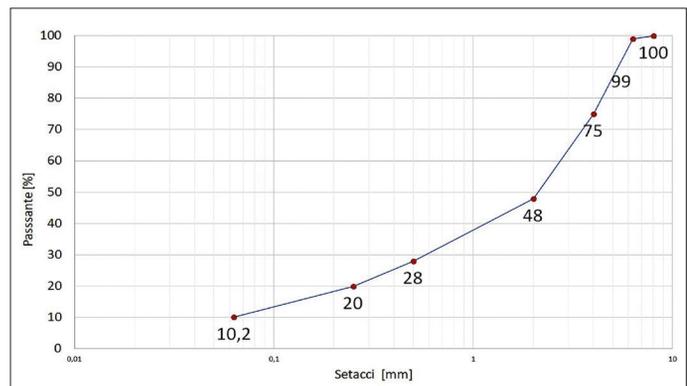
4. La curva granulometrica del tappabuche con 100% fresato rigenerato a freddo

4. Pothole patching particle size curve with 100% cold reclaimed asphalt

In Figura 4 è riportata la curva granulometrica della miscela finale e riporta inoltre i risultati delle miscele analizzate rispetto ai minimi previsti per questa tecnologia da un capitolato assunto come riferimento [12]. È evidente che la percentuale dei vuoti residui è elevata, sia per la bassa energia di compattazione sia per la mancanza di materiale fine che è racchiuso all'interno dei granuli di RAP frantumati. Tutte le miscele, ad eccezione della miscela G, mostrano stabilità Marshall e resistenza alla trazione indiretta molto superiori al minimo.

La miscela ottimale ha contenuto di rigenerante pari al 3,0% e contenuto di acqua del 3,1%. È interessante evidenziare che la miscela D raggiunge il massimo valore di resistenza a trazione indiretta e di stabilità Marshall, ma la perdita di particelle è leggermente superiore ai requisiti. Peculiarità tecnica della tecnologia proposta è che non è necessario ridimensionare, pulire e/o asciugare la buca per garantire la durata del ripristino. Inoltre, la buca è immediatamente carrabile subito dopo il riempimento. Per quanto riguarda la perdita di particelle, le miscele migliori risultano la E e la F.

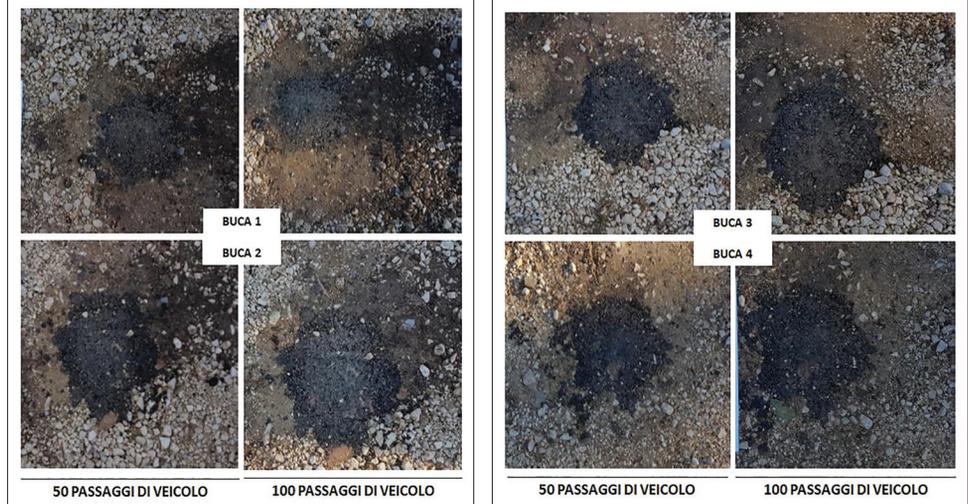
6A e 6B. Prove in situ delle miscele: le miscele E (6A) ed F (6B) immediatamente dopo la posa
6A and 6B. On-site tests of mixtures: mixtures E (6A) and F (6B) immediately after installation

Le prove in situ hanno evidenziato un sostanziale e buon addensamento, con assenza di disgregazione del materiale o perdita di coesione, anche subito dopo la posa (Figure 6A e 6B). Finora, dopo sei mesi di traffico, il materiale di riempimento non presenta distacchi o sgranamenti.
