La intervención en el Convento de Santa Clara afronta el reto de compatibilizar su uso cultural y su funcionalidad cultural

Lourdes Royo Naranjo | Escuela Técnica Superior de Arquitectura, Universidad de Sevilla

Proyecto de actuación restauración bienes muebles iglesia del Convento de Santa Clara. Sevilla

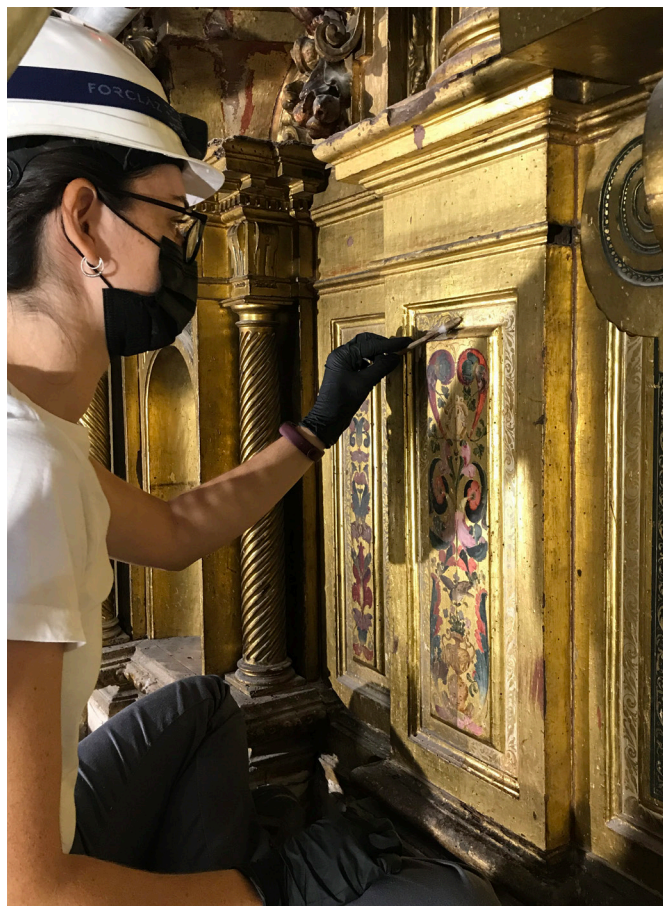
Tratamientos de limpieza en el retablo mayor | foto Carlos Roncero Mesa

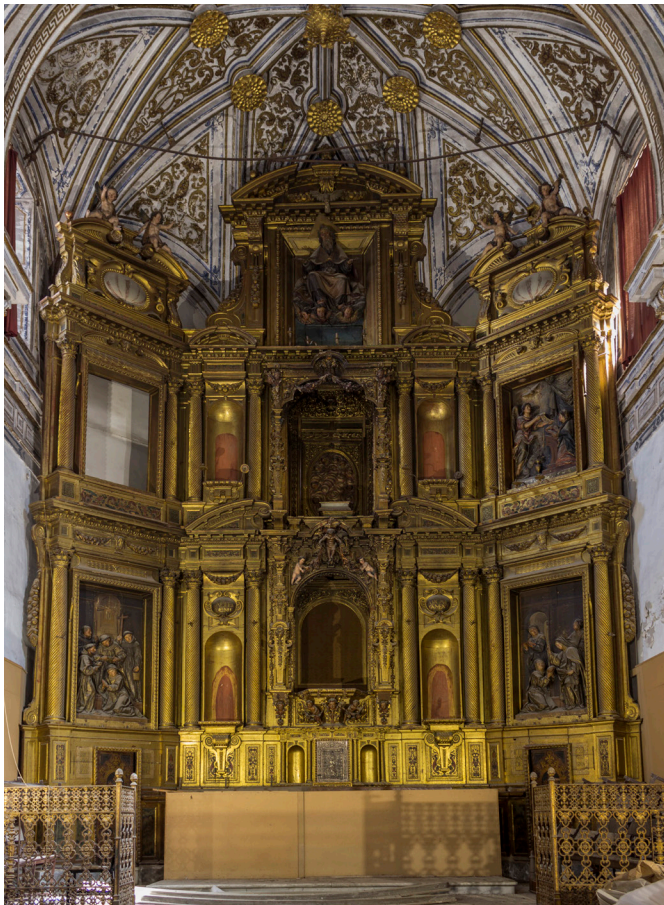
Retablo mayor de la iglesia del Convento de Santa Clara, cuyo autor es Juan Martínez Montañés | foto Carlos Roncero Mesa

la estructura original del retablo mayor, así como adaptaciones posteriores y modificaciones estilísticas en hornacinas documentadas en la primera mitad del s. XVIII cuando se modifica la calle central incorporando los estípites y remodelando el programa iconográfico y decorativo del mismo. También se han identificado los tipos de alteraciones sufridas a lo largo del tiempo, su naturaleza y alcance. En cada caso se ha empleado la técnica más adecuada para conseguir este fin y se ha podido contribuir a dictaminar el estado de conservación y definición de las necesidades de preservación y tratamiento. Estos estudios se han basado en una metodología científica adaptada a la tipología y naturaleza del bien.
