### **Au large de Brest – L'épave du *Golymin* (EA 1085)**

# Au large de Brest – L'épave du Golymin (EA 1085)

Étude documentaire (2014)

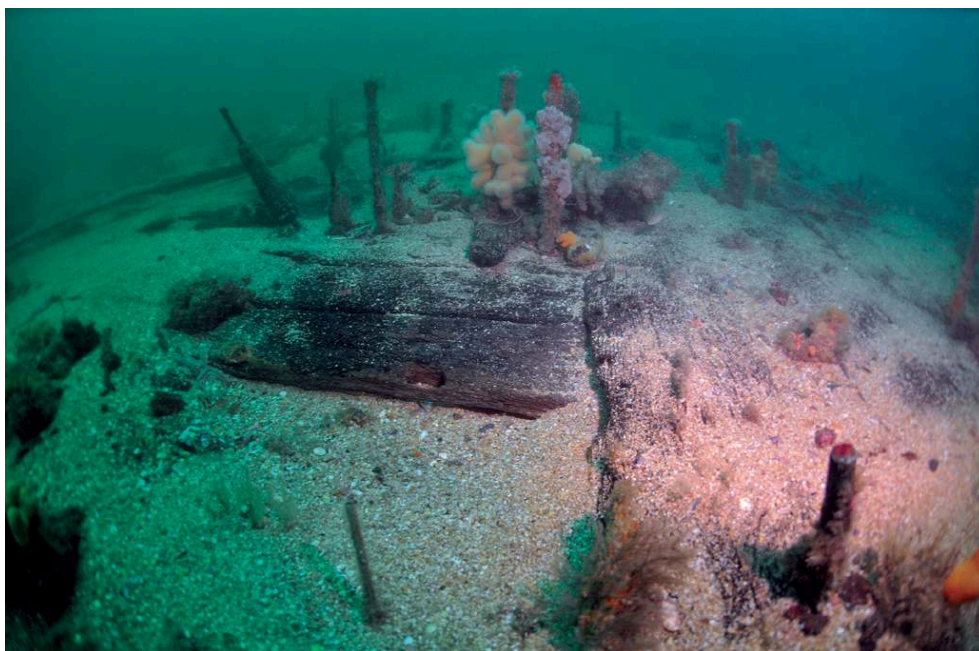
Fig. 1 – Le site, étendu sur plus de 60 m de long est parcouru par d'innombrables broches en bronze, témoignant des assemblages de ce navire de 74 canons

- 4 La relation du naufrage établi par Augustin Jal, témoin oculaire du drame, retint dans les années 1970 l'attention de Michèle et Jean-Marie Retornaz qui se mirent aussitôt en quête de l'épave et procédèrent à la déclaration de sa découverte en 1978. Le *Golymin* repose par 25 m de fond dans une plaine sableuse située au pied de la basse Goudron. Le site est homogène et ses vestiges sont pour l'essentiel concentrés sur une aire de 60 m de longueur par 15 m de large (fig. 1). En périphérie du site, on observe encore la présence des ancres mouillées dans l'urgence juste avant de toucher la roche. La proue est à l'est du site, la poupe à l'ouest, encore largement recouverte de sable.

- 6 Au cours de ses missions de contrôle, le Drassm a effectué en 2011 une visite du site qui a confirmé le bon état de conservation des vestiges (*Bilan scientifique du Drassm 2011*, p. 32-33). En particulier, les structures du navire, bien qu'érodées, se dessinent de manière très lisible sur le fond. Au vu de ces données, il a semblé à Olivia Hulot que le *Golymin* constituait un parfait terrain d'expérimentation pour la réalisation du projet porté par Félix Dupin.

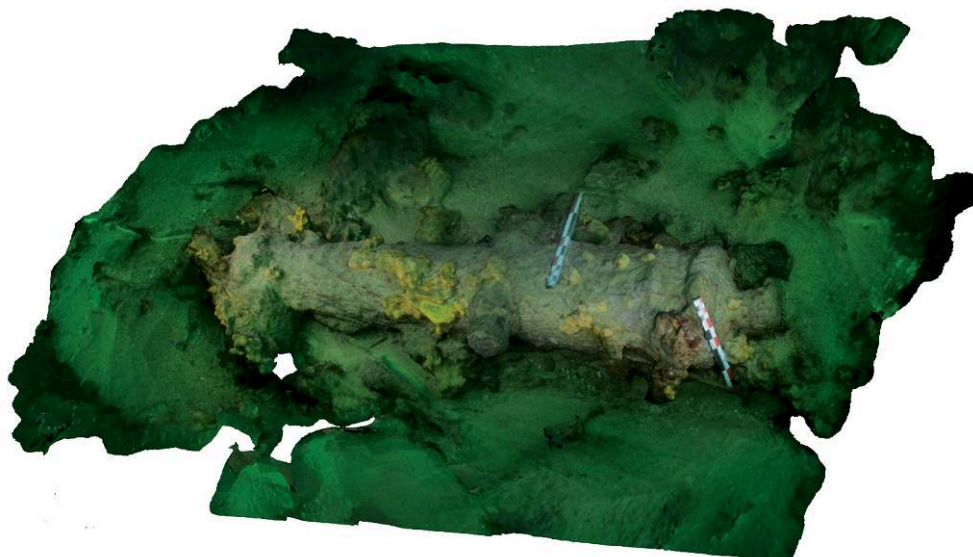
Fig. 2 – Premiers tests de restitution 3D d'un des canons en fonte de fer présent sur le site

de couvrir une vaste zone en un laps de temps extrêmement réduit, de surcroît avec deux photographes différents opérant avec une faible visibilité... Malgré cela la documentation obtenue est déjà spectaculaire et les « focus » 3D réalisés sur certains vestiges, dont un canon (fig. 2) et une ancre illustrent bien le fort potentiel archéologique que recèle encore ce site.
