# Analisis Aksesibilitas dan Fasilitas Difabel di Masjid At-Taqwa Bandung

Program Studi Arsitektur, Fakultas Teknik dan Informatika Universitas PGRI Semarang

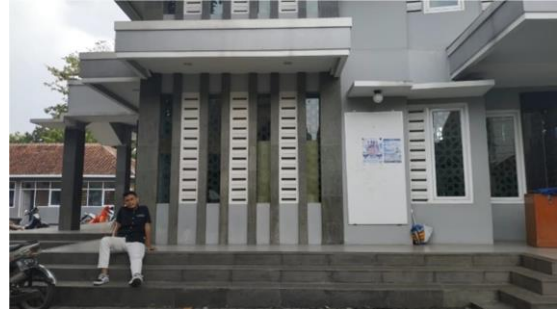
Gambar 4.5. existing akses masuk masjid At-taqwa

Pada masjid At-taqwa tidak menyediakan fasilitas ramp bagi difabel sehingga membuat difabel terutama difabel

berkursi roda mengalami kesulitan untuk mengakses masjid. Semua orang islam berhak beribadah di masjid tapi untuk difabel tidak mendapatkan haknya dalam beribadah di masjid At-taqwa. Hal itu sangat tidak adil bagi difabel yang hendak melakukan ibadah di masjid At-taqwa.

Pada rencana penambahan sarana dan fasilitas difabel yaitu ramp memiliki lebar 120 cm dengan kemiringan sudut  $6^\circ$ , dilengkapi tepi pengaman ram (kansting/loe curb) dengan tinggi 10cm berfungsi untuk menahan roda kursi roda agar tidak terperosok keluar ram. Permukaan ramp bertekstur dan tidak licin. Ramp juga dilengkapi 2 lapis handrail yang menerus dikedua sisi dengan ketinggian 65 cm untuk anak-anak dan 80 cm untuk orang dewasa. Pada ramp ini juga terdapat bordes berfungsi untuk istirahat difabel penggunaan kursi roda.

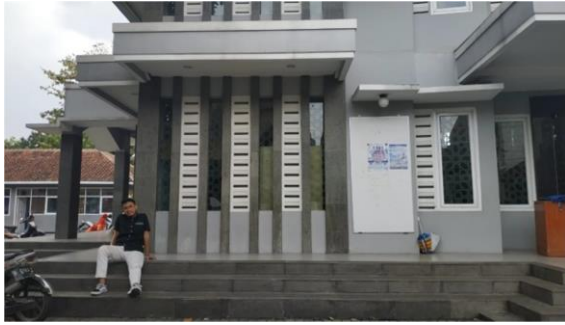
Gambar 4.7. tangga depan pintu utama sampai pintu samping masjid

Masjid At-taqwa memiliki beberapa tangga, 3 tangga berada di luar masjid yaitu di depan pintu utama masjid sampai di depan pintu samping masjid,. Sedangkan di dalam masjid ada 2 tangga yang menghubungkan lantai 1 ke lantai 2. Tangga pada bangun masjid At-taqwa bagi difabel terlalu tinggi, dengan rata-rata oprtrade 21 cm dan antrade 30 cm. Ukuran tangga tersebut membuat difabel cepat lelah untuk menaikinya. Untuk orang normal mungkin tidak terlalu capek, tapi bagi difabel ukuran tangga yang tinggi menjadi sebuah hambatan.

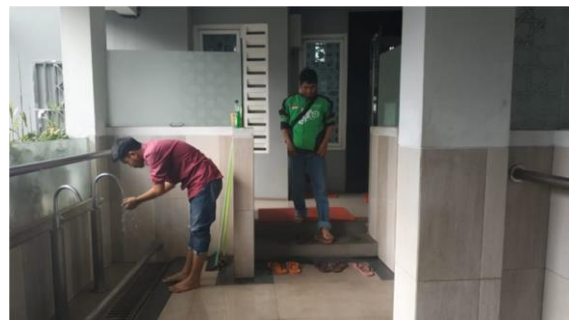
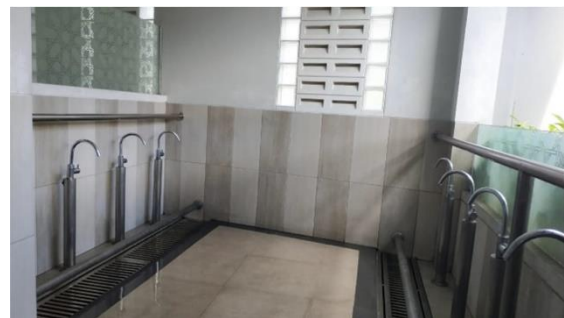
Gambar 4.11. tempat wudhu laki-laki pada masjid At-taqwa

Tempat wudhu pada masjid ini hanya disediakan tempat wudhu berdiri saja, bagi difabel hal itu sangat menyusahkan. Terutama bagi difabel berkursi roda dan difabel bertongkat,

Seharusnya disediakan tempat wudhu yang memenuhi kebutuhan difabel misalnya bangku, pijakan kaki, dan permukaan lantai tempat wudhu yang kasar. Antara ketinggian lantai masjid dan lantai tempat wudhu disediakan ram untuk difabel berkursi roda.
