ANALISA KEGAGALAN MATERIAL PADA TOOTHED FEEDER BREAKER PADA FC-01 DENGAN BEBAN 1200TON/JAM DI PT MIFA BERSAUDARA

Siti Aisah¹, Al Munawir²,
Jurusan Teknik Mesin, Fakultas Teknik Universitas Teuku Umar;
e-mail: [1aisyah69267@gmail.com](mailto:aisyah69267@gmail.com), [2almunawir@utu.ac.id](mailto:almunawir@utu.ac.id).

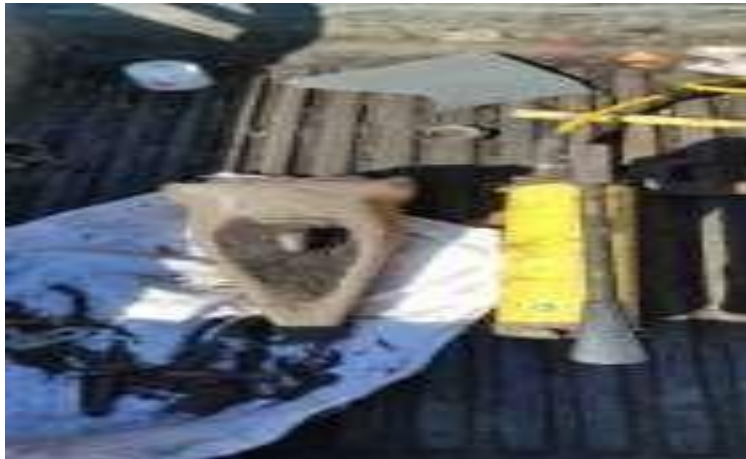
Feeder breaker merupakan Sizing equipment yang fungsinya adalah Sebagai tempat pengakutan sementara dari (haul Truck), Kemudian selanjutnya material tersebut diteruskan ke alat penghancur breaker oleh feeder [1] . Feeder sendiri berfungsi sebagai mesin pengumpan yang memiliki bentuk serupa dengan chainconveyor, sedangkan breaker adalah alat penghancur yang menghancurkan batu bara berukuran 50x50 [2] . dalam alat penghancur tersebut terdapat komponen Teethed yang berfungsi untuk melakukan penghancuran. Teethed sering mengalami kegagalan (berpisah dari pengikatnya) dari pengamatan saya hal itu disebabkan material yang masuk berupa material keras [3] .

Gambar 2.3 Material Keras toothed excavator
(Sumber. Mifa Bersaudara)

Berdasarkan gambar di atas Penulis mencoba mengidentifikasi masalah yang sering terjadi pada Feeder breaker, pada komponen teethed, batu bara Di PT. Mifa Bersaudara [4] .

Dari Hasil penelitian ini di dapatkan perubahan bentuk pada teethed saat terjadi pembebanan. Dapat di lihat pada gambar 3.17 disini terjadi perpindahan benda, dan pada 3.18 terjadi rengangan pada benda, maka dari hal ini terjadi perpindahan teethed dari holding dapat dilihat pada gambar 2.4. potensi untuk terjadinya hal ini sangat kecil. Tetapi dengan di temukannya benda dapat dilihat pada gambar 2.3 yaitu material keras berupa teeth excavator. Maka hal ini akan sering terjadi pada saat beroperasi.

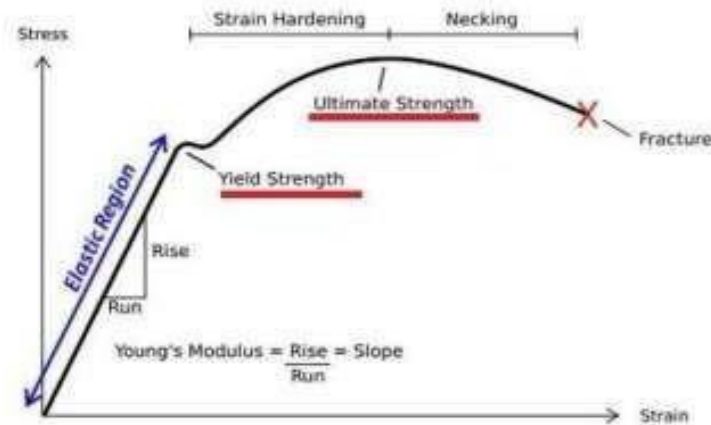
Yield Strength adalah tegangan minimum ketika suatu material kehilangan sifat elastisnya luluh yang terjadi pada suatu material jika tegangan desain (T_d) melebihi kekuatan luluhnya.

Gambar 3.5 Stress – Strain Kurva untuk Bahan Elastis
 (Sumber. www.wikipedia.com/YildStrength)

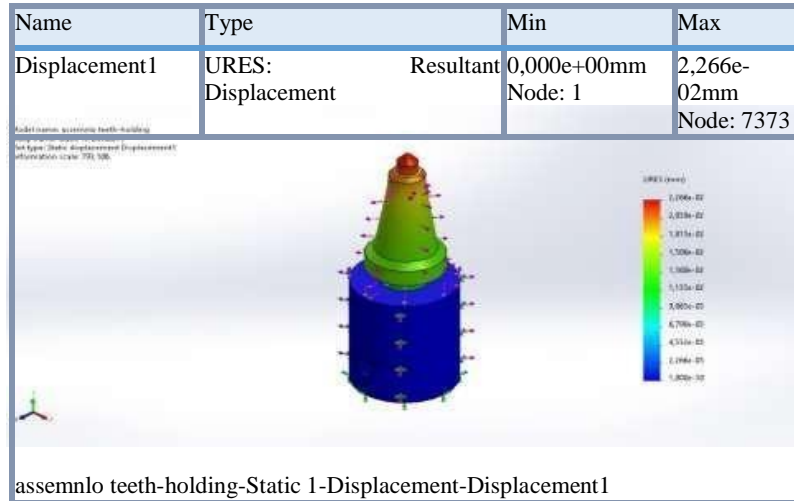
Gambar 3.17 Result Displacement Sumber. Solidwork2021

Disini dapat dilihat pada gambar 3.17 bahwa Teethed mengalami perubahan dimana dia bergerak ke atas, ini di pengaruhi oleh perubahan bentuk dari teethed.
