# Estudio preliminar de la agresividad corrosiva de la atmósfera en el puente de los Caras, Manabí, Ecuador

**RESUMEN.** Se realizó un estudio de estimación de la agresividad corrosiva de la atmósfera, como un resultado preliminar, en el puente Los Caras. Este puente comunica a los cantones (municipios) de Bahía de Caráquez y San Vicente en el estado de Manabí, República del Ecuador. Para esto, se seleccionaron tres sitios de exposición a la intemperie, situados sobre las vigas de enlace del puente. En cada sitio se colocaron soportes de madera con captadores de contaminantes atmosféricos: vela o paño seco y vela húmeda para la medición de las sales de iones cloruro. La secuencia de medición se realizó cada quince días durante el trimestre septiembre-octubre del 2015. Se obtuvieron, dos valores por el método del paño seco y uno por el de la vela húmeda. Los resultados demostraron, que es posible a partir de la evaluación preliminar de la agresividad corrosiva de la atmósfera, obtener los primeros resultados que permitirán la toma de medidas de protección, con el propósito de incrementar la durabilidad y vida útil en las edificaciones. La zona de estudio es indicativa de la existen

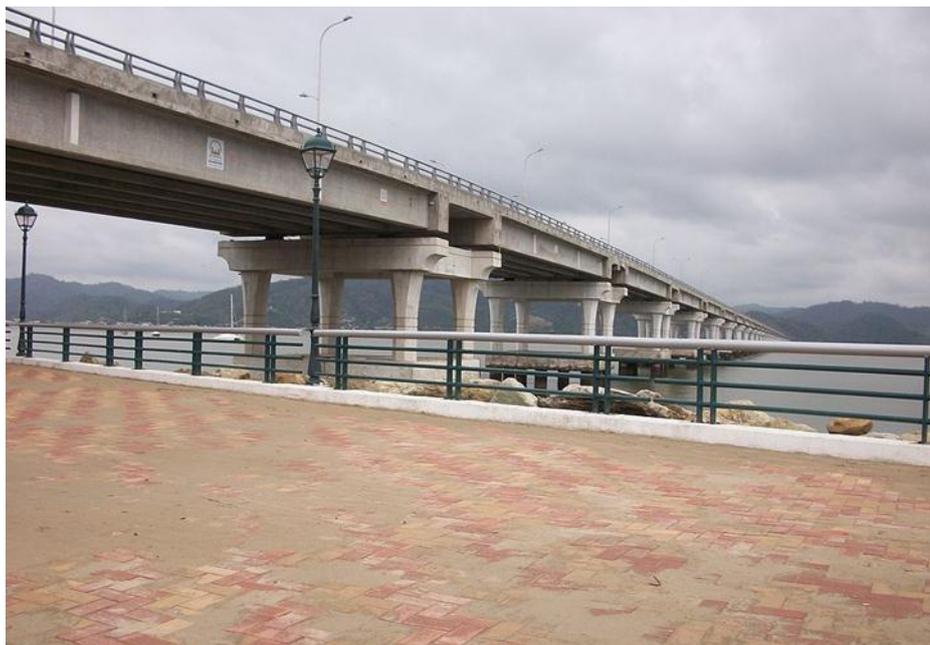
*Fig.1. Puente "Los Caras" que une Bahía de Caráquez con la ciudad de San Vicente, Ecuador.*

Entre las ciudades costeras está la de Bahía de Caráquez ubicada en la provincia de Manabí, Ecuador. Es una ciudad ecuatoriana de la región geográfica costanera perteneciente al cantón Sucre, en la jurisdicción de la provincia de Manabí. Está situada en la desembocadura del río Chone, y posee una reconocida infraestructura turística que la ubica como cabecera cantonal. Precisamente la zona de estudio seleccionada en Bahía de Caráquez es el puente "Los Caras" que une Bahía de Caráquez con la ciudad de San Vicente (Fig. 1).

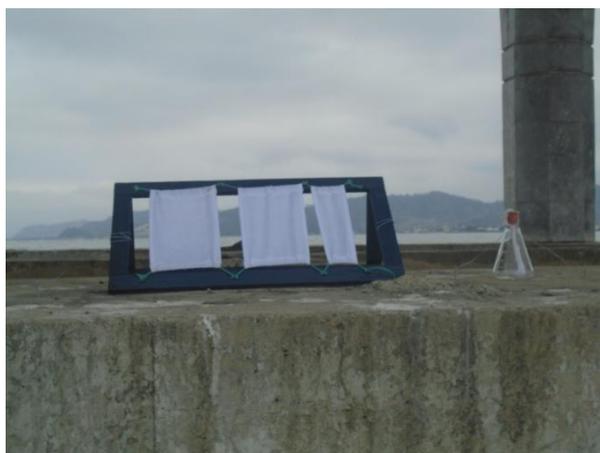
*Fig.2. Ejemplo de uno de los sitios de exposición colocados en una de las vigas de enlaces del puente.*

Se seleccionaron tres sitios de exposición en los elementos vigas de enlace en las pilas 15, 30 y 40, tomando como referencia los extremos del puente (15 y 40) y su parte central (30) (Fig.2).

El puente presenta una longitud 1 980 m de extremo a extremo. En cada sitio de exposición se colocaron soportes de madera con captadores de contaminantes atmosféricos del tipo paño o vela seca, además de la vela húmeda; ambos para la determinación de la deposición de las sales de iones cloruro (Fig. 2).

El captador utilizado fue el paño o vela seca. Este consiste en una pieza de tela antiséptica de gran capacidad adsorbente de forma rectangular de dimensiones 320 x 220 mm. La zona más estrecha presentó un dobladillo que admitió pasar un cable recubierto con un aislante polimérico por el cual se extiende el captador (Fig. 2). Este cable permite a la vez sujetar al captador de los aislantes de material cerámico atornillados al soporte de madera. Se colocaron tres captadores, 1, 2 y 3 por cada soporte a un ángulo de inclinación de 45° con respecto a la horizontal realizando el cambio quincenalmente. Los nuevos captadores que se colocaron y los de retiro, fueron almacenados en bolsitas de polietileno bien selladas con el propósito de no ponerlos en contacto con los contaminantes de la atmósfera durante su traslado desde y hacia el laboratorio.

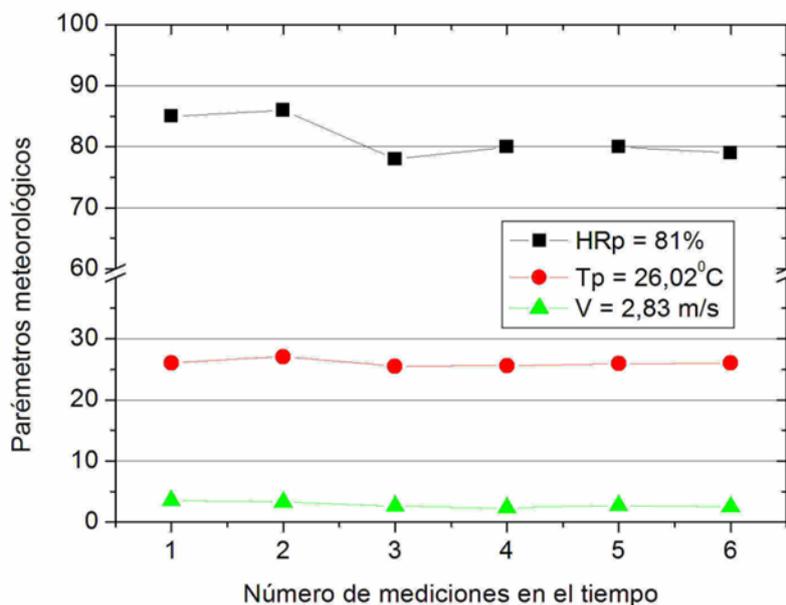
**Fig.3.** Comportamiento del complejo humedad relativa temperatura y velocidad del flujo de viento.

Es de notar primero que todo, como los valores promedios de humedad relativa y el promedio total entre las seis frecuencias de mediciones (HRp) están por encima del 75% (Fig. 3). A pesar de que este resultado es preliminar, este es un indicador de la posible existencia de la obtención de niveles de agresividad corrosiva de la atmósfera entre elevado (C4), muy elevado (C5) y quizás extremo (CX) para los principales materiales metálicos más usados en la

Por otra parte, la obtención de estos valores de humedad relativa propicia que la deposición de las sales de iones cloruro como principal agente agresivo ocurra en forma de solución salina y no en forma de cristales de sales o deposición seca.<sup>23</sup> Esto influye de forma considerable en el deterioro de las estructuras ya sean de hormigón armado, de acero al carbono y acero galvanizado a partir del inicio y desarrollo del fenómeno de la corrosión atmosférica en la zona de estudio.

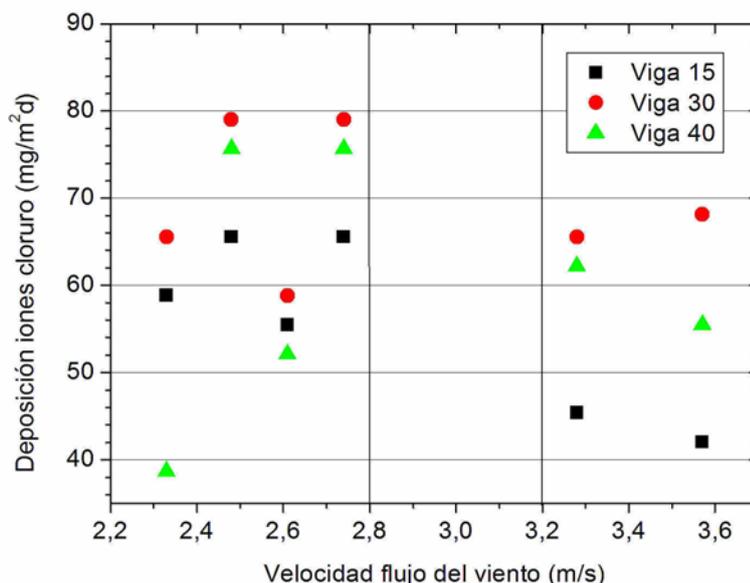
Fig. 4. Comportamiento de la velocidad del flujo de viento en la zona de estudio.

Con relación al análisis de la fuerza y dirección del flujo de viento, es de observar la existencia de dos rangos de valores en la zona de estudio. El primer rango que comprende valores entre 2,2 – 2,8 m/s y un segundo rango entre 3,2 – 3,8 m/s (Fig. 4)

Sin embargo, es de notar como en este estudio aparece un rango entre 2,2 y 2,8 m/s, es decir, 12 valores de 18 inferiores a lo establecido en la literatura de la especialidad (Fig. 4). La velocidad del flujo de viento es una de las variables climatológicas que más influye en la formación y penetración del aerosol marino hacia el interior de la tierra, así como en la deposición de las sales de iones cloruro en las superficies de las estructuras.

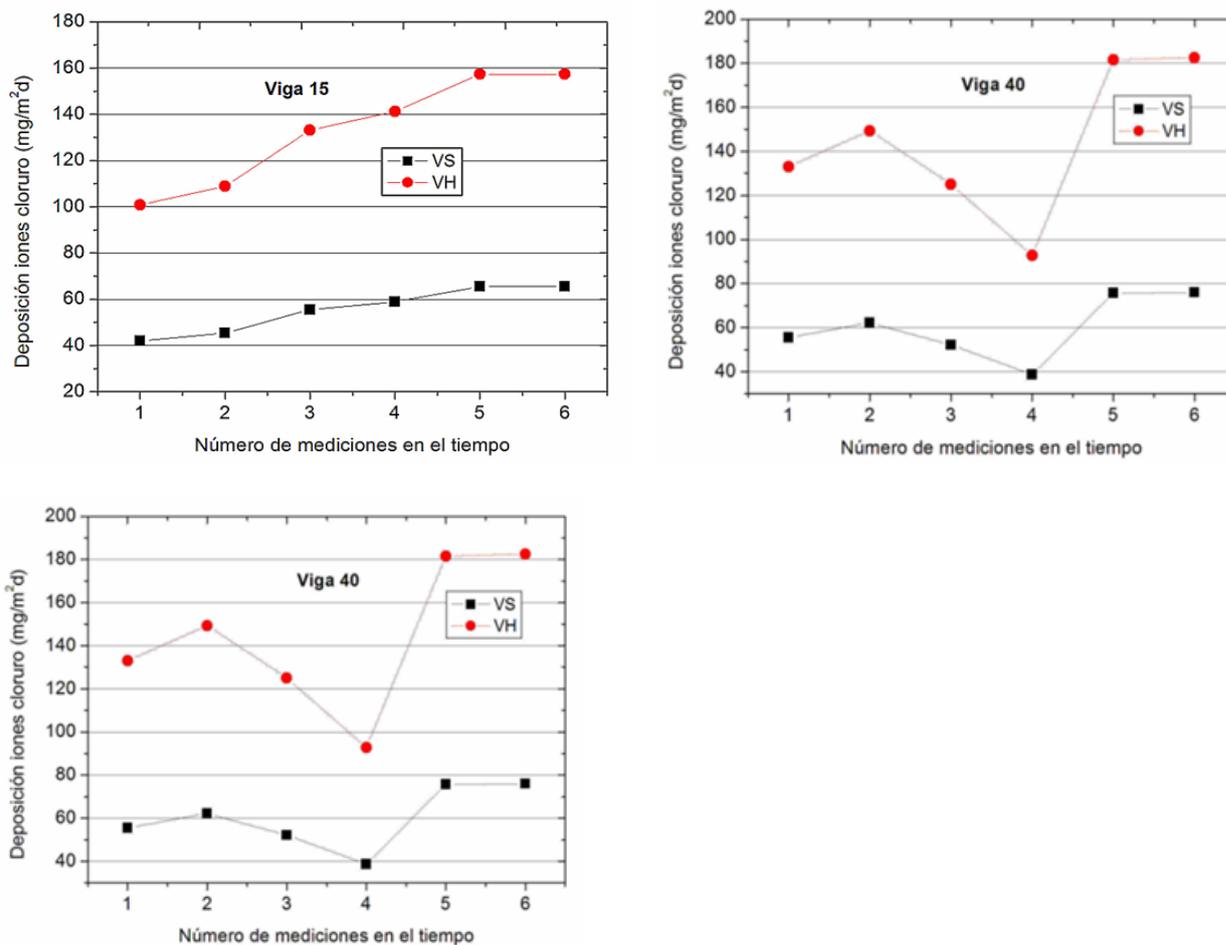
**Fig. 5.** Comportamiento de la deposición de las sales de iones cloruro en cada uno de los sitios de exposición, a) Viga 15, b) Viga 30 y c) Viga 40.

Lo referido anteriormente, es totalmente confirmado al observar detenidamente el comportamiento de la deposición de las sales de iones cloruro para ambos captadores, en función del número de mediciones en cada uno de los sitios de exposición seleccionados (vigas) (Fig. 5 a), b) y c)).

De forma general, la deposición obtenida por el método de la vela húmeda (VH) representó casi el doble a la del método del paño o vela seca (VS). Por tanto, se cumple con lo establecido en la normativa de la especialidad que plantea, la vela húmeda es capaz de captar una mayor cantidad de sales de iones cloruro, procedentes del mar y transportadas en el aerosol marino debido a la permanente humedad del captador. Estas sales manifiestan una mayor deposición al presentar carácter higroscópico o deliquescente.

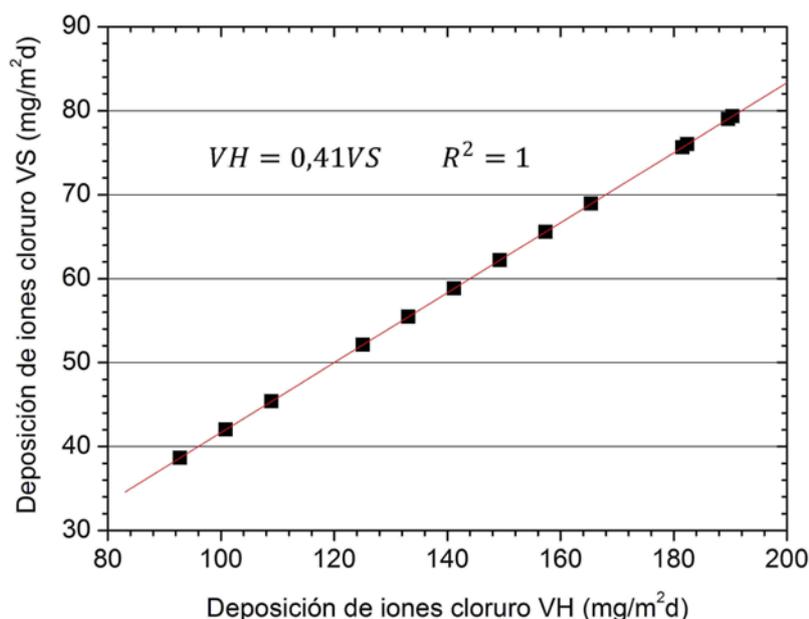
**Fig. 6.** Correlación obtenida entre los dos métodos de captación de las sales de iones cloruro sin llegar al año de estudio.

De acuerdo con la normativa de la especialidad, los valores de deposición obtenidos por ambos métodos ofrecen una baja correlación a períodos de tiempos mensuales debido a la gran variación de las condiciones del clima. No obstante, existe una elevada correlación para los valores promedios mensuales en zonas costeras durante un año de estudio.<sup>21</sup> Sin embargo, es de notar en este caso, la buena correlación entre ambos métodos, es decir, entre vela o paño seco (VS) y vela húmeda (VH) sin llegar al año de estudio (Fig. 6)
