## **AVALIAÇÃO DE PILARES DE CONCRETO ARMADO COM PROCESSO CORROSIVO ATRAVÉS DO ENSAIO DE PULSO ULTRASSÔNICO**

*Palavras-chave: Ensaio Ultrassônico. Pilares de Concreto. Corrosão.*

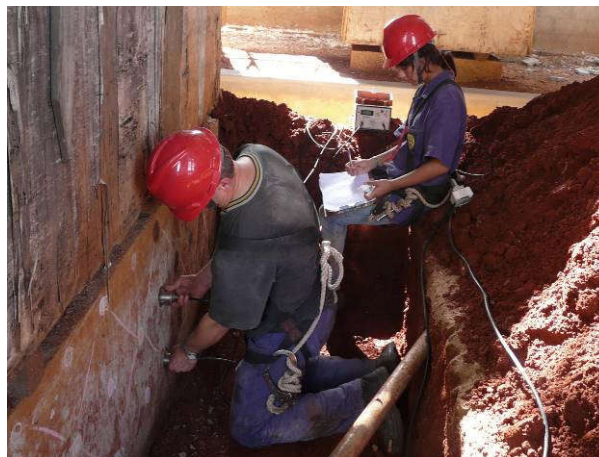
Figura 1 – Ensaio de VPU

Segundo Figueiredo (2005), a velocidade do som irá depender, entre outros fatores, do meio de propagação. Como a velocidade decresce rapidamente ao se propagar por meios líquidos, e mais ainda, em meios gasosos, é possível usar a velocidade média de propagação como estimativa da quantidade de vazios e, conseqüentemente, da densidade do material. Esta característica é extremamente importante para entender e analisar os resultados obtidos nos ensaios de VPU. A Figura 1 ilustra a execução de um ensaio de VPU.

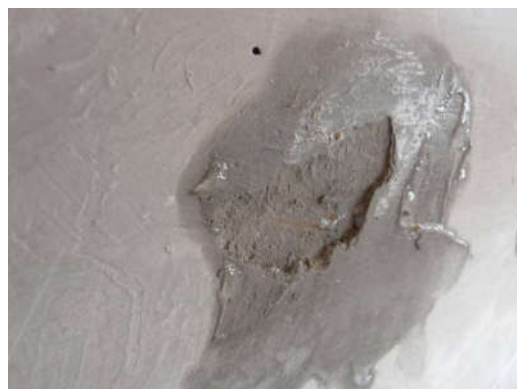
Figura 4 – Detalhe da ruptura do reboco após a medição do tempo de propagação do pulso ultrassônico.

A determinação da velocidade de propagação do pulso ultrassônico nos pilares foi realizada em toda a altura do mesmo, até a face inferior da laje ou viga. Durante a execução dos ensaios nos pilares, a equipe detectou a existência de uma junta de concretagem localizada aproximadamente na altura de 2,40 metros do piso, claramente identificada no mapeamento de vários elementos. Além disto, foi constatado que os pilares estavam revestidos com uma fina camada de reboco de regularização, até uma altura de 1,90 metros. Em alguns pontos este reboco não se encontrava bem aderido, conforme pode ser observado na Figura 4.

A presença do reboco mal aderido em alguns pontos certamente afetou alguns resultados, acarretando uma diminuição da velocidade de propagação em alguns pontos e aumentando a heterogeneidade nas medidas.
