Polidiastemanın Silikon Anahtar Kullanılarak Direkt Kompo-Zit Rezın Veneerler ile Rehabilitasyonu: Olgu Sunumu

Selcuk Dent J, 17-18 Aralık 2021 RDD Kış Sempozyumu ve 21. Anabilim Dalları Toplantısı Özel Sayı

Direct Composite Resin Veneer Rehabilitation of Polydiastema With Silicone Index: a Case Report

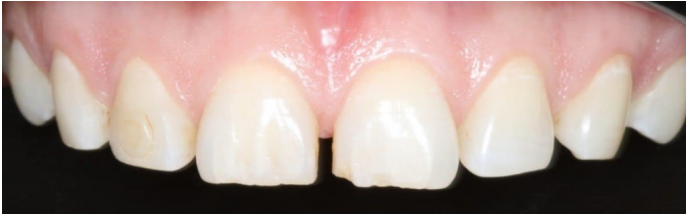
Resim 1.

40 yaşında kadın hasta 13-12, 12-11, 11-21, 21-22 ve 22-23 numaralı dişleri arasındaki polidiastema sebebiyle fakültemize başvurdu (Resim 1).

Başlangıç fotoğrafı

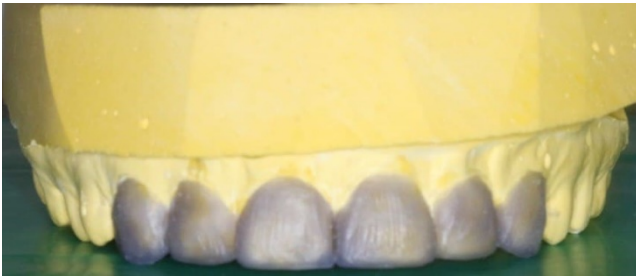
Resim 2.

Wax up model

Hastadan alınan anamnezde herhangi bir sistemik hastalığı bulunmadığı öğrenildi. İntraoral muayenede, hastanın periodontal olarak sağlıklı, kanin koruyuculu oklüzyona sahip olduğu gözlemlendi. Hastaya tedavi seçenekleri detaylı olarak anlatıldıktan sonra hastanın isteği doğrultusunda, kompozit rezin veneerler ile tedaviye karar verildi. Hastadan alınan ölçü ile bir tanı modeli hazırlandı. Model üzerinde yapılması planlanan restorasyonlar işlenerek "wax up" hazırlandı ve hastaya sunuldu (Resim 2).

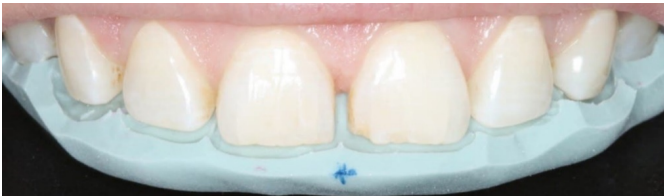
Resim 3.

Hastanın onayı alındıktan sonra "wax up" modeli kullanılarak silikon indeks hazırlandı (Resim 3).

Silikon anahtarın ağız içindeki görüntüsü

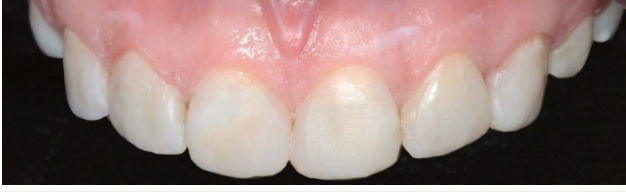
Resim 4.

Bitim fotoğrafı

Dişlerde preparasyon yapılmadı. Silikon index ağız içine yerleştirilip kontrol edildikten sonra, restorasyon uygulanacak yüzeylere 0.5 mm çevresini de içine alacak şekilde %37'lik fosforik asit 30 sn boyunca uygulandı. Adheziv rezin (Tokuyama Bond Force II, Tokuyama Dental, Tokyo, Japonya) mine yüzeylerine üretici firmanın önerileri doğrultusunda uygulanarak 20 sn boyunca LED ışık cihazı ile polimerize edildi. Silikon anahtar üzerinde dişlerin palatinal bölgelerine gelen kısımlara Clearfil Majesty Esthetic (Kuraray, Osaka, Japonya) kompozit rezin ince bir tabaka olarak eklendi, silikon anahtar ağız içerisine yerleştirilerek 20 sn boyunca polimerize edilerek palatal kabuk oluşturuldu. Kurvatürlü bölümlü matriks yardımı ile proksimal duvarlar yine Clearfil Majesty Esthetic rezin ile

oluşturuldu. Restorasyonun bukkal yüzeyi de aynı kompozit ile tamamlandı. Polimerizasyon işlemi tamamlandıktan sonra hasta-nın kapanışı artikülasyon kâğıdı ile kontrol edilerek yükseklikler giderildi. Bitirme ve polisaj işlemleri yapıldı (Resim 4).
