# OLJEFORURENSNING I MOSSESUNDET ETTER OLJELEKKASJEN FRA VRAKET AV MS NORDVARD 2022-2023

RAPPORT FRA  
HAVFORSKNINGEN  
NR. 2023-44

Oljeforurensning i Mossesundet etter oljelekkasjen fra vraket av MS Nordvard 2022-2023  
Oil contamination in Moss Strait after oil release from the wreck of MS Nordvard

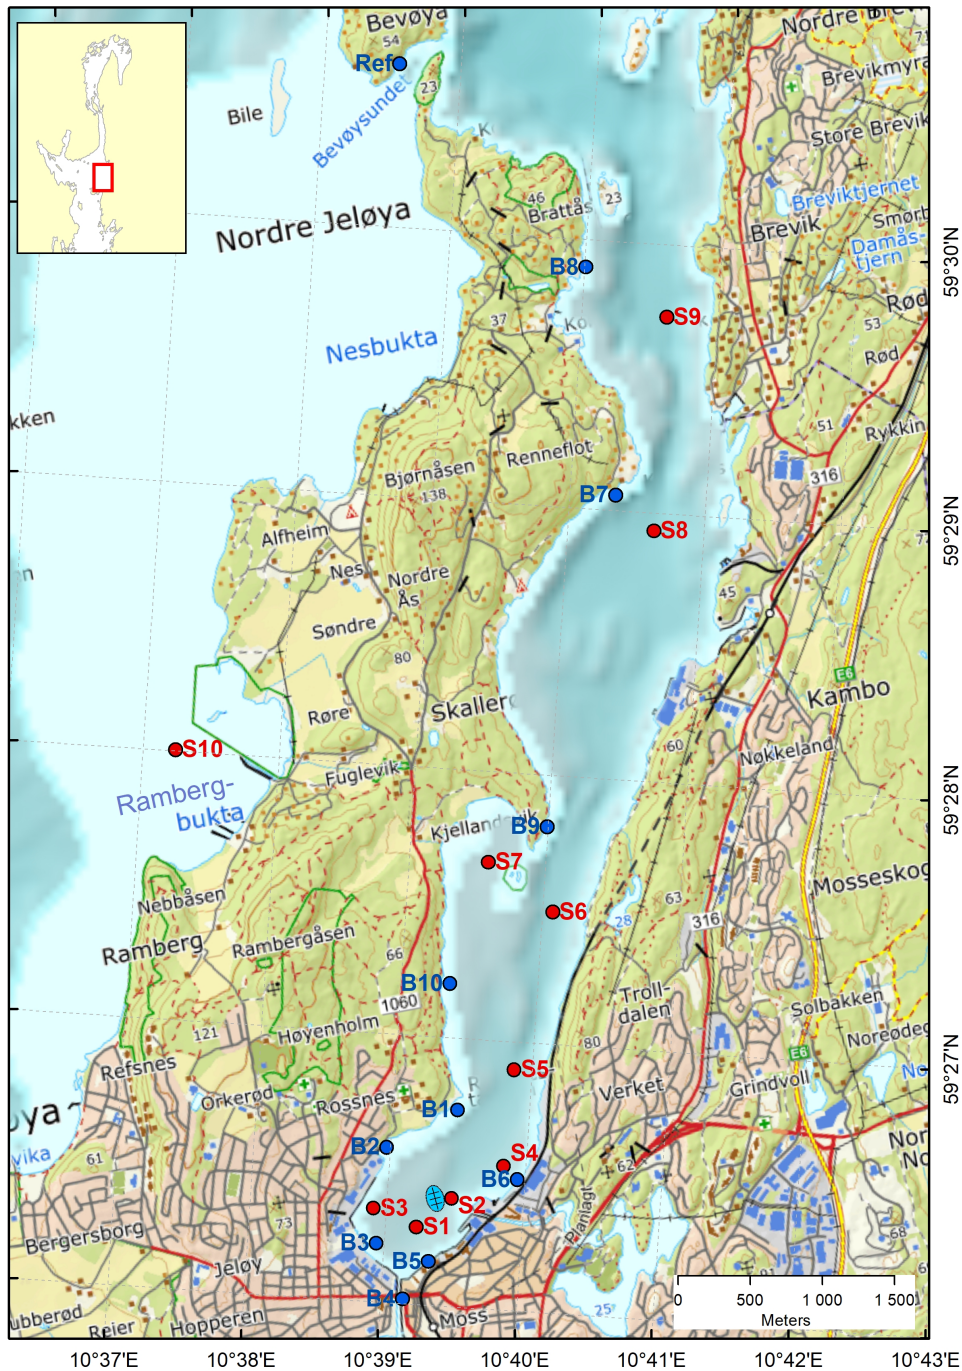
Figur 2. Kart over stasjoner med prøvetaking av sediment (røde sirkler) og blåskjell (blå sirkler) etter utslippet fra MS Nordvard (Kart: her og videre, Kjell Bakkeplass, HI). Vraket av Nordvard er vist med blå oval.

Prøvetakingslokalitetene i Mossesundet er vist på kart i figur 2.

Resultater for NPD, PAH16 og de PAH-forbindelsene som det finnes EQS for i blåskjell fra Mossesundet er vist i tabell 5, mens alle resultater er vist i Vedlegg III. Geografisk plassering av stasjonene er vist på kart i figur 2.

Resultater for THC, NPD og PAH16 i overflatesedimenter fra Mossesundet er vist i tabell 6, mens alle resultater er vist i Vedlegg IV og V. Geografisk plassering av stasjonene er vist på kart i figur 2.

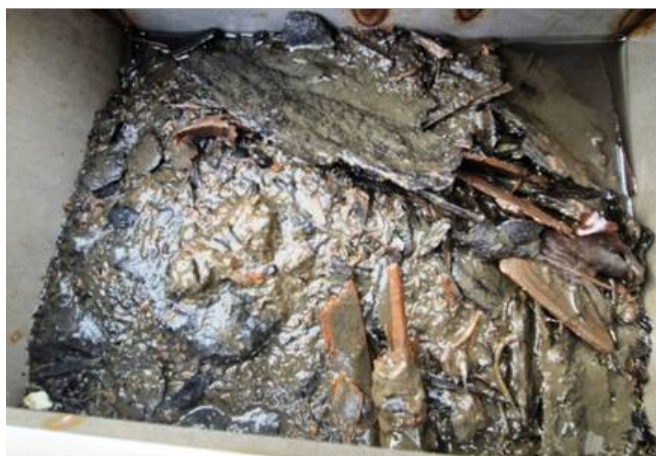
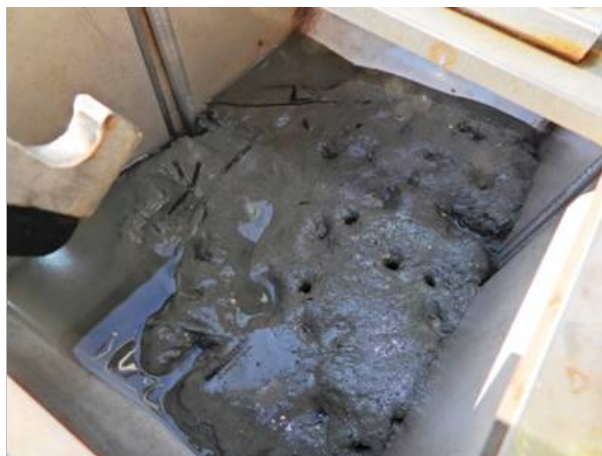
Figur 3. Eksempler på sedimentprøver fra Mossesundet. Bilde: Haakon Braatu Haaverstad, SNO

Sedimentprøvetaking ble utført med hjelp av Van Veen grabb. Statens naturoppsyn Østfold (SNO) utførte prøvetakingen 16.03.2023 etter instruks fra HI, utformet med utgangspunkt i NS-EN ISO 5667-19B (se Vedlegg I). Overflatesediment (0-2 cm) ble samlet inn ved 9 posisjoner angitt i figur 2 og tabell 3, i en gradient fra sør for vraket nordover langs den dominerende hovedstrømmen i Mossesundet, samt fra en referansestasjon vest for Jeløya (stasjon S10 i Rambergbukta). Prøvene ble fryst ned direkte etter prøvetaking og sendt til Havforskningsinstituttets laboratorium i Bergen i frossen tilstand.

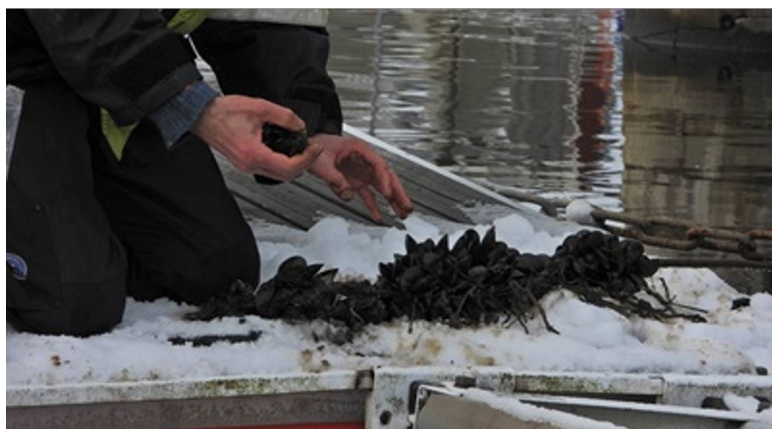
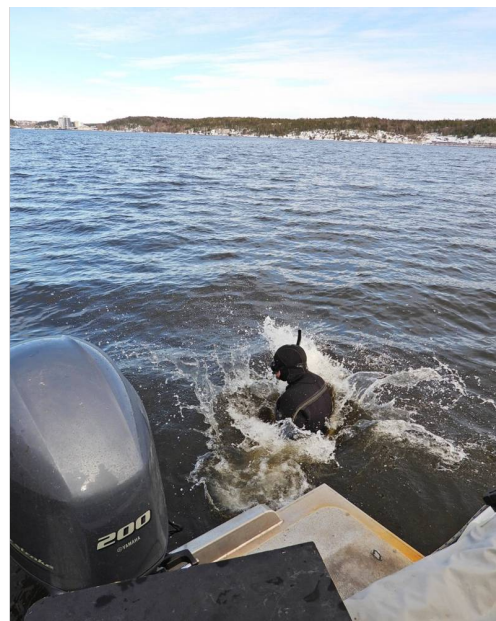
Figur 4. Prøvetaking av blåskjell i Mossesundet. Bilde: Haakon Braatu Haaverstad, SNO

Blåskjellprøvetaking ble utført ved manuell innsamling av Havforskningsinstituttet i samarbeid med SNO 14.03.2023. Prøvene ble samlet i tråd med Norsk standard NS 9434:2017. Prosedyren er nærmere beskrevet i Vedlegg II. Så vidt det lot seg gjøre, ble det samlet inn mellom 25 og 50 blåskjell av minst 4 cm skallelengde fra 10 posisjoner i Mossesundet samt fra en referansestasjon nord for Jeløya, se figur 2 og tabell 4. Alle skjellene ble samlet inn fra grunnere enn én meters dyp for å kunne vurdere tilstanden i vannoverflaten, som var antatt til å være mest påvirket av de nylige oljeutslippene. Prøvene ble fryst ned etter prøvetaking og levert til Havforskningsinstituttets laboratorium i Bergen i frossen tilstand.

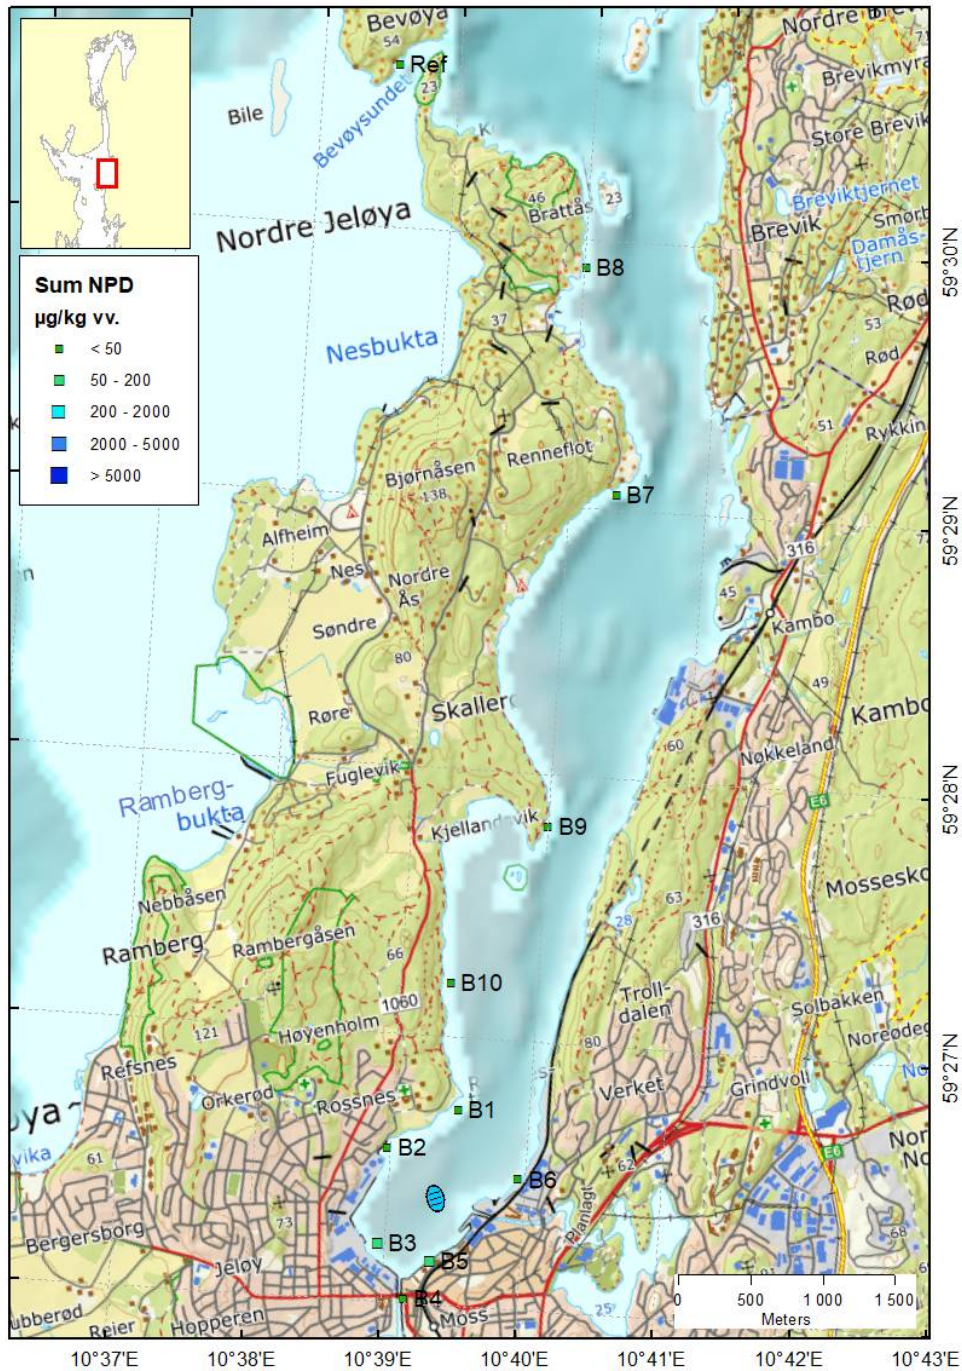
Figur 6. NPD ( $\mu\text{g}/\text{kg}$  våtvekt) i blåskjell ved forskjellige stasjoner i Mossesundet.

Det ble kun funnet lave nivåer av PAH i blåskjell fra Mossesundet. Nivåene av de fem PAH-enkeltforbindelsene som det finnes EQS for ligger mellom ca. tre og 5000 ganger lavere enn tilsvarende EQS verdi, se tabell 5. Nivåene av NPD og PAH16 ligger også lavt, og NPD-nivået er enten omtrent likt eller betydelig lavere enn PAH16-nivået, som vist i plottet i figur 5. Dette antyder at oljeforurensningen ikke er en dominerende faktor for hydrokarbon-nivåene i blåskjell i dette området. NPD-nivået er ved de fleste stasjonene ikke betydelig høyere enn ved referansestasjon. De to stasjonene hvor NPD ligger noe høyere enn ellers i området, stasjonene B3 og B5, ligger nærmest byen sør (oppstrøms) for vraket (se kart i figur 6).
