INSTITUTO GEOLÓGICO MINERO Y METALÚRGICO

ACTIVIDAD EN AREA DE NO ADMISIÓN DE PETITORIOS - ANAP

PROSPECCIÓN GEOLÓGICA - MINERA DEL ANAP ANTABAMBA BLOQUE 3

JUNIO 2016

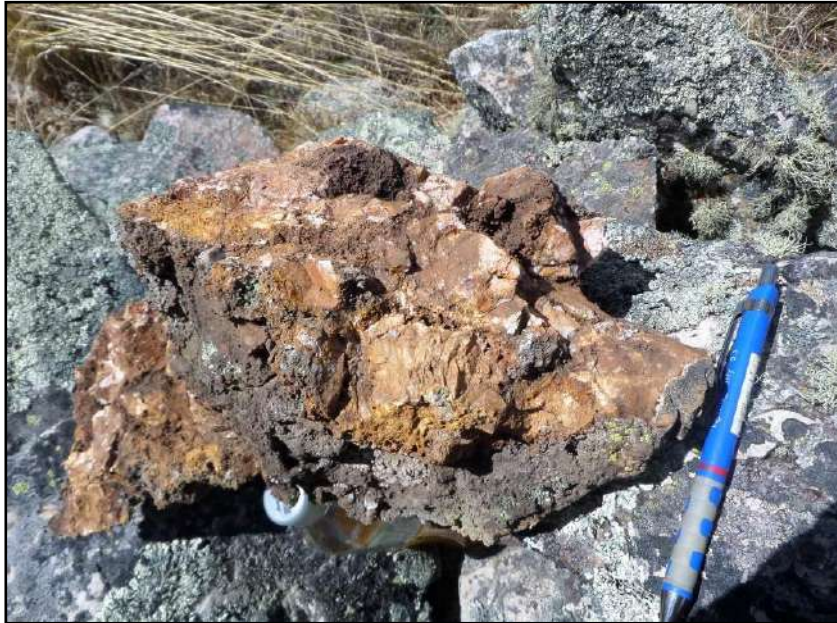
Estructura de óxidos de hierro y sulfuros lixiviados en areniscas silicificadas.

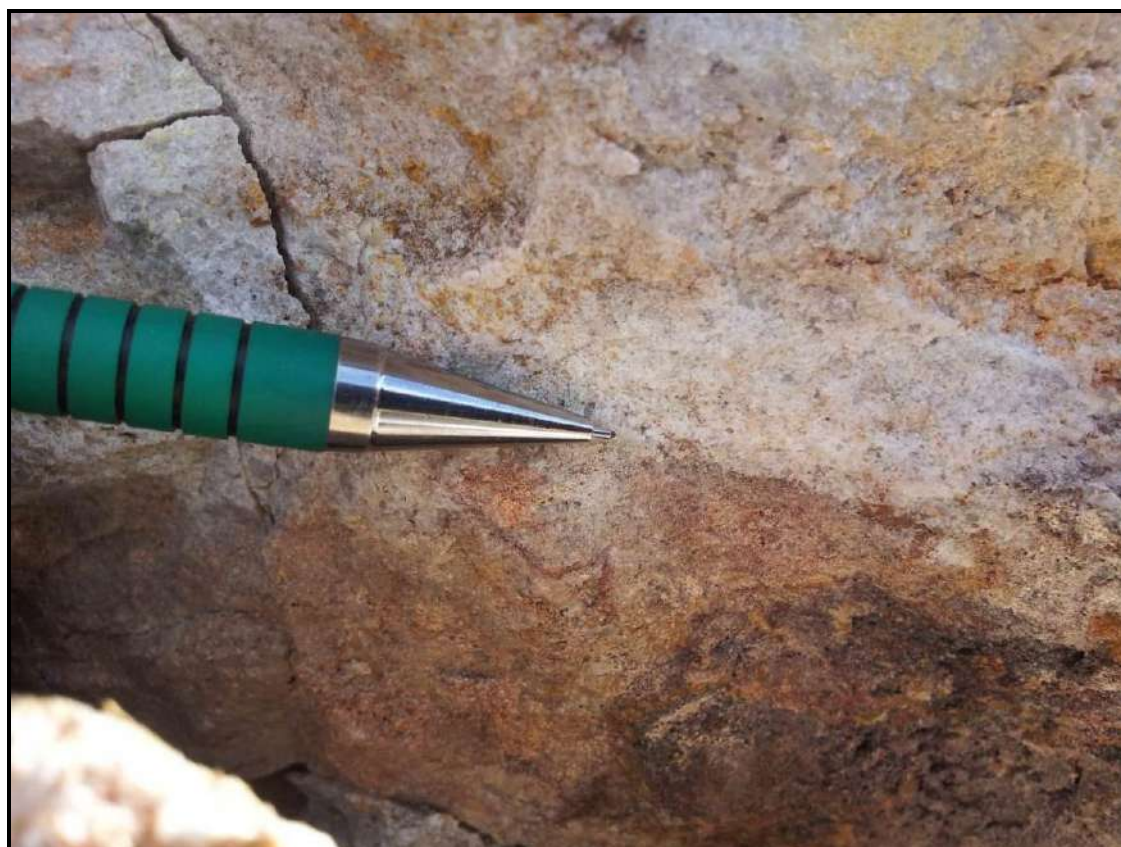
Figura 4.1.- Alteración cuarzo-sericita-pirita en las areniscas cuarzosas de la Formación Hualhuani.

Ha sido reconocida hacia el sector norte del área del ANAP en los márgenes de la quebrada Callocallo y los terrenos del poblado de Checyapa (Figura 4.1). Esta alteración está asociada a los intrusivos tonalíticos y es más intensa en las areniscas cuarzosas que afloran alrededor de la quebrada Callocallo. También se ha reconocido alteración cuarzo-sericita hacia el sur del área del ANAP en la margen izquierda de la quebrada Tastayojpampa.

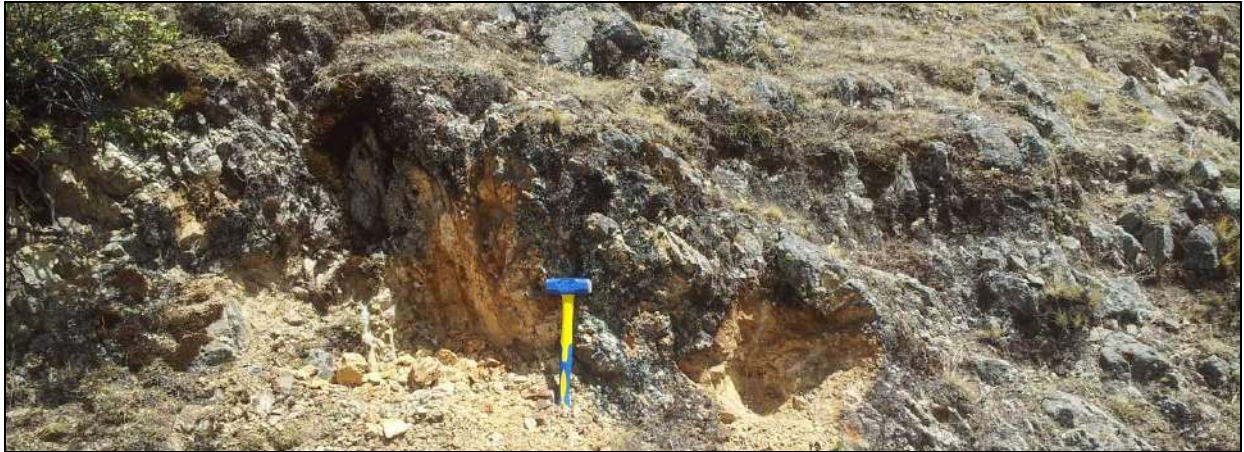
Figura 4.2.- Pórfido tonalítico propilitizado. Presenta argilización en venillas asociadas con óxidos.

Este tipo de alteración aparentemente se encuentra bordeando la alteración cuarzo-sericita en el sector norte del ANAP, cerca de la quebrada Callocallo, siendo más notoria en el intrusivo tonalítico que aflora cerca del poblado de Checyapa (Figura 4.2).

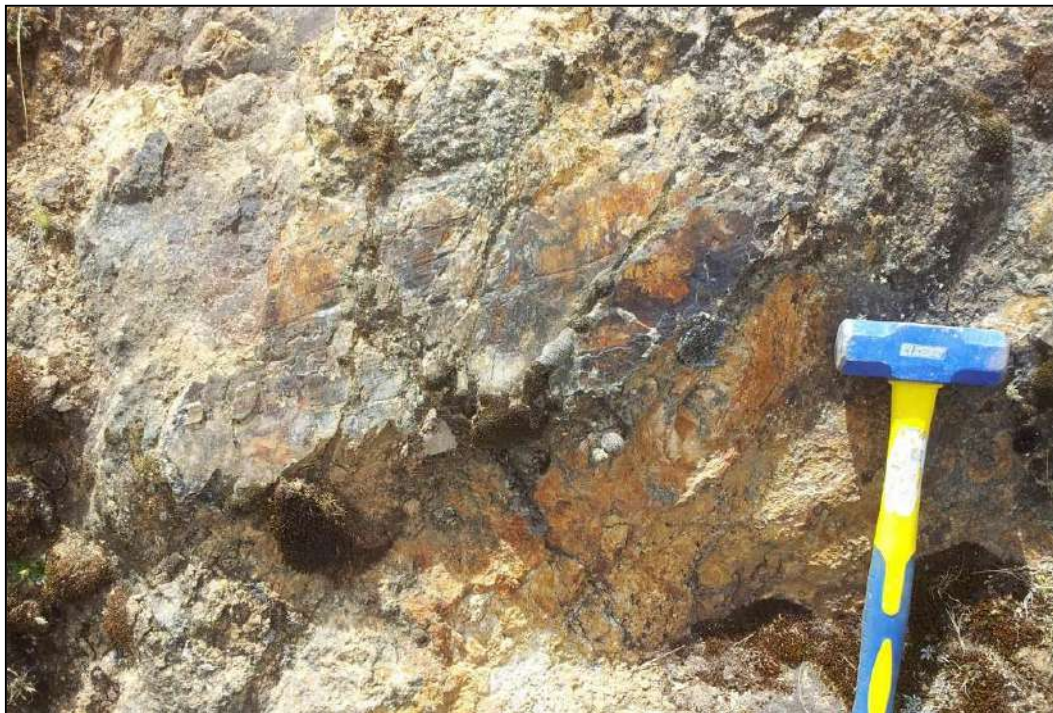
Figura 4.3.- Pórfido tonalítico con fuerte argilización

La alteración argílica se encuentra hacia el sector norte del ANAP cerca del poblado de Checyapa y de la quebrada Callocallo. En este sector la alteración se encuentra en el pórfido tonalítico (Figura 4.3).

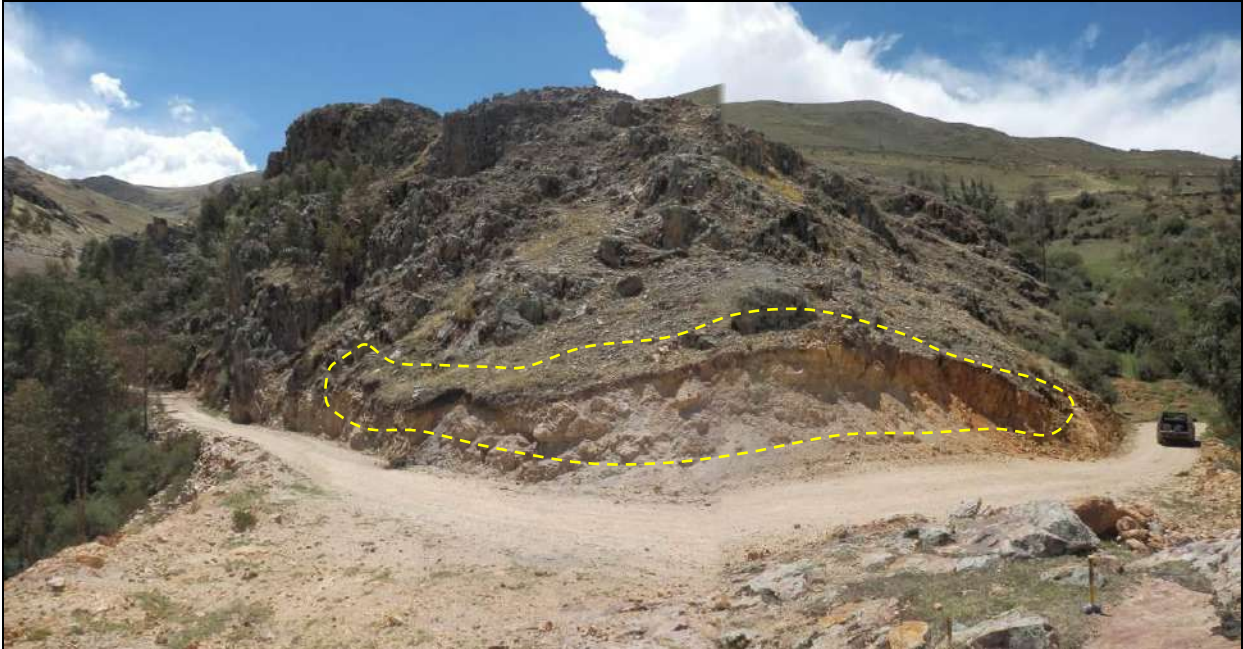
Figura 4.4.- Exposición de un fuerte alteración argílica de las areniscas cuarzosas de la Formación Hualhuani (Muestra ANTA3-126) en las coordenadas 750610 E, 8430458 N.

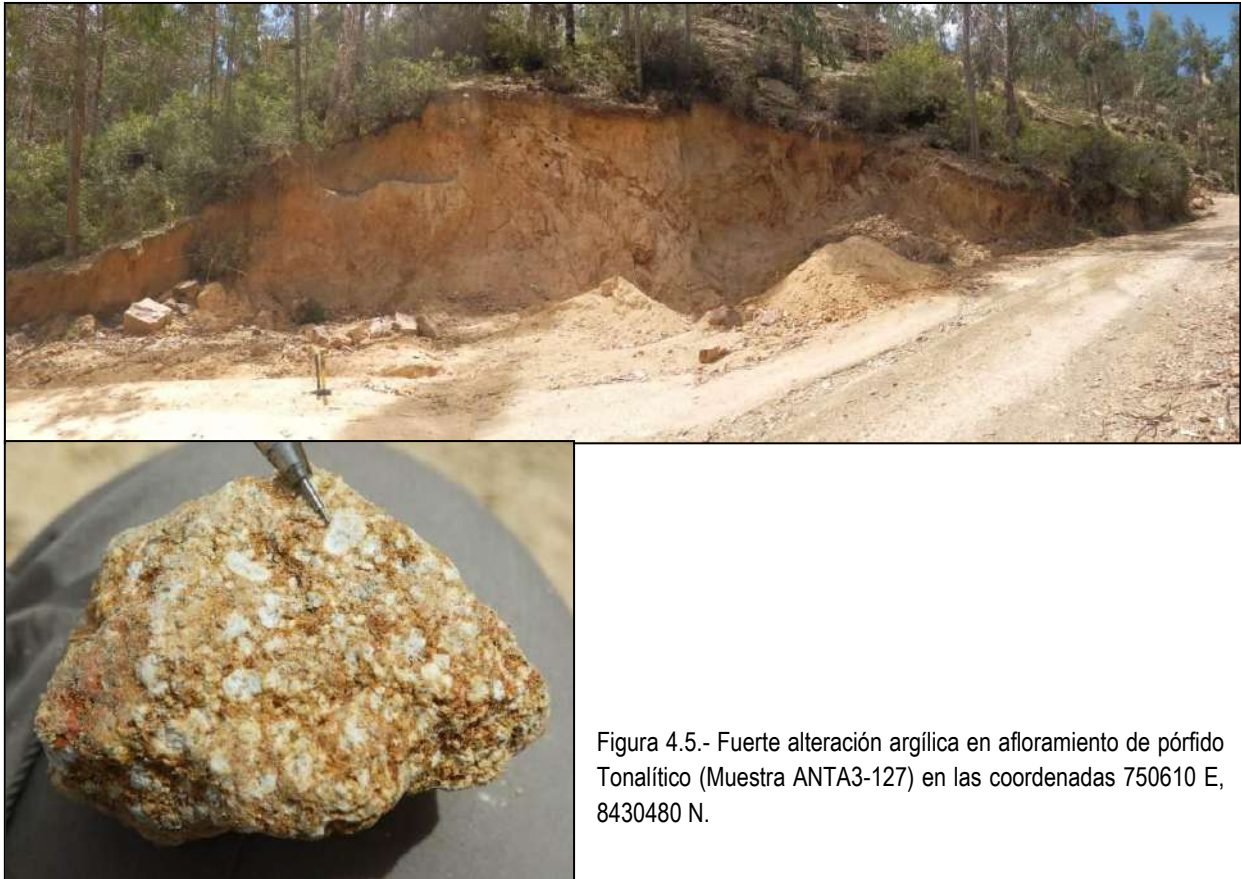
Figura 4.5.- Fuerte alteración argílica en afloramiento de pórfido Tonalítico (Muestra ANTA3-127) en las coordenadas 750610 E, 8430480 N.

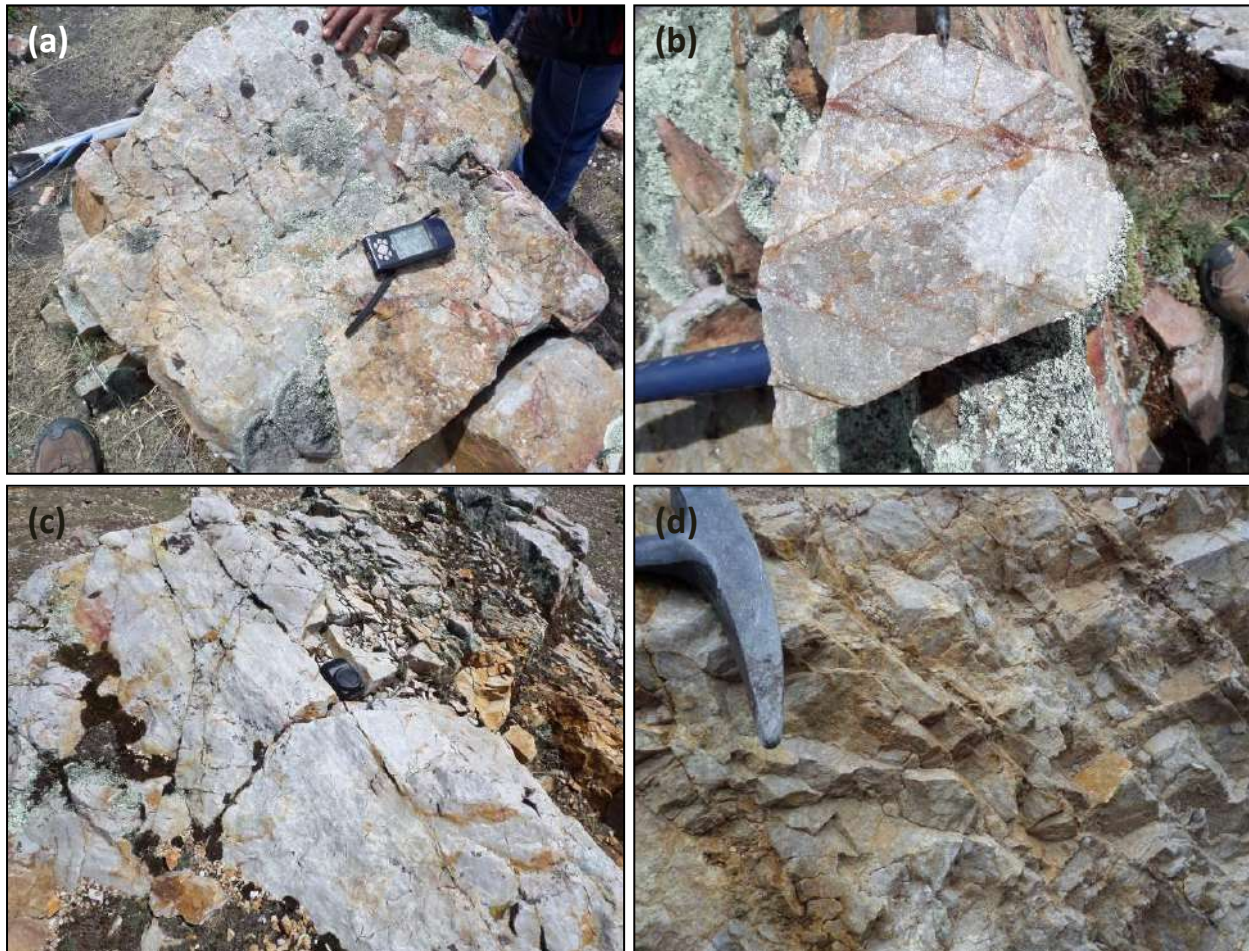
Figura 4.6.- (a) Fuerte silicificación en las areniscas Hualhuani que afloran en el cerro Wyllama. (b) Silicificación de las areniscas con estructuras stockwork. (c) Silicificación asociada a plano de falla, afloramiento en el cerro Rumeorco. (d) Areniscas silicificadas con fuerte fracturamiento en la cercanía de los poblados de Pataypampa y Totorapampa.

Por lo general, en el ANAP Antabamba Bloque 3 la silicificación se presenta en las areniscas cuarzosas de la Formación Hualhuani, sectores: Checyapa; San Marcos, Totorapampa, Piyay y Turpay. Esta silicificación se encuentra cerca de las zonas de falla y ligada también a estructuras stockwork (Figura 4.6).

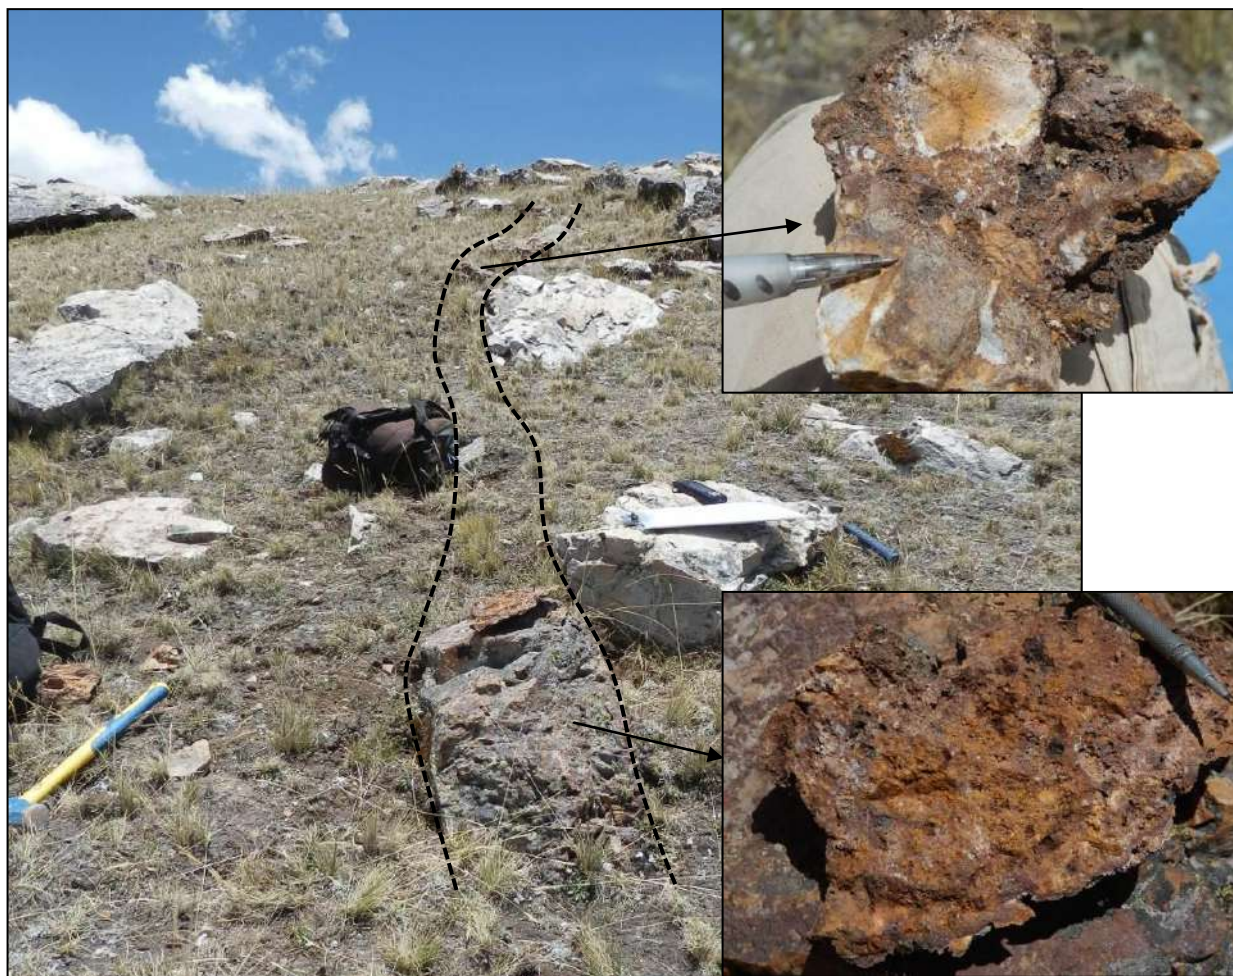
Figura 4.8.- Afloramiento de brecha en las coordenadas 751392 E, 8429266 N, La brecha se compone de clastos angulosos silicificados de arenisca cuarzosa y cuarzo, su matriz esta rellena de óxidos de hierro. Tiene una dirección N-S/subvertical de ~60 cm ancho y 20 m largo discontinuo.

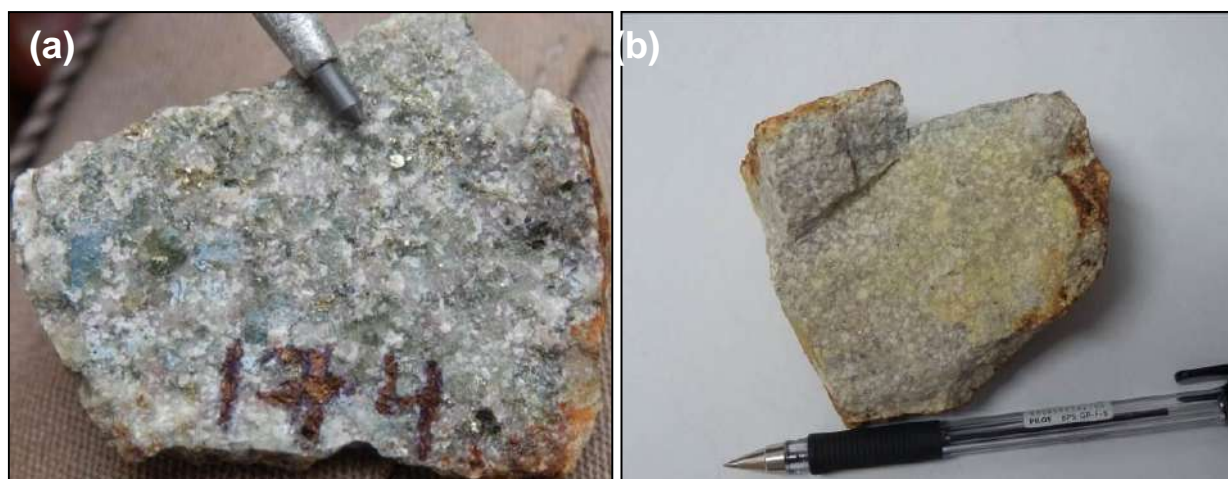
Figura 4.10.- (a) Sulfuros diseminados de pirita y calcopirita en el intrusivo cuarzo-monzodiorita, afloramiento de la margen izquierda de la quebrada Tastayojpampa. (b) Sulfuros diseminados de pirita y calcopirita en el pórfido cuarzo-feldespato que aflora en la margen derecha de la quebrada Tastayojpampa.

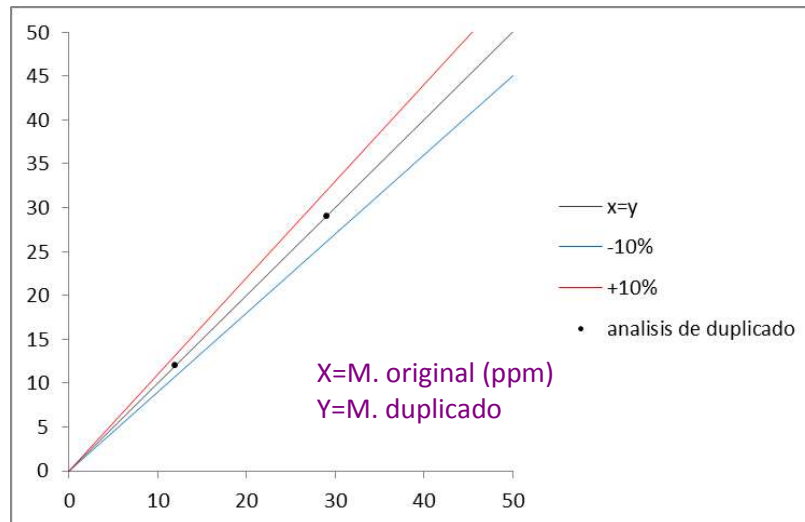
Fig. 5.5 Gráfica de muestras original vs muestra duplicado de campo para el Cu.

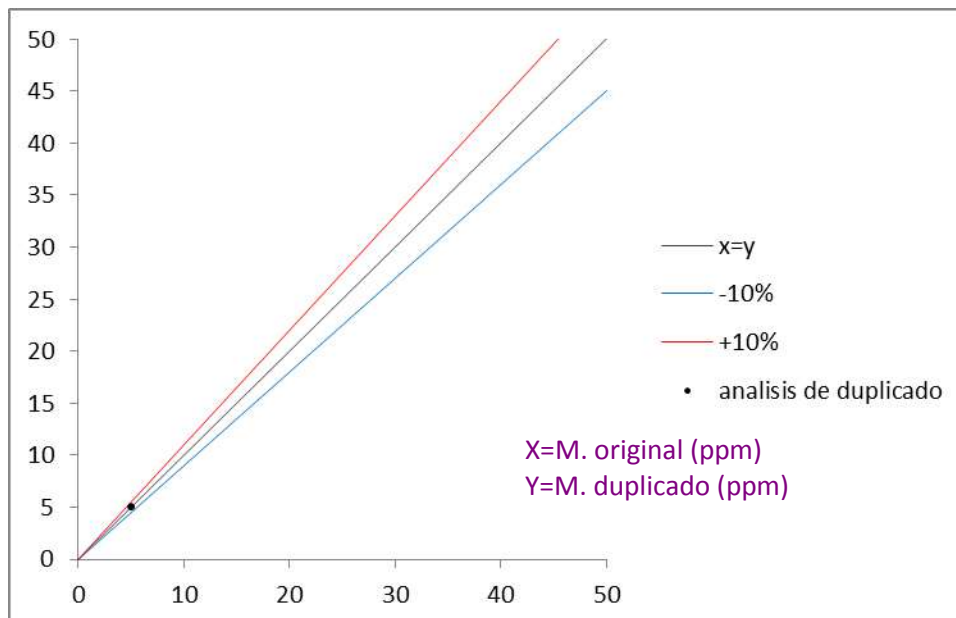
Fig. 5.6 Gráfica de muestras original vs muestra duplicado de pulpa para el Cu.

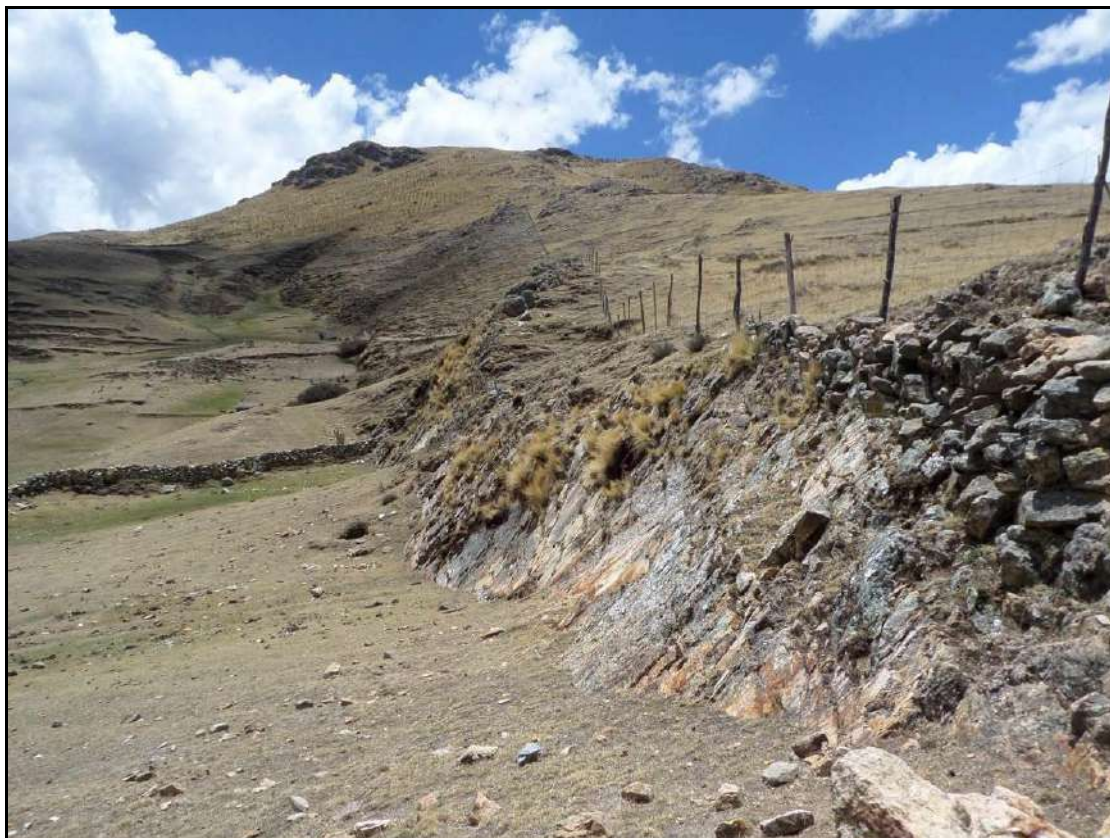
Figura 6.4.- Exposición de Plano de Falla dextral normal de rumbo $140^{\circ}/60^{\circ}O$, controla contacto entre pórfido tonalítico, areniscas cuarzosas y calizas.

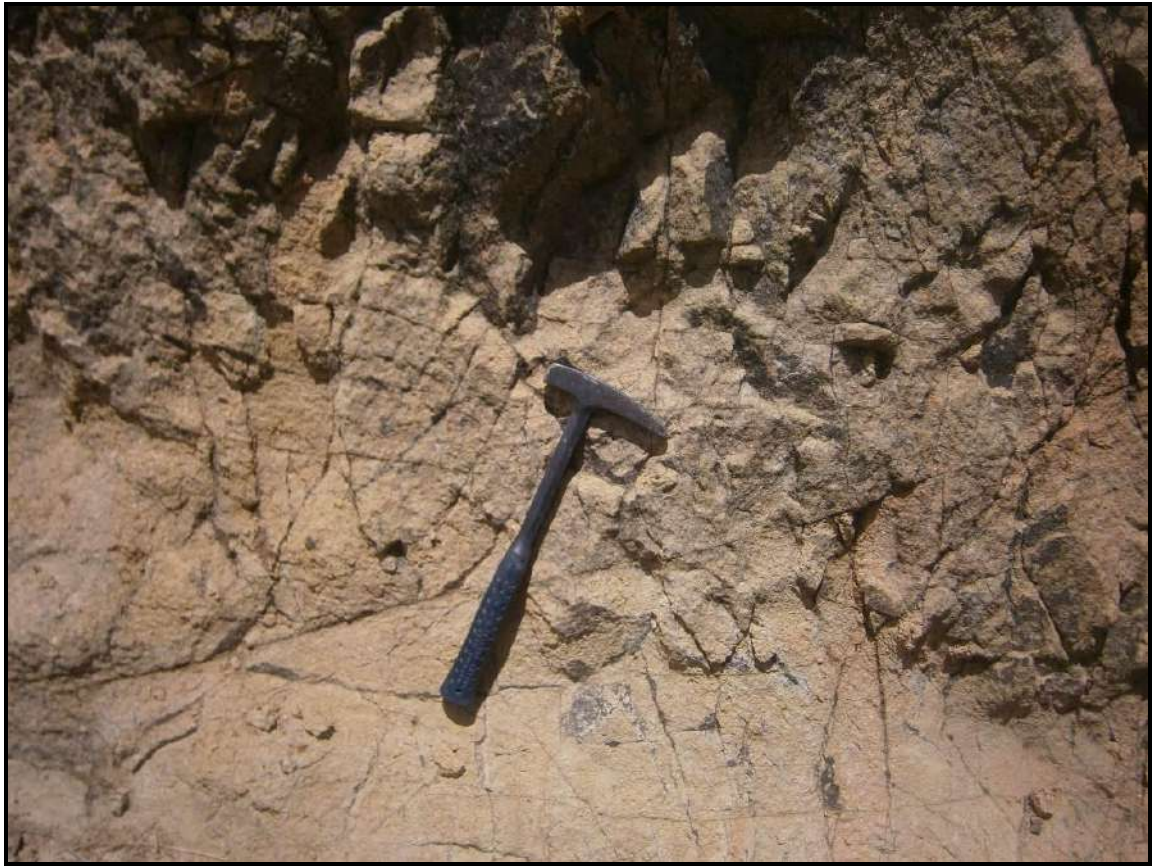
Figura 6.5.- Venillas irregulares tipo stockwork en pórfido granodiorítico con direcciones 130°, 140°, 090°, 100°, 040, 050°

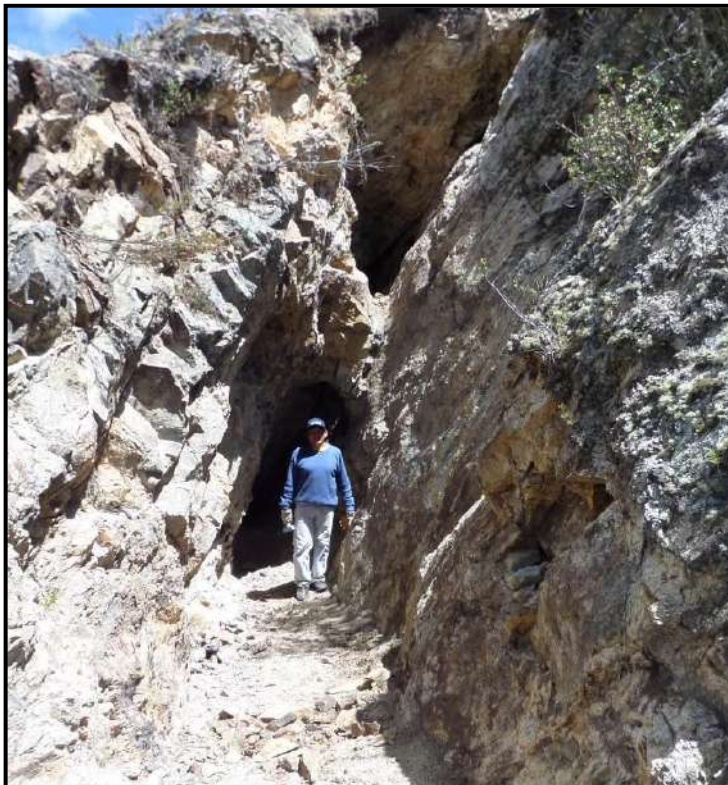
Figura 6.6.- Veta de cuarzo con rumbo 147°/63°SO, con minerales de cobre, manganeso y óxidos de hierro

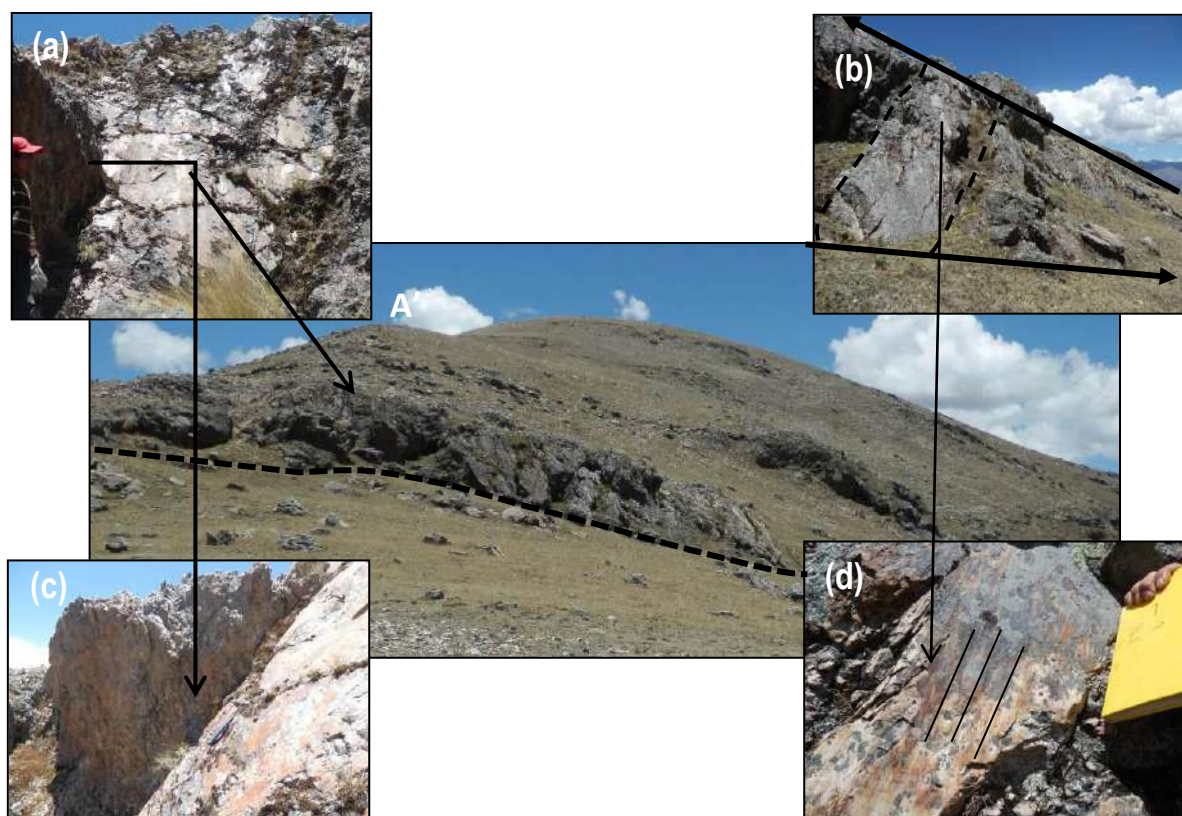
Figura 6.13.- (A') Falla local con coordenadas 751038 E, 8429268 N, de dirección $120^{\circ}/60^{\circ}\text{SO}$ en el cerro Rumeroco. (a) Espejo de falla rellenada de cuarzo con OxFe . (b) Falla local secundaria, plano principal de dirección $120^{\circ}/60^{\circ}\text{SW}$. (c) Areniscas cuarzosas crackeladas con relleno de óxidos de hierro (hematita., jarosita y goethita). (d) detalle de las estrias en plano de falla, que evidencian un comportamiento sinestral inverso.

Estructuralmente, el target Totorapampa-San Marcos está controlado por fallas con rumbo general noroeste-sureste (Figuras 6.12 y 6.13), las mismas que afectan a la secuencia de areniscas cuarzosas de la Formación Hualhuani. Asimismo, existen numerosas brechas mineralizadas asociadas a fallas.

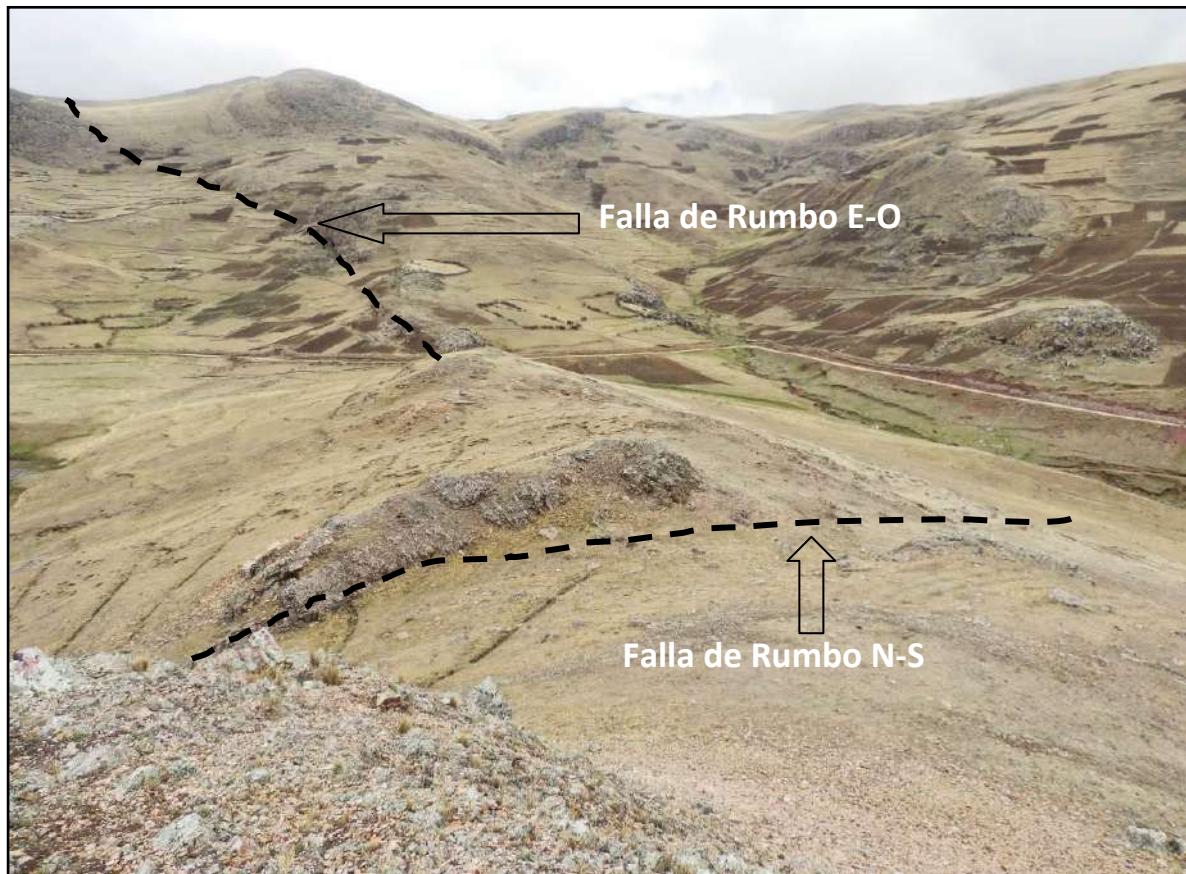
Figura 6.14.- Control estructural en lado occidental del target C° Rumeorco-Totorapampa. Fallas con rumbos E-O y N-S.

Hacia el borde más occidental se tienen fallas de dirección E-O y N-S, las cuales están controlando el contacto de las areniscas de la Formación Hualhuani y las calizas de la Formación Arcurquina (Figura 6.14). Asimismo en el centro poblado de Totorapampa, se ha identificado fallas dextrales normales con rumbo $138^{\circ}/80^{\circ}\text{SO}$, $170^{\circ}/50^{\circ}\text{O}$ y $180^{\circ}/70^{\circ}\text{E}$, en estos afloramientos se observa un moderado fracturamiento con relleno de óxidos de hierro y presencia de sulfuros finos diseminados de pirita y calcopirita (Figura 6.15). Estas estructuras se presentan en las areniscas cuarzosas.

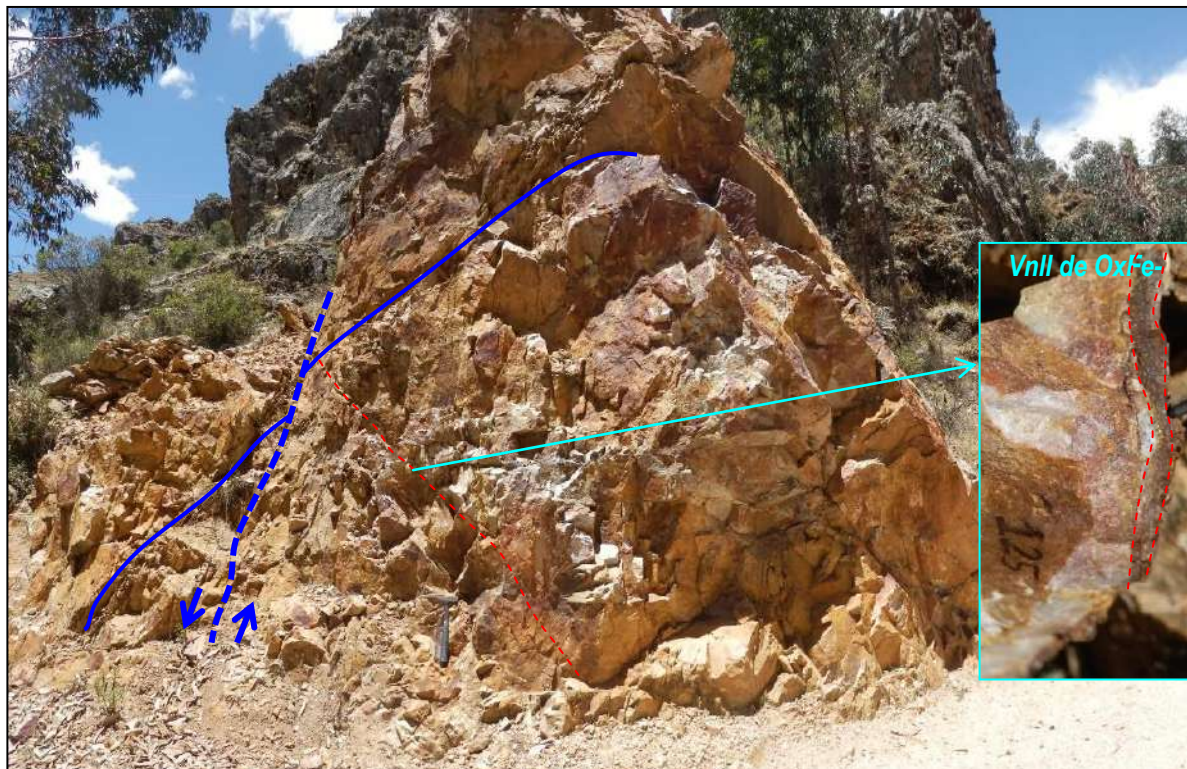
Figura 6.15.- Afloramiento de areniscas cuarzosas con fuerte silificación y controlada por dos fallas de rumbo, a su vez presenta una pequeña fractura rellena de hematita-goethita-pirita-calcopirita, con ancho de 5mm.

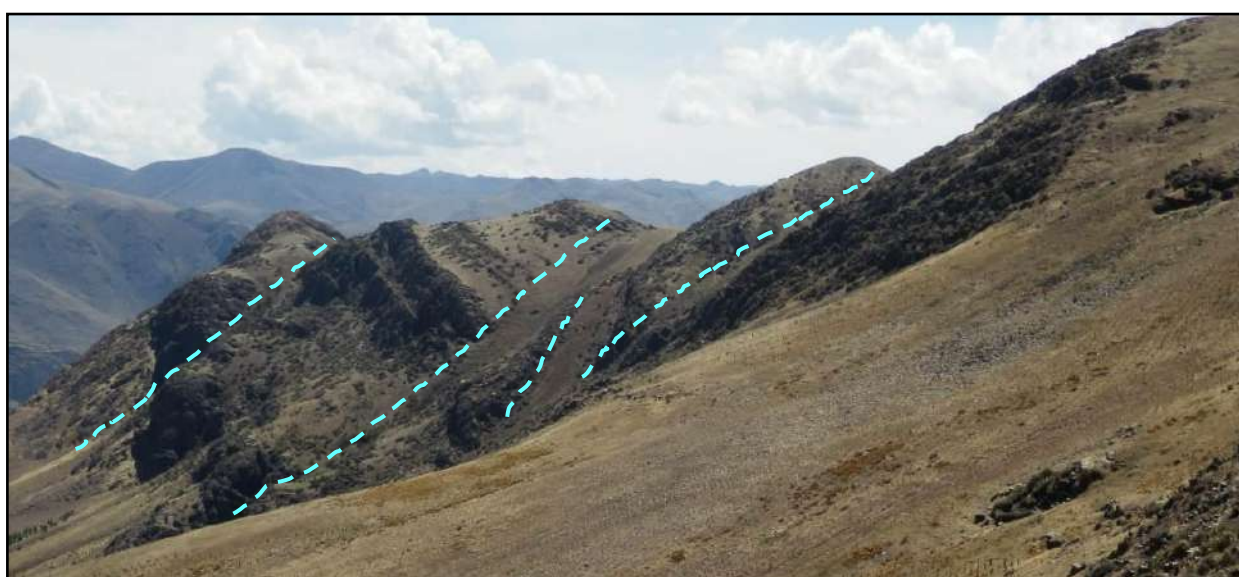
Figura 6.16.- Foto mirando al sureste del C°Wyllama, se observan fallas de dirección NO-SE.

Hacia el cerro Wyllama y cerca del centro poblado de San Marcos se ha identificado fallas con rumbo general noroeste-sureste y algunos fallas locales con rumbo Norte-Sur (Figura 6.16 y 6.17), las mismas que afectan a la secuencia de areniscas cuarzosas de la Formación Hualhuani. Asimismo, existen numerosas brechas mineralizadas asociadas a fallas. Las fallas noroeste-sureste tienen comportamiento sinistral y direcciones de rumbo entre 120°, 144°, 130° con buzamientos al SE y SO entre 50 y 70°. Las brechas están relacionadas a fallas más locales con direcciones de 170°, 100° y 090°; estas fallas son casi verticales. En algunas brechas se han reconocido sulfuros diseminados.

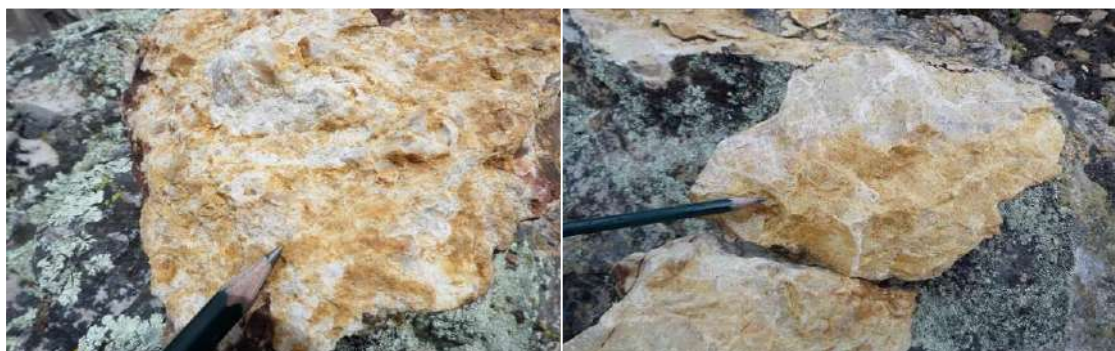
Figura 6.19.- Detalle de sílice granular en las areniscas cuarzosas, en la foto de la izquierda se puede observar algunos clastos silicificados de la arenisca.

En el target Totorapampa - San Marcos, hacia los alrededores del poblado de Totorapampa, se ha reconocido una fuerte silicificación de las areniscas cuarzosas, así como sectores de sílice granular masiva y en venillas (Figura 6.19). Hacia la margen izquierda de la quebrada Pampahuasi cerca del límite oeste del target se puede observar a las areniscas fuertemente silicificadas y fracturadas, dichas fracturas han sido rellenadas por cuarzo y sulfuros, generando una zona de stockworks de venillas de cuarzo, así como venillas de óxidos de hierro; éstas últimas son evidencia de sulfuros primarios que fueron lixiviados (Figura 6.18).

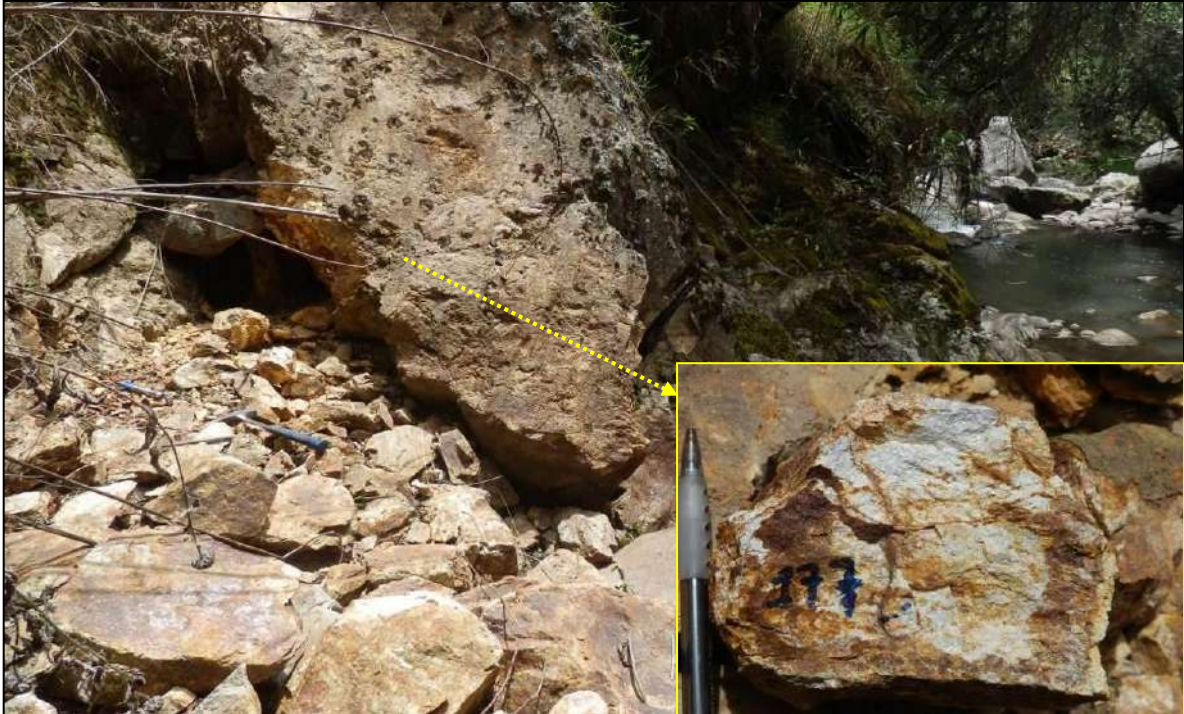
Figura 6.22.- Margen izquierda de la quebrada Tastayojpampa (Muestra ANTA3-177), con coordenadas 753079 E, 8428274 N. Afloramiento de un Pórfido Cuarzo Feldespato con alteración cuarzo-sericita, y disseminación de pirita con óxidos de hierro.

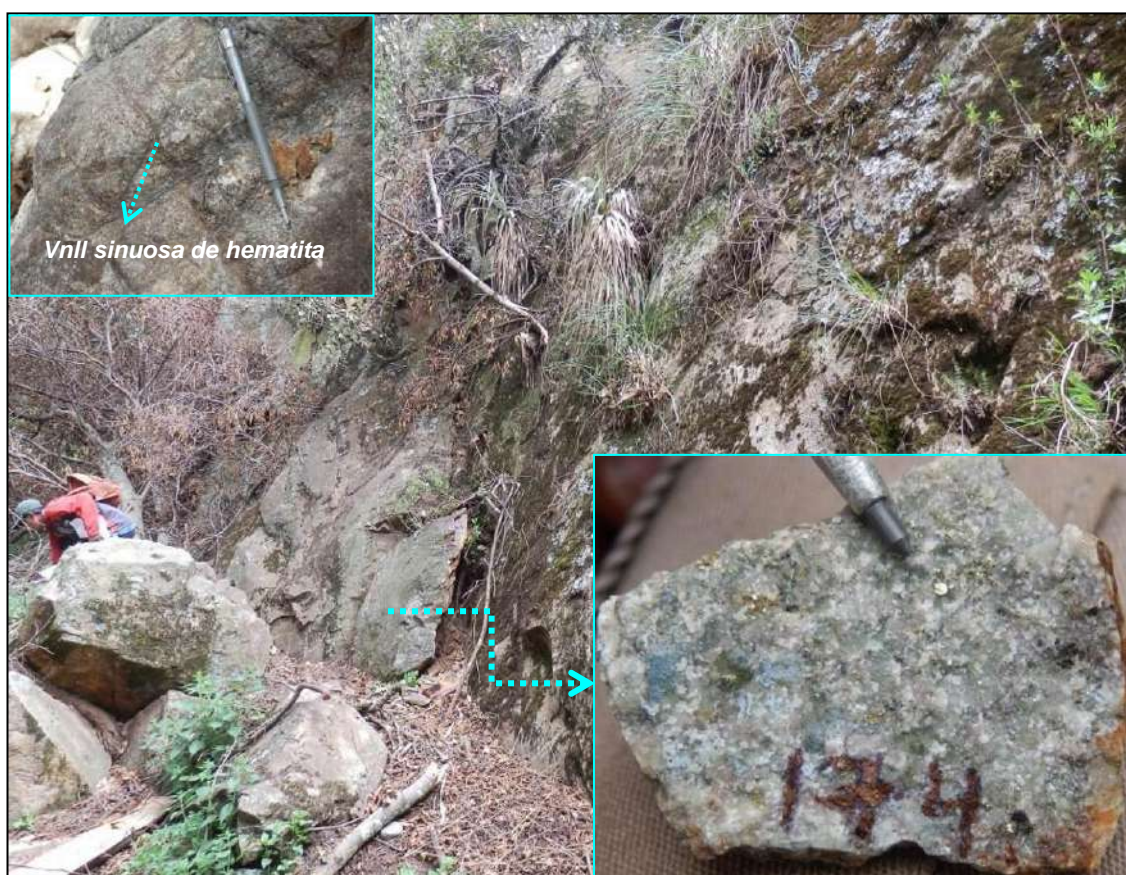
Figura 6.24.- Margen izquierda de la Quebrada Tastayojpampa (Muestra ANTA3-174), con coordenadas 753230 E, 8428175 N. Cuarzo-Monzonita con facies porfíricas, con pirita diseminada y trazas de calcopirita. Presenta alteración propilítica, a lo largo de la quebrada también se observó venillas de clorita y otras venillas sinuosas de hematita.

En algunos sectores, a lo largo de la quebrada Tastayojpampa, el intrusivo cuarzo-monzonita presenta fracturamiento moderado, fracturas rellenas por óxidos (hematita).
