## **NUEVO MAPA DE PELIGROS GEOLÓGICOS DEL VALLE DEL RÍO HUATANAY Y LA CIUDAD DEL CUSCO: INSTRUMENTO PARA EL PLAN DE ORDENAMIENTO TERRITORIAL**

Víctor Carlotto<sup>1,2</sup>, José Cárdenas<sup>2</sup>, Eliana Ricalde<sup>3</sup>

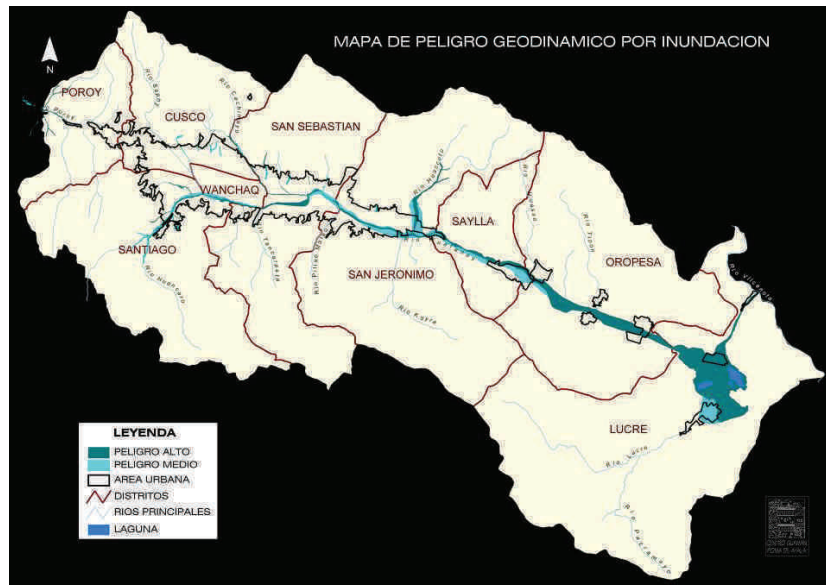
Fig. 1. Mapa de peligros por inundación actualizado al 2010.

## 1. INUNDACIONES (Fig. 1)

El río Huatanay es el colector principal del valle de Cusco y en época de lluvias transporta una cantidad importante de aguas pluviales y sedimentos. El estudio de la evolución geodinámica muestra que antes de toda intervención humana el río era muy activo, con cauce muy sinuoso y erosión lateral importante. Las primeras obras de encauzamiento de pequeñas dimensiones y las obras actuales han canalizado casi todo el Alto Huatanay, sin embargo, con estas obras se ha ganado terrenos a parte del cauce natural inundable en periodos de lluvias anuales y en periodos extraordinarios entre 10 y 100 años. A pesar de las obras de encauzamiento, el río en época de lluvias, trata de recuperar su cauce natural, produciendo las inundaciones. En forma general se puede decir que todos los bordes del río Huatanay son vulnerables a las inundaciones, sin embargo hemos clasificado zonas con peligro Muy Alto, Alto y Medio. Sin embargo, por razones de escala, en el mapa que se acompaña, los peligros muy alto y alto, van juntos.

**Peligro Muy Alto:** corresponde a las zonas que son afectadas o pueden ser afectadas por las lluvias muy fuertes que se producen anualmente o con un periodo de recurrencia de 10 años. Dentro de esta clasificación tenemos los bordes del río con urbanizaciones consolidadas y aledañas al río y sin obras de encauzamiento. Aquí, solamente existen como protección, muros provisionales de encauzamiento que se construyen con el material del río (gravas y arenas) o sacos de arena. Cada año estos muros son destruidos por el río inundando varios sectores, por lo que son de muy alto peligro a las inundaciones. Entre estos sectores tenemos, Huancaro, la margen derecha del río en el tramo canalizado del Aeropuerto Internacional. Sin embargo, en los últimos años se han realizado muchas obras de encauzamiento y tratamiento paisajístico.

En el valle sur es de muy alta vulnerabilidad la margen izquierda del río Huatanay en Angostura y Huambutío. Así mismo entre Saylla y Oropesa, donde ambos márgenes del río son muy susceptibles a inundarse. El poblado de Huacarpay está construido al medio de la laguna, además de sus bordes que han sido secados artificialmente, por lo que son también de muy alto peligro, como lo prueba las lluvias del 2010 que la inundaron totalmente.

**Peligro Alto:** corresponde a las zonas que pueden ser inundadas en periodos de lluvias extraordinarias que se producen entre 10 y 100 años, destruyendo las obras de encauzamiento que en muchos casos no consideran estos aspectos. Por el periodo de recurrencia muy largo, la población muchas veces no tiene la conciencia debida de estos fenómenos a largo tiempo. Las lluvias del año 2010 corresponden a este periodo de recurrencia y corroboran el mapa elaborado previamente.

Los sectores correspondientes a peligro alto son los cercanos a los de muy alto peligro, en Huancaro, el Aeropuerto y todos los sectores rellenados del Huatanay en su cauce inundable.

En el Valle Sur tenemos los sectores cercanos a los de muy alto peligro de San Jerónimo y Saylla-Oropesa. Sin embargo, aquí los trabajos de prevención y de tratamiento del Huatanay llevados a cabo por las Municipalidades y Guaman Poma han evitado desastres. El poblado de Huayllarpampa (Huambutío) que es una zona de explotación de arcillas, es de alto peligro.

**Peligro Medio:** corresponde a zonas relativamente alejadas y un poco más altas del cauce inundable, pero que pueden ser inundadas debido a lluvias extraordinarias con periodos de recurrencia entre 50 y 100 años, o debido a la llegada de huaycos producidos en la parte alta de la cuenca. Si bien es cierto que estas posibilidades son muy bajas, pero no deben ser ignoradas, ya que se tiene antecedentes del represamiento de Hua mancharpa (Huancaro) ocurrido el año 1981.

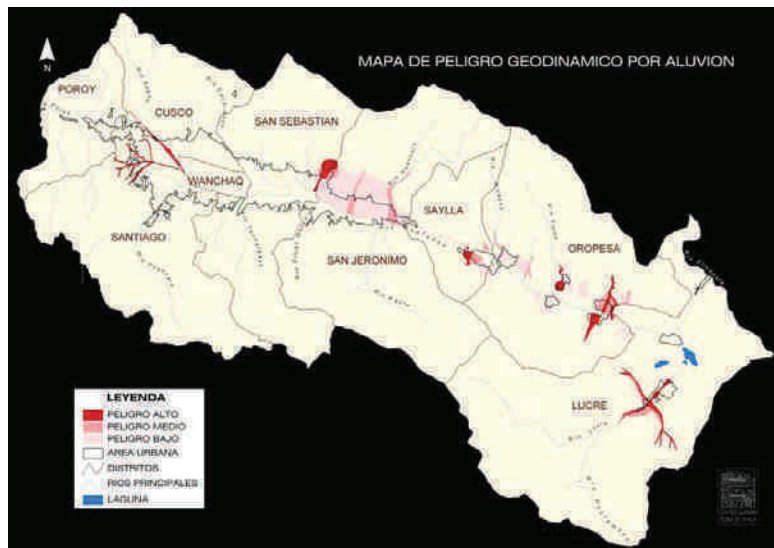
Fig. 2. Mapa de peligros por aluviones actualizado al 2010.

## 2. ALUVIONES O HUAYCOS (Fig. 2)

Son masas de agua y lodo con gravas y bloques de rocas que se producen por efecto de erosiones importantes en las quebradas o asociadas directamente a deslizamientos. Estas se transportan por los torrentes o caen asociados a la gravedad, formando depósitos de conos aluviales. Estos huaycos tienen un gran poder erosivo y destruyen todo lo que encuentran a su paso. Son muy frecuentes en el valle de Cusco.

**Peligro muy Alto-Alto:** se trata de zonas que en caso de reactivarse algún deslizamiento de manera más o menos importante, las poblaciones cercanas a estos, van a ser afectadas de manera severa por efecto de los aluviones y represamientos-desembalses asociados. Es el caso de los deslizamientos de Saphy y Huamancharpa que afectarían el Centro Histórico y el sector suroeste de la ciudad del Cusco. Igualmente las quebradas de Quilquemayo, Saqramayo, Cachimayo y Tenería en el Valle Norte y Larapa (Picol), Choquepata, Saylla (Jatunhorcco) y Oropesa (Atochuachana) en el Valle Sur.

**Peligro Medio-Bajo:** está en relación a posibles huaycos que puedan ocurrir en las quebradas de Tancarpata, Wimpillay y Choco. Si bien estas no son muy activas o no hay deslizamientos importantes, el hecho de que los asentamientos humanos están ganando terrenos a los cauces de estas quebradas, los hace vulnerables. Para el Valle Sur se tienen las quebradas de Vinocanchon, Huacotohuayco y Huasao. En Larapa, Saylla y Oropesa, esta clasificación corresponde a una parte del poblado cercana a las zonas de vulnerabilidad alta.

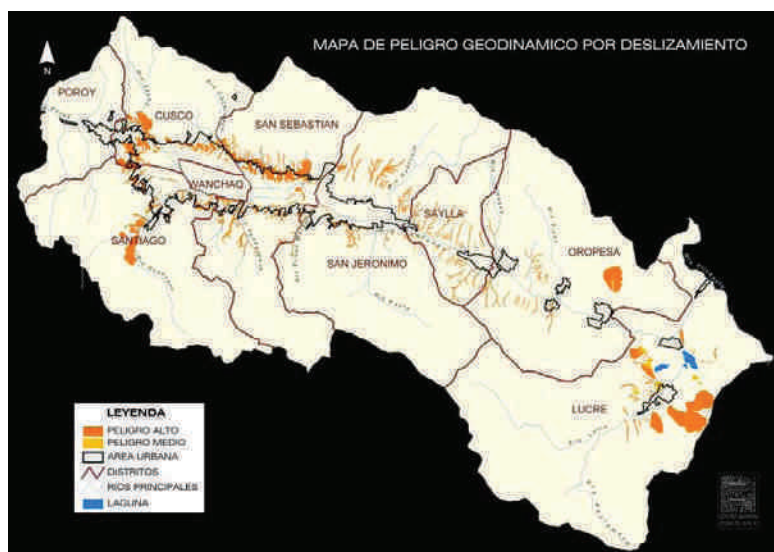
Fig. 3. Mapa de peligros por deslizamientos actualizado al 2010

### 3. DESLIZAMIENTOS (Fig. 3)

Las zonas de deslizamientos existentes en la actualidad, de por sí constituyen zonas de alto peligro geodinámico. Sin embargo, en el análisis hemos considerado tres tipos de deslizamientos. Los activos lentos o rápidos que son zonas de muy alto a alto peligro de deslizamientos. Los deslizamientos antiguos que no muestran signos actuales marcados de movimiento pero que un futuro cercano pueden reactivarse, se consideran como de mediano peligro geológico. Los deslizamientos potenciales son aquellos que de acuerdo a las características geológicas y la evolución de sus laderas, muestran signos de una activación futura, natural o por intervención del hombre o combinada; son considerados de peligro bajo si no son intervenidos negativamente por el hombre, pero pasan a ser de alto peligro si son intervenidos con fines constructivos de expansión urbana.

Los deslizamientos han sido cartografiados y estudiados en las microcuencas adyacentes al Valle Norte y corresponden a Saphy, Huancaro, Cachimayo, Ticapata o Tenería, Sipasmayo, Saqramayo, Tancarpata. Igualmente, se han estudiado los deslizamientos en las laderas norte y oeste del valle, resaltando por su alta vulnerabilidad Saphy-Centro Histórico, Huancaro (Huamancharpa) y de la APV Vallejo Santoni (San Sebastián). En el Valle Sur son importantes los deslizamientos de Picol, Hatunhuayco (Saylla) y Atochuachana (Oropesa), los que han sido zonificados en los peligros por aluviones, ya que en estos casos el material deslizado se transforma en tal.
