# NECRÓPOLES E OS IMPACTOS AMBIENTAIS: CEMITÉRIO PÚBLICO MUNICIPAL, BOA VISTA-RR\*

Francisleile Lima Nascimento, Elói Martins Senhoras,  
Márcia Teixeira Falcão

Em Roraima, essa situação não é diferente, por isso essa pesquisa tem como objetivo realizar uma análise descritiva dos impactos ambientais do cemitério público municipal urbano localizado na cidade de Boa Vista capital do estado de Roraima.

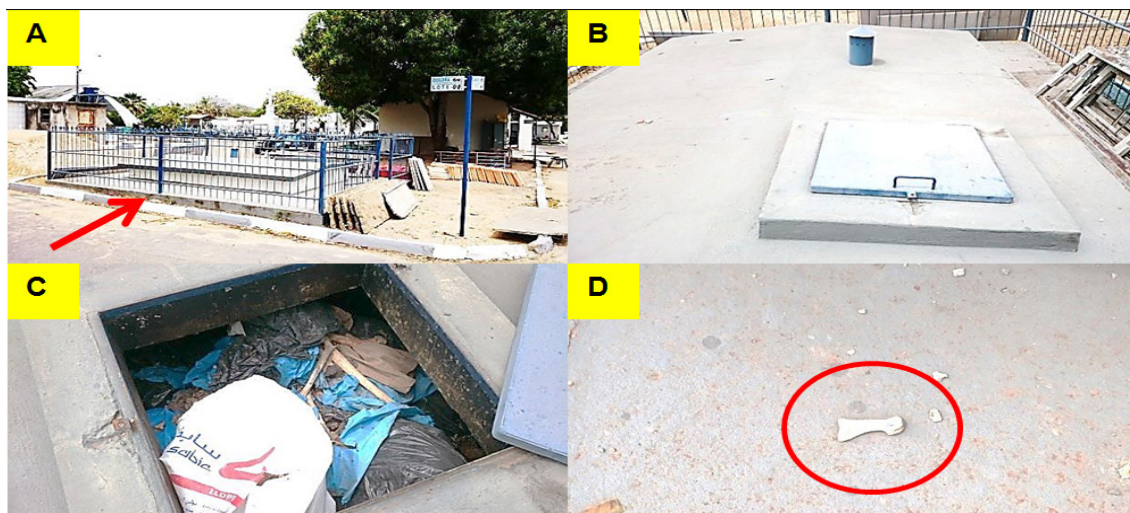
Figura 3: Cemitério Urbano Público Municipal Nossa Senhora da Conceição – Boa Vista/RR: ossário/ossuário coletivo  
 Legenda: (A) modelo construído do ossário coletivo; (B) tampa - entrada dos restos mortais no ossário coletivo; (C) restos mortais colocados em saco de lixo preto, azul e demais modelos dentro do ossário coletivo; (D) parte do osso encontrada próximo à tampa do ossário coletivo.  
 Fonte: Nascimento (2016).

Com relação ao processo de remoção das ossadas no cemitério, os ossários/ossuários foram construídos em 1973 (42 anos). Existem 02 (duas) classificações de ossários/ossuários no cemitério: coletivo e individual (Figuras 3 e 4).

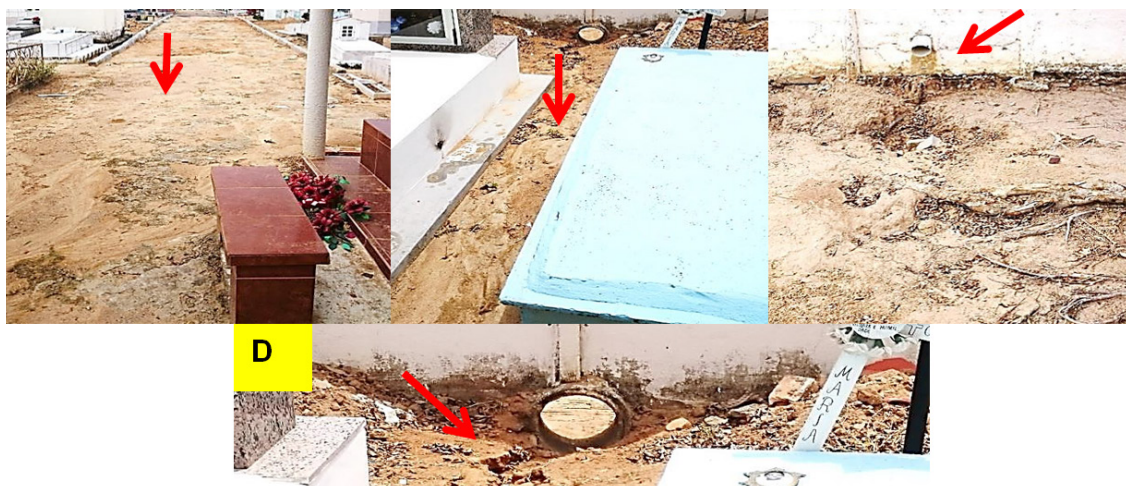
Figura 5: Cemitério Urbano Público Municipal Nossa Senhora da Conceição – Boa Vista/RR: formação de ravinas por agentes naturais e antrópicas no terreno do cemitério

Com relação aos processos erosivos, algumas partes do terreno da área de estudo possuem erosão linear com formação de ravinas por conta do fluxo de água provenientes de precipitações e também do uso da água para a construção das covas no terreno do cemitério, ocasionando assim a lixiviação do solo provocando a remoção das partículas favorecendo para a infiltração de água no solo e a modificação na elevação do terreno. (fig. 05)

Legenda: (A) rua: erosão linear com formação de ravinas por conta do fluxo de água no terreno na parte interna do cemitério; (B) entre os túmulos: erosão linear com formação de ravinas por conta do fluxo de água no terreno na parte interna do cemitério; (C) tubulação colocada no muro do cemitério para escoamento da água no terreno na parte interna do cemitério, onde o processo de erosão linear com formação de ravinas continua na parte externa do cemitério; (D) remoção das partículas do solo por conta da erosão linear com formação de ravinas no terreno na parte interna do cemitério.

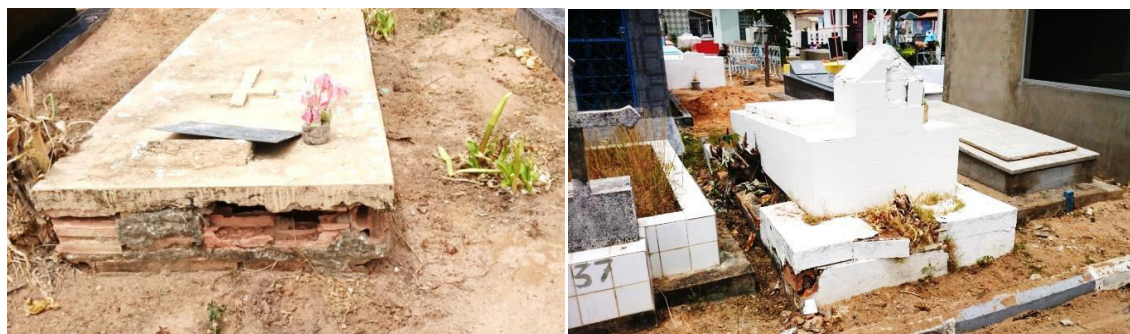
Figura 6: Cemitério Urbano Público Municipal Nossa Senhora da Conceição – Boa Vista/RR: má confecção e manutenção dos jazigos

O vazamento destes gases para a atmosfera de forma intensa deve-se à má confecção e manutenção das sepulturas (covas simples) e dos jazigos (construções de alvenaria ou concreto, enterradas ou semienterradas). Abaixo foto que retrata as más condições das sepulturas (Figura 6).
