BANDA ORTODÔNTICA COMO POSSIBILIDADE RESTAURADORA PARA GRANDES DESTRUIÇÕES CORONÁRIAS EM ODONTOPEDIATRIA: RELATO DE CASO

ORTHODONTIC BAND AS A RESTORATIVE POSSIBILITY FOR MAJOR CORONARY DESTRUCTION IN PEDIATRIC DENTISTRY: CASE REPORT

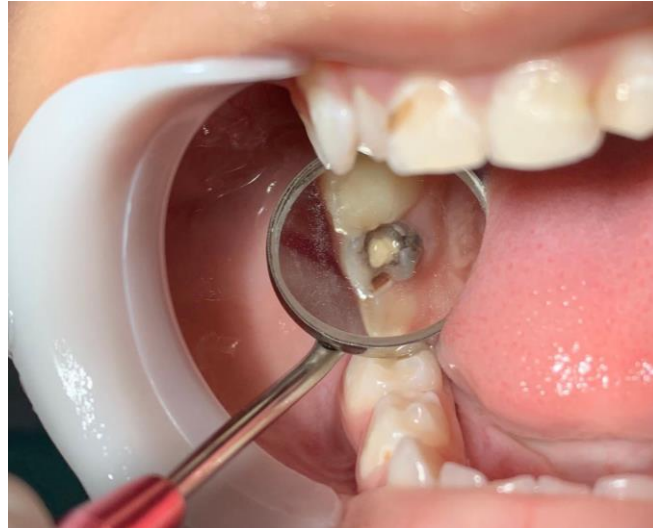
Com o intuito de estabelecer correto diagnóstico e adequado plano de tratamento, foram realizados anamnese, escovação supervisionada e exame clínico inicial (odontograma). Ao exame clínico, foi constatada a presença de dentição decídua completa e lesões cariosas (unidades 54, 51, 61, 62, 84,). Em seu histórico de procedimentos realizados na clínica, avaliou-se que há poucos meses havia sido feito capeamento pulpar no elemento 54, contudo apresentava extensa destruição coronária causada por lesão cariosa profunda, porém a presença de dentina terciária e tecido residual endurecido era visível. (Figura 1)

Figura 1: elemento 54, cavitado com presença de semente de pepino em seu interior

A partir dos dados obtidos na consulta, estabeleceu-se diagnóstico e plano de tratamento composto por 01 sessão incluindo: remoção seletiva de tecido cariado, cimentação da banda ortodôntica e tratamento restaurador. Devido às condições no qual se encontrava o dente 54, considerando a idade da criança e a perda das paredes proximais do elemento, foi ponderado que a melhor opção para o caso seria a cimentação da banda ortodôntica de modo a preservar o remanescente dentário.

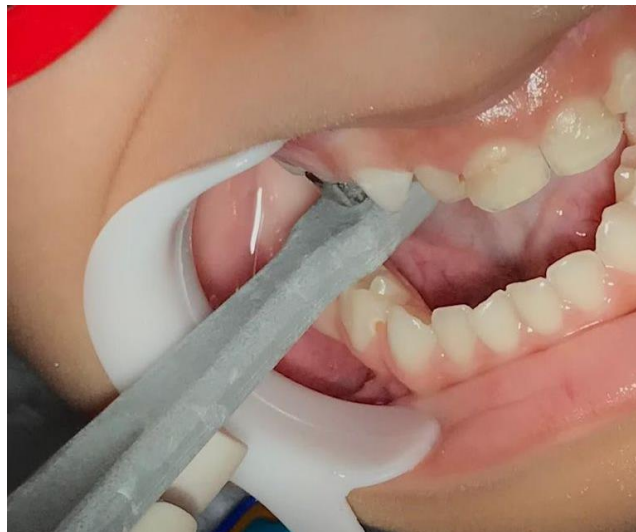
Figura 2: adaptação da banda ortodôntica com o auxílio de um calcador de bandas

De início, foi feito no elemento 54 a remoção seletiva de tecido cariado com colheres de dentina e brocas esféricas. Em seguida, realizou-se o teste das bandas ortodônticas com o auxílio de um calcador de bandas para saber qual melhor se adaptaria na porção cervical do dente. (Figura 2) Foi necessário o uso de brocas diamantadas tronco-cônicas para diminuir o tamanho da banda e realização de ajuste nas bordas devido ao tamanho da coroa do dente decíduo.

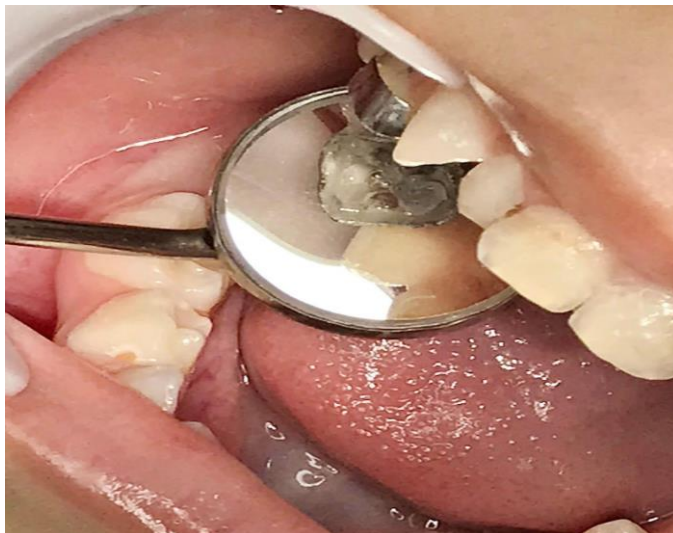
Figura 3: material restaurador inserido ao redor na parte interna da banda ortodôntica

Na sequência, foi feito isolamento relativo para melhorar o controle de umidade, já que por conta da idade da criança e seu comportamento, o isolamento absoluto não seria muito viável. Desse modo, foi feito ataque ácido (ácido fosfórico 37%) por 5 segundos em esmalte e em dentina, lavou-se por 30 segundos e secou-se o elemento, para em seguida, fazer a aplicação do ionômero de vidro modificado por resina, CIV tipo 4 (Riva, SDI, São Paulo, SP). A princípio, em torno de toda a banda ortodôntica na parte interna (Figura 3), para depois aplicá-lo sobre o remanescente dentário e por fim, realizou-se a fotoativação do material por 40 segundos. (Figura 4)

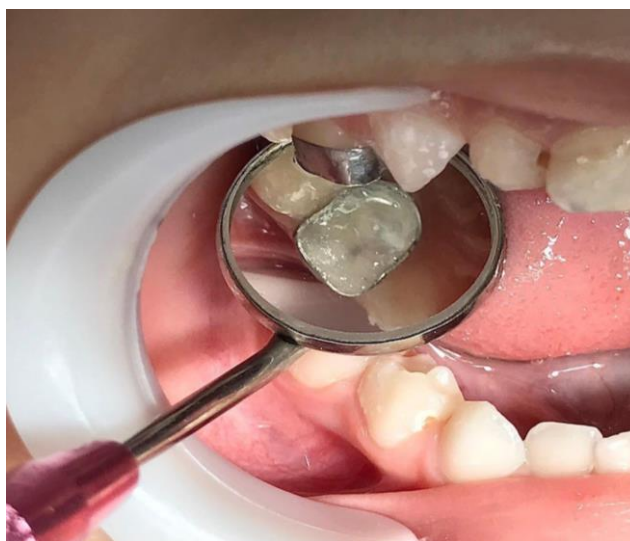
Figura 4: material restaurador inserido dentro da cavidade do dente 54

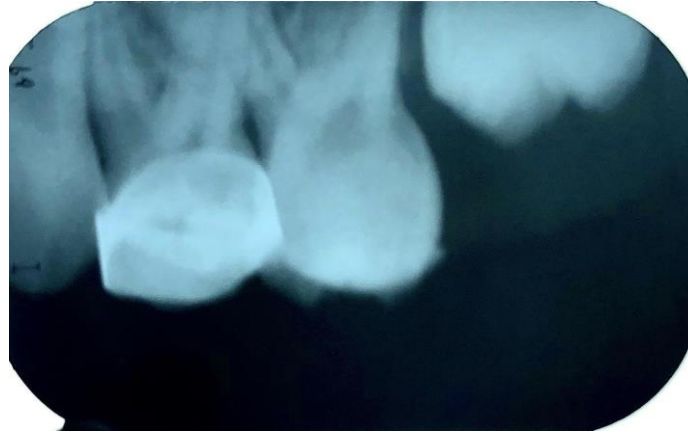
Figura 5: radiografia dos elementos 54 e 55 após um ano e cinco meses da cimentação da banda ortodôntica

Após a sessão finalizada, a paciente recebeu alta temporária e foi orientada, junto a sua responsável, a retornar para avaliações até a esfoliação do elemento 54, para a realização de manutenções, caso necessário, na restauração e acompanhamento radiográfico. (Figuras 5 e 6)

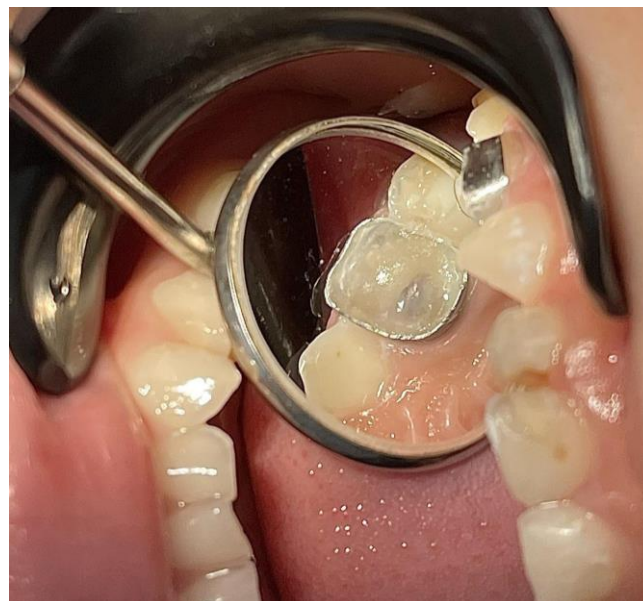
Figura 6: Vista oclusal do elemento 54 após um ano e cinco meses do procedimento realizado
