Análises físico químicas e bacteriológicas do rio estiva, Marechal Deodoro- Alagoas

Physical and chemical analysis estiva river bacteriological, Marechal Deodoro- Alagoas

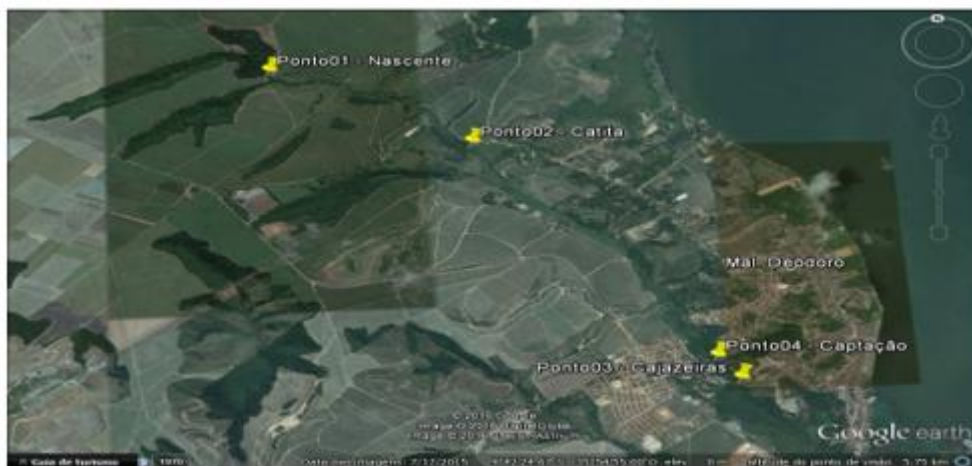
A figura 1 apresentada abaixo apresenta os pontos de amostragem, onde foram feitas as coletas para as análises físico químicas e bacteriológicas do rio Estiva no Marechal Deodoro, Alagoas

Figura 1- Delimitação dos pontos de amostragem do rio Estiva. Fonte: Google Earth. Adaptação: ou autores. IFAL, 2016.

A pesquisa foi realizada no município de Marechal Deodoro - Alagoas, distante 35 km da capital alagoana. Quanto à coleta da água, foi realizado um levantamento de dados amostrais, uma vez ao mês, durante o período de agosto de 2015 a janeiro de 2016 em 04 pontos distintos no rio Estiva. A localização foi na comunidade Tuquanduba em Marechal Deodoro - Alagoas. A metodologia usada para realização deste trabalho seguiu o seguinte roteiro: demarcação dos pontos de amostragem, para determinação dos pontos foi utilizado o GPS GRAMIN delimitando os pontos escolhidos ao longo do rio Estiva, observando os usos da água e possíveis fontes de poluição que poderiam afetar a qualidade do corpo hídrico. Para as análises laboratoriais (físico-químicas e bacteriológicas), foi utilizada mala térmica, frascos de coleta; equipamento de segurança pessoal (batas, luvas, touca); cadernetas para registros e álcool 70° para desinfetar as mãos. As análises foram realizadas no laboratório do SAAE; foi considerado como referência para classificação, as legislações do CONAMA; considerou-se também como indicadores ambientais às características da água por meio das variáveis: cor, turbidez, pH, dureza de cálcio e magnésio, sólidos totais, ferro total, alcalinidade HCO₃, coliformes fecais e *Escherichia coli*. A conformidade da qualidade da água foi verificada de acordo com a legislação: Resolução CONAMA 357/2005 e Resolução 274/2000. Também foi realizada leituras sobre as características físicas sabor e odor.
