Prevenção patológica: análise e caracterização de corpos de prova de concreto por meio de raio X

Pathology prevention: analysis and characterization of concrete specimens using X-rays

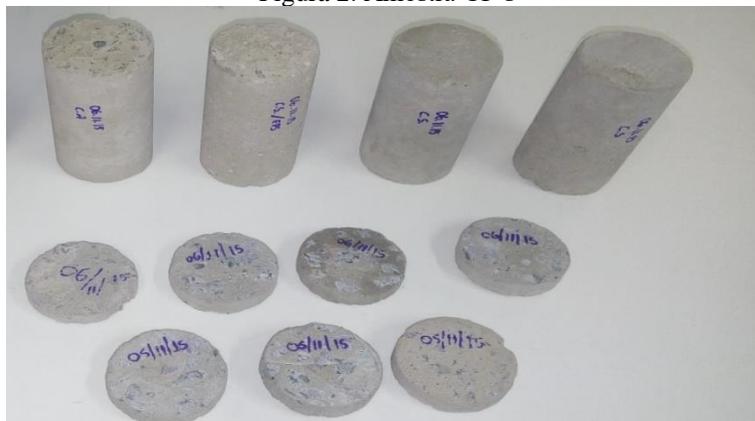
Figura 2: Amostra CP's

Nos testes realizados na configuração em 2D, foi utilizado o aparelho de radiação móvel, assim como as amostras produzidas em menores dimensões e com datas de fabricação distintas, bem como as suas resistências, algumas dessas amostras sofreram

cortes axiais com espessura de 10mm, feitos com um aparelho de corte, com lâmina diamantada.

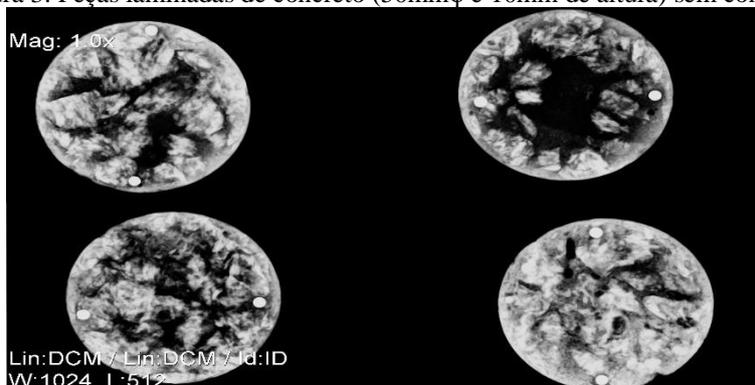
Figura 3: Peças laminadas de concreto (50mm ϕ e 10mm de altura) sem contraste

Primeiramente foram realizados os ensaios utilizando o aparelho de raios X móvel, caracterizando dessa forma os testes em 2D, onde foi usado as peças de concreto fatiado. As peças de 50mm de diâmetro e 10mm de altura foram expostas a uma DFS

(Distância Fonte Superfície) de 100 cm, permitindo uma abrangência de campo de radiação suficiente para a exposição de todas as peças, isso se dá pelo fator de divergência de propagação do campo radioativo.

As peças com dosagem distintas foram expostas a radiação no mesmo momento para a demonstração visual das imagens, fazendo com que estas possam ser diferenciadas através das características inerentes de cada amostra.

Amostras visualizadas com maior índice de vazios, assim como descreveu o estudo, são caracterizadas como as de menor resistência, ou seja, as produzidas com a dosagem de 25 MPa para os 28 dias, entretanto no dia do ensaio as peças estavam com 7 dias de fabricação, o que nos permite através da tabela de dosagem IPT/EPUSP, apresentado por Helene e Terzian [13], presumir que as amostras apresentavam resistência característica de 14 MPa. Já as peças com menor índice de vazios seriam as produzidas com a dosagem de 45 MPa para os 28 dias, onde segundo a tabela, estariam com 28 MPa.

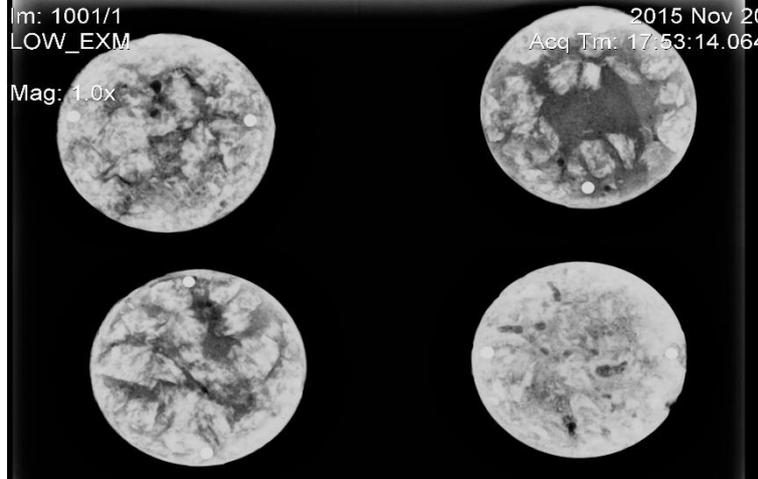
Figura 4: Peças laminadas de concreto (50mm ϕ e 10mm de altura) com contraste

As lâminas de concreto foram imersas no meio de contraste por 60 min, após esse tempo foram retiradas para a eliminação de excesso de superfície para a não propagação de possíveis artefatos de imagens. Esse tempo é o suficiente para que a substância impregne no interior da peça preenchendo os espaços vazios e evidenciando-os posteriormente após as exposições, assim como é relatado no estudo de Takeda e Otsuka. [9]

Assim como definiram os autores Takeda e Otsuka [9] no seu estudo, as imagens de raios-X recuperadas antes de depois da impregnação do meio contrastado, são utilizadas para a determinação da densidade por análise de imagem/software de medição. Em outras palavras, a dose transmitida é absorvida através dos espaços vazios, tais como bolhas de ar e rachaduras. A absorção de dose será diferenciada pela densidade do

material absorvente, ou seja, na cor preta, os materiais de menor coeficiente linear de absorção, na cor branca, os de maior.

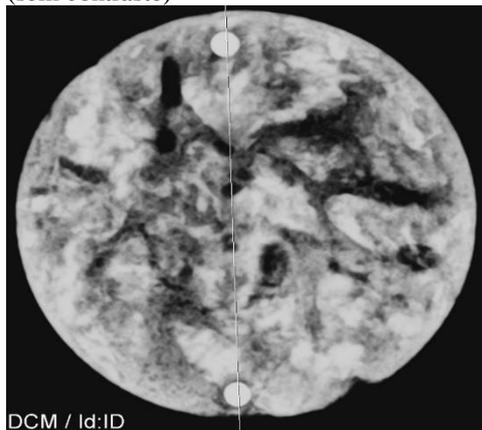
Figura 5: Peça de 5cm ϕ x 1cm de altura (sem contraste)

Na figura 5, a peça sem contraste foi exposta, demarcada com esferas de chumbo, com a finalidade de identificação e referenciar o corte, pois, usa-se como padrão, dois valores extremos no corte na referida imagem: chumbo e o ar. Sendo o primeiro um material de maior densidade na imagem, e o segundo o de menor, como está representado no gráfico da figura 6:

Para a avaliação de uma das peças com e sem o contraste, e demonstração das densidade foi utilizado uma amostra produzida com a dosagem especificada em 14 MPa, essa comprovação foi estabelecida através da comparação das imagem com e sem contraste captadas pelo software de manipulação de imagens (sinapse), posteriormente após o melhoramento, o programa responsável pela qualificação de dados da imagem (e-filme) que auxilia na comprovação das densidades estabelecidas para o material em estudo, no caso o concreto, criando valores de densidades expressos em números que condizem com escala de tons de cinza, através de cortes feitos da imagem (imagej), gerando posteriormente gráficos nos quais expressam essas informações baseados em curvas de tendências (qtiplot), que relacionam: a quantidade dos tons de cinza pelo comprimento do corte.

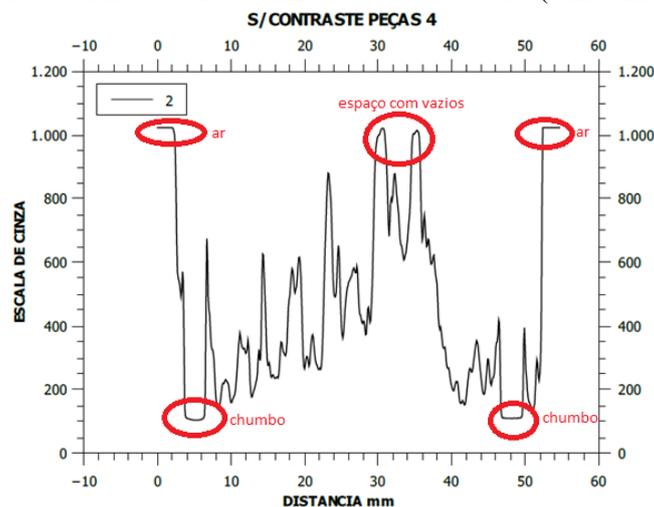
Figura 7: Gráfico escala de cinza x distância do corte (sem contraste).

No gráfico abaixo, está representado o corte realizado na imagem sem contraste, onde é explicitado em maiores valores de escala de cinza, as estruturas que possuem baixa densidade específica, e menores, para as estruturas de maiores densidades. A exemplo dos valores que mostram especificamente o corte fora da peça (ar), o índice de vazios se comportam de forma semelhante (aproximada), já valores com alta densidade são expressos no gráfico quando o corte sobrepõe as peças de chumbo, e varia no interior da peça, pois, o concreto não se comporta de forma homogênea, pelo fato de sua composição englobar materiais com densidades diferentes.

Nota-se que no segundo estudo a linha de tendência do gráfico se torna mais homogênea ao ser comparada com a do primeiro, isso se dá pelo fato dos espaços vazios se apresentarem preenchidos ou parcialmente preenchidos pela solução contrastada de alta densidade. O corte na imagem foi realizado exatamente na mesma posição do corte anterior, tornando possível a diferenciação visual e computacional como mostra os resultados gerados pelo software. Nota-se que o ar e o chumbo permanecem com os

mesmos valores, porém a área de interesse na peça muda drasticamente, formalizando um resultado sensível no que diz respeito a caracterização do índice de vazios.

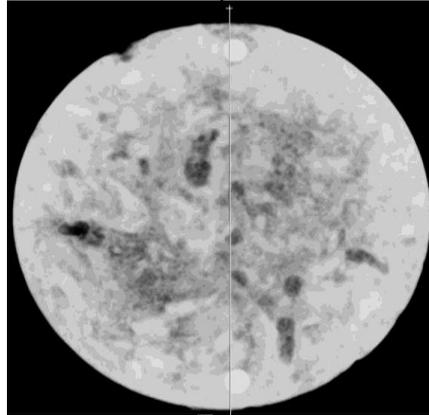
Figura 8: Peça de concreto 50mm ϕ x 10mm de altura (com contraste)

Para comparação de resultados, após a imersão da mesma peça em meio de solução contrastada para a impregnação desta aos vazios da estrutura, foi realizada uma segunda exposição sem alteração da técnica previamente configurada no aparelho, onde é constatado que o número de vazios é reduzido visualmente, aumentando assim a densidade ótica da imagem, produzindo um gráfico com valores diferenciados aos do primeiro, como mostra as imagens a seguir:

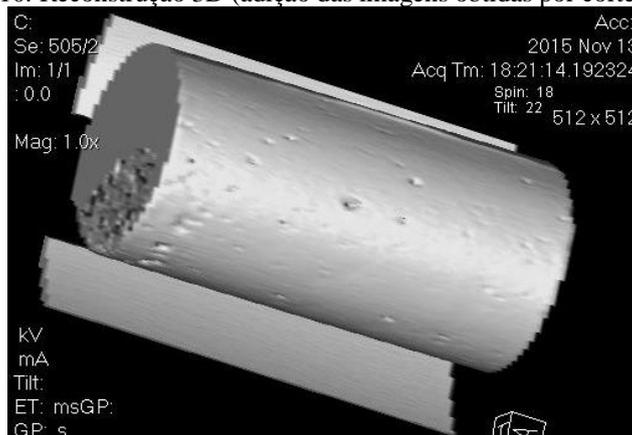
Figura 10: Reconstrução 3D (adição das imagens obtidas por cortes axiais).

Primeiramente o CP de 100 x 200 mm foi exposto a uma varredura na qual aplicou-se uma tensão de 130 Kv e uma corrente-tempo de exposição de 150 mAs. Essa imagem é obtida através de uma reconstrução computacional detalhada através do somatório de todos os cortes dos quais foi submetida a peça, produzindo assim uma visualização fiel da peça real.

Através desse experimento foi constatado e comprovado algumas características que dizem respeito a estrutura do material, como a disposição dos agregados, aglomerados e vazios, vistos na imagem.

Através do método de reconstrução de imagens foi possível agrupar estas, permitindo que delas fossem subtraídas todas as estruturas de menor densidade, permanecendo apenas os agregados graúdos, pois são os de maior densidade, apresentando nesse sentido as disposições destes na reconstrução 3D, como mostra a figura 10.

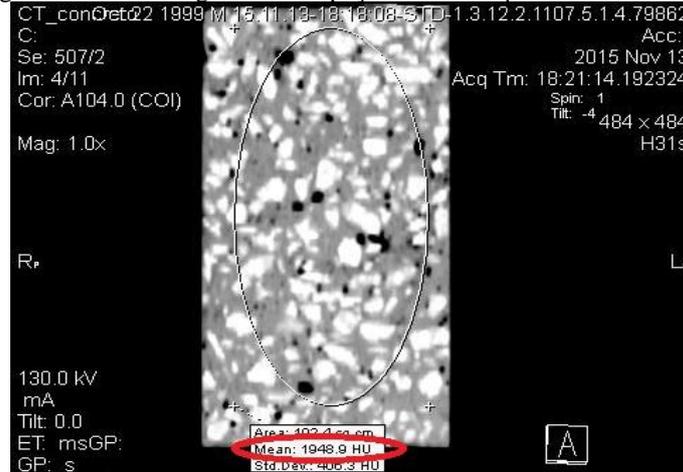
Figura 12: Corte longitudinal na peça de 100mm ϕ x 200mm altura (h)

Através de um corte longitudinal (slice) na mesa peça, foi realizado o estudo de densidades do concreto simples, no qual foi constatado através do estudo da imagem e análise de área:

A área em destaque na imagem da peça mostra um resultado de NCT=1948,9 para o qual se destaca um ADS (desvio padrão médio) de ± 450 por recomendação do fabricante do software.

A densidade específica da peça (KN/m^3) pode ser encontrada através da equação:

$$\rho_t = \rho_a [1 + 0,001 \cdot NCT] \quad \rho_t = 2,94 \text{ KN/m}^3$$

Com o desvio padrão é possível encontrar um valor corrigido da densidade específica do concreto simples de:

$$\rho_t \cong 2,49 \text{ KN/m}^3$$

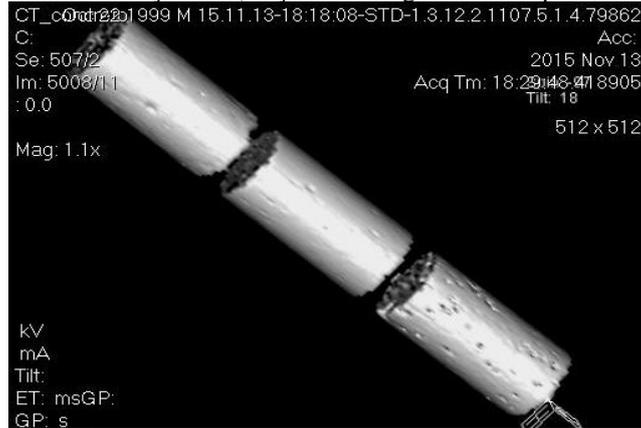
Figura 13: Reconstrução 3D (adição das imagens obtidas por cortes axiais).

Os corpos de prova de menor dimensão (50mm ϕ x 100mm (h)) também foram submetidos ao teste de TC. Três CP's foram alinhados com espaçamento de 10mm entre ambos na seguinte ordem: CP com concreto armado, CP com concreto simples e CP com concreto simples com adição de EPS.

O método de reconstrução e exploração de imagens através do somatório dos cortes feitos no ensaio permite a visualização do interior da peça dando ênfase aos materiais de maior ou menor densidade ótica, dessa maneira foi concebido imagens que possibilitam a identificação dos agregados graúdos, bem como a peça de aço do CP de concreto armado.

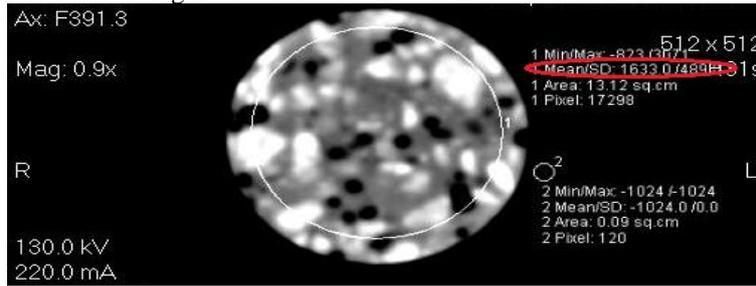
Figura 15: Corte de CP com EPS adicionado

Primeiramente foi analisado a imagem do CP cujo na sua composição existe EPS adicionado à mistura durante a produção, como mostra a imagem a baixo:

Nota-se na figura 14, áreas enegrecidas, demonstrando o acontece quando os raios X interagem com um material de baixíssima densidade, como o EPS. De uma forma didática será mostrado como esse enegrecimento altera o valor final da densidade específica da peça. Onde:

$$\rho_t = \rho_a [1 + 0,001 \cdot NCT]$$

$$\rho_t \cong 2,63 \text{ KN/m}^3$$

Com o desvio padrão fornecido na própria imagem (em destaque) é possível encontrar um valor corrigido da densidade específica do concreto simples com EPS de:

$$\rho_t \cong 2,14 \text{ KN/m}^3$$

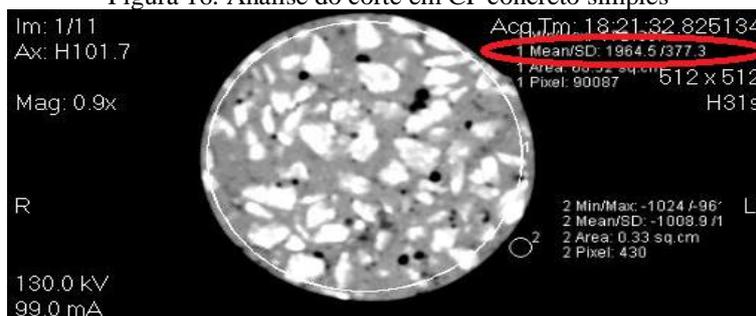
Figura 16: Análise do corte em CP concreto simples

Com o valor de NCT fornecido pelo software na imagem, correspondente a 1964.5 com SD de 377.3 podemos chegar diretamente com o valor corrigido pelo desvio padrão, onde:

$$\rho_t \cong 2,58 \text{ KN/m}^3$$

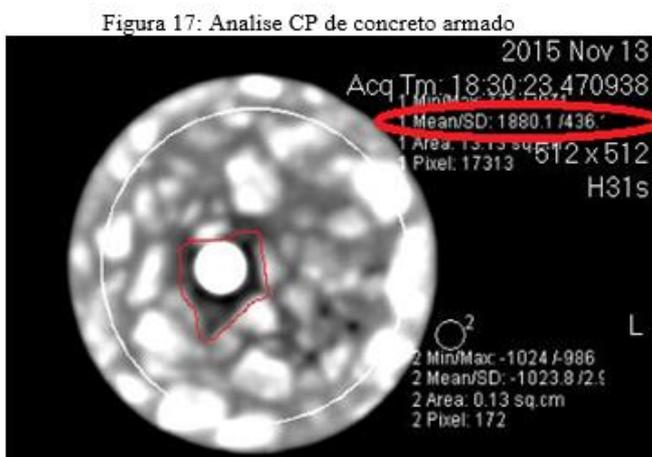
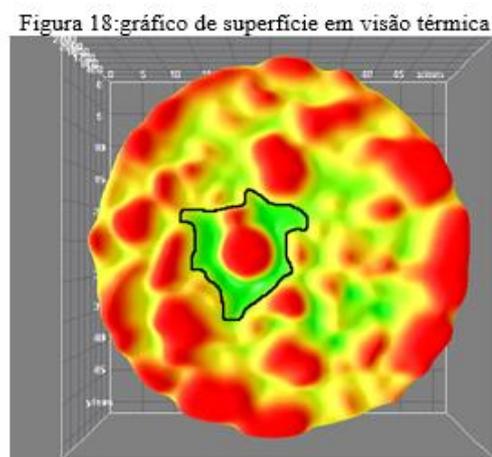
A peça de concreto armado, ao ser submetida ao estudo em 3D apresentou um resultado interessante, como se pode imaginar essa peça apresentaria uma densidade maior pois com a presença do aço esta seria mais elevada, porém foi escolhida um dos cortes em que se visualiza uma envoltória de ar adjacente a barra de aço, fazendo com que aquela porção da peça apresentasse um valor de densidade média menor do que a esperada. Esse estudo está sinalizado nas imagens abaixo.

Visualizando a figura 16, percebemos duas áreas em destaque, uma evidencia a zona de ar que envolve a barra de aço (apontado também do gráfico da figura 17, através de visão térmica) nessa porção da amostra, porção que foi determinante para a escolha dessa imagem, pois com essa característica a peça sofrerá um aumento no índice de vazios e na sua densidade específica média, a outra evidencia o NCT e o SD medido pelo programa, respectivamente com valores de 1880.1 e 436. Informações necessárias para calcular a densidade específica da porção do CP com concreto armado, onde:

$$\rho_t \cong 2,44 \text{ KN/m}^3$$
