Indeklimaundersøgelse hos Københavns Energi

Foretaget i perioden 1.juli 2005 – 30. juni 2006

Aalborg University
Department of Civil Engineering
Indoor Environmental Engineering

DCE Technical Report No. 013

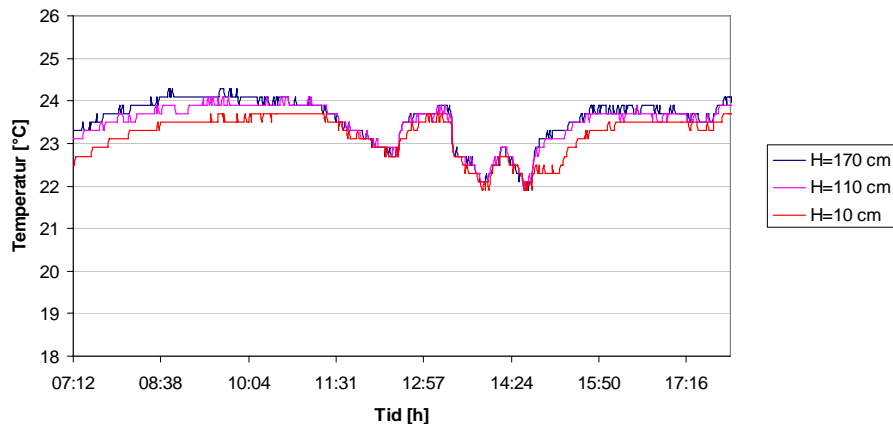
Figur 0.10. Temperaturer målt på målesøjle i zone 13 onsdag d. 24. august.

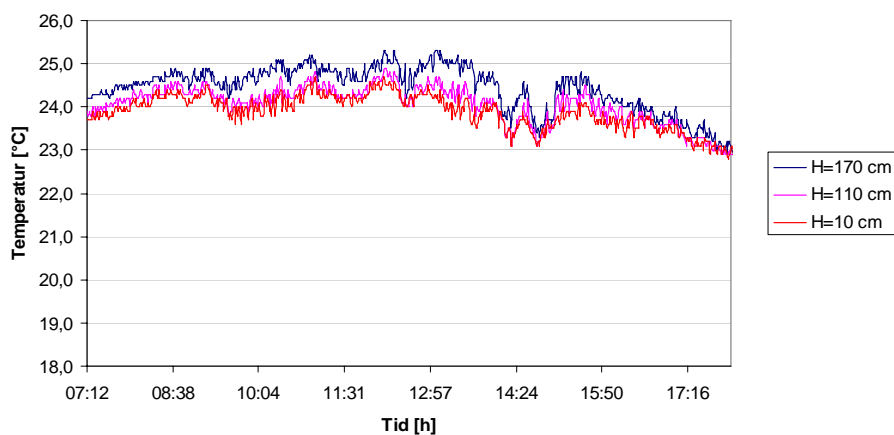
Figur 0.13. Temperaturer målt på målesøjle i zone 39 onsdag d. 24. august.

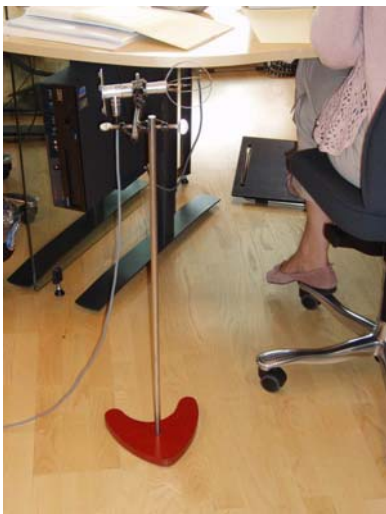
Hastighederne i zone 13 og 39 blev målt på tre forskellige dage for at opnå forskellige situationer. Røgpipette blev brugt til at visualisere luftbevægelserne og finde frem til kritiske områder. Samtlige måleresultater er opgivet i ”Bilag C: Måling af lokale lufthastigheder (træk), sommer”.

Figur 0.16. Måling af lokale hastigheder.

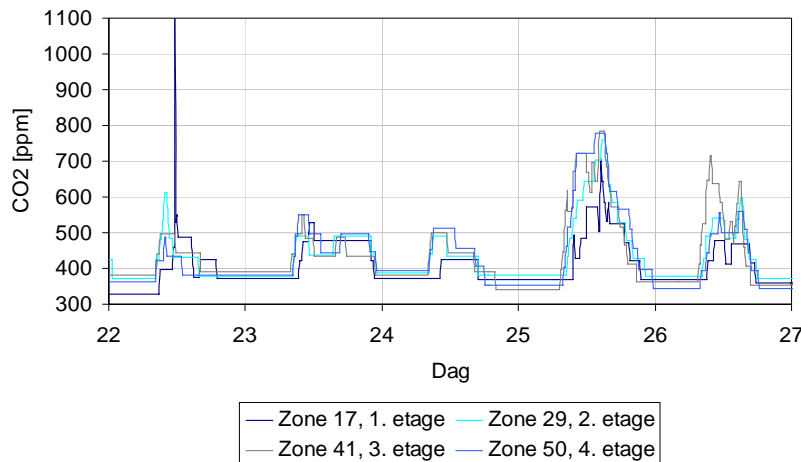
Figur 0.17. CO₂-niveauet målt op gennem bygningen.

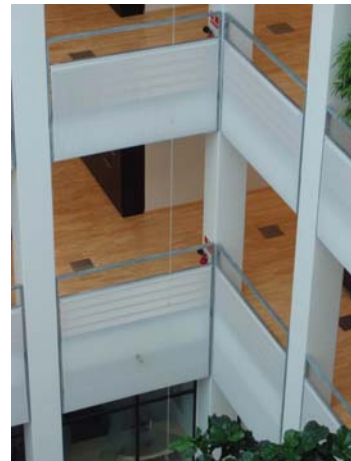
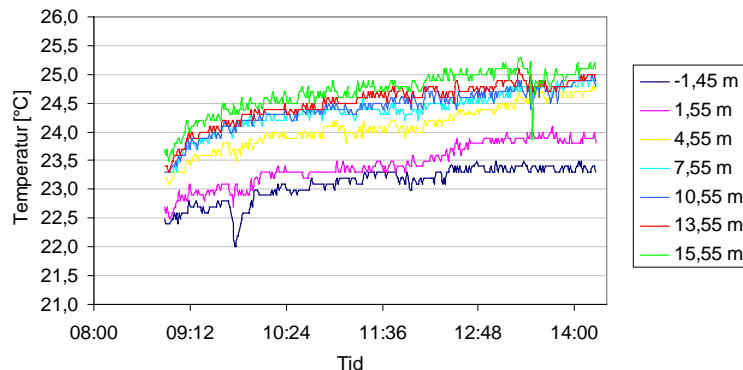
Som det fremgår af målingerne er temperaturgradienten op gennem bygningen kun på ca. $1,7^{\circ}\text{C}$, hvilket svarer til ca. $0,1^{\circ}\text{C/m}$. Dette må betegnes som godt, og da målingerne desuden er foretaget torsdag, hvor bygningen en stor del af dagen var delvist lukket pga regn, kan det ud fra dette konkluderes, at opblandingen i bygningen er god.

Figur 0.19. Måling af temperaturer op gennem atriet. Højder angiver placering i forhold til gulvet i stueplan. Dvs målingen placeret i -1,45 m er placeret over trappen på ved ned i kælderetagen.

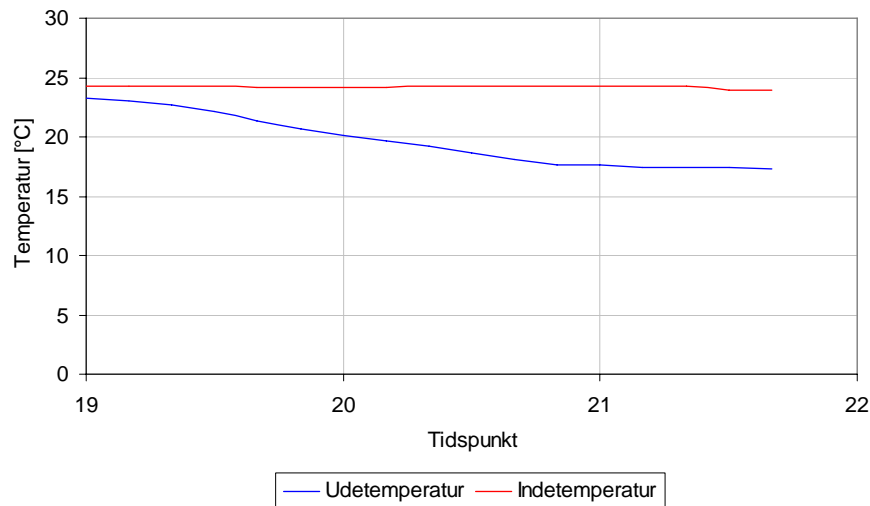
Resultatet af målingen med AAU's måler har givet et infiltrationsluftskifte på 0,06 h⁻¹. Målingerne med KE-følerne, som er foretaget som en middelværdi for hele bygningen angiver et infiltrationsluftskifte på 0,03 h⁻¹. Resultatet af begge måleserier er, at bygningens infiltrationsluftskifte er meget lavt. Med til dette resultat hører en vurdering af temperaturforskellen mellem ude og inde samt vindens hastighed i perioden, da disse parametre også vil have indflydelse på infiltrationen i bygningen. Disse parametre er optegnet i Figur 0.20 og Figur 0.21.

Figur 0.20. Ude- og indetemperatur i måleperioden for infiltrationsluftskifte.

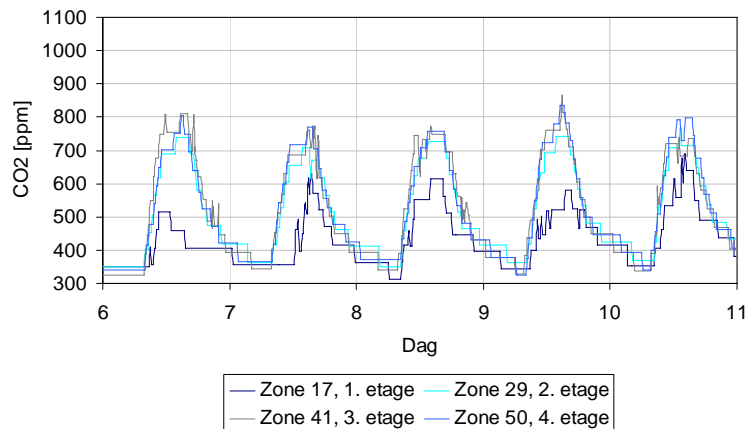
Figur 0.37. CO₂-niveauet målt op gennem bygningen i uge 6.

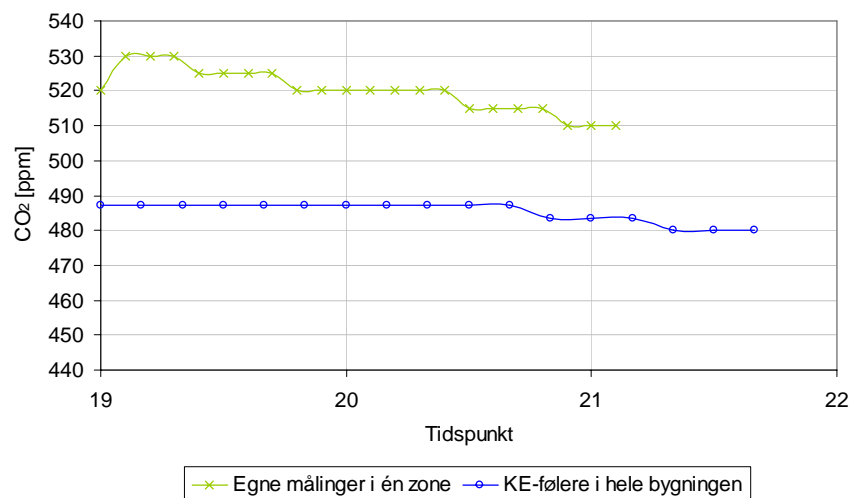
Målingerne af CO₂ er vist på nedenstående graf.

Ud fra beregningerne findes frem til et infiltrationsluftskifte på omkring $0,03\text{-}0,06 \text{ h}^{-1}$ i sommerperioden, hvorfra grafen er optegnet.
