LAS FÁBRICAS DEL CASTILLO DE ALMONASTER LA REAL (HUELVA)

TIMOTEO RIVERA JIMÉNEZ
EDUARDO ROMERO BOMBA

Analizamos en el presente artículo las distintas fábricas de los paramentos del castillo de Almonaster la Real, realizando una propuesta de clasificación cronotipológica, y evolución constructiva del recinto, desde su construcción entre los s. X-XI hasta la actualidad.

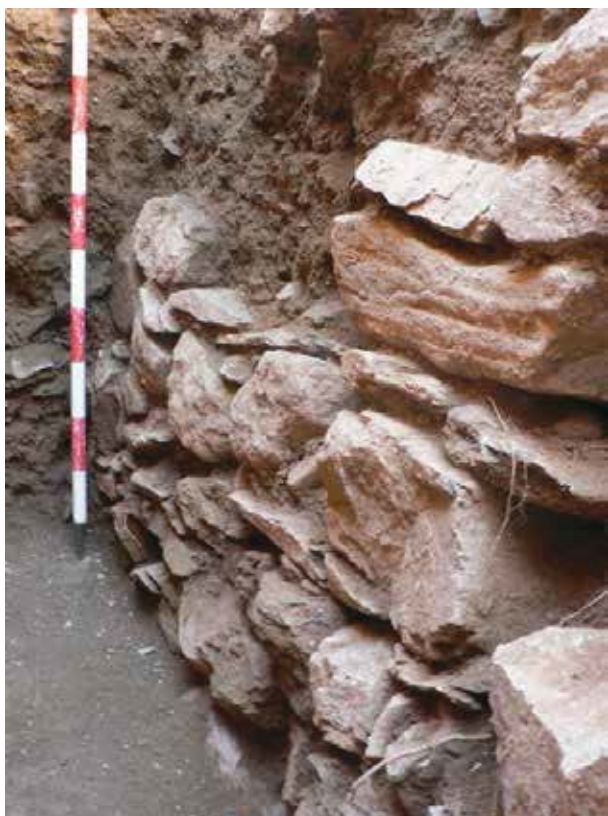
Figura 4: Detalle de muro con mampuestos colocados a hueso, aparecido en el sonde 3 de la campaña del 2007, en niveles califales/taifa.

Por otro lado, contamos también con los resultados de la intervención arqueológica del año 2007, especialmente el Sondeo 3, que nos deparó en sus niveles inferiores una interesante muestra de materiales adscribibles a este periodo (figura 3), pero no nos permiten discriminar si corresponde al periodo califal o taifa. Más aún teniendo en cuenta que en las recientes excavaciones en el castillo de Aracena contextos cerámicos similares, han sido fechados mediante hallazgos numismáticos a mediados del siglo XI (Canto García, Romero Bomba, Rivera Jiménez y Romero de la Osa Fernández; 2015). En este mismo sondeo excavamos parcialmente una estructura muraria, perpendicular al Lienzo A, cuya fábrica responde al mismo típico básico descrito, en

la que los mampuestos aparecen colocados a hueso (figura 4).

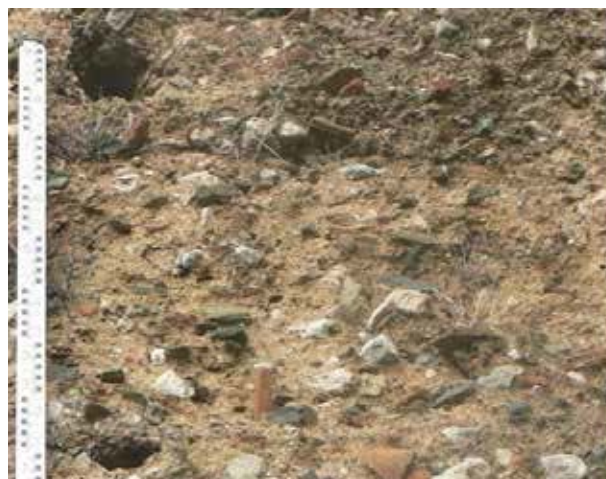
Figura 5: Detalle de la fábrica de tapial en el Lienzo C (LC-6).

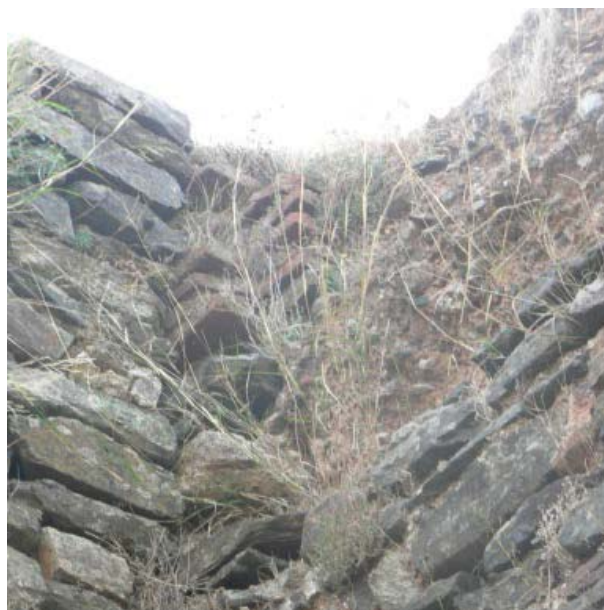
Figura 7: Detalle del adosamiento de las fábricas de la Torre 2 sobre Torre 1, y la presencia en esta última de restos de fábrica de ladrillos en lo que pudo ser una esquinera que enmarcaba el tapial.

íntegramente de ladrillos. También la Torre 1 muestra restos de esquinera de ladrillos en el contacto con la Torre 2 (figura 7). En el Lienzo D, en las proximidades de la poterna, aparecen dos cajones de tapial superpuestos, de los cuales el inferior aparece enmarcado inferiormente por tres hiladas de ladrillos y una en la parte superior. Lateralmente, en su lado izquierdo, el único que se conserva no restaurado, ambos están enmarcados por un área de fábrica de ladrillos, a modo de esquinera de torre. Esta zona resulta compleja de interpretar, debió ser restaurada por R. Manzano en los años 70. La presencia de los ladrillos, su propia disposición y el hecho de que la fábrica de tapial no coincide en plano con la fábrica inferior restaurada por R. Manzano, ni con el tapial situado a su derecha, no restaurado (figura 8), nos hacen sospechar la posible existencia de una Torre, desaparecida actualmente por completo. La propia configuración en planta del lienzo en este punto resulta idónea, primero por coincidir con dos quiebros en un corto espacio, y en segundo lugar por la presencia de la poterna. Si hubo una torre, entonces el ingreso desde la poterna no fue directo, sino en eje acodado (figura 9), muy similar al diseño que creemos existió en la entrada principal. Por el espacio disponible se trataría de una torre escasamente saliente, similar en dimensiones a la actual Torre 4. Algunos datos históricos, que no vamos a analizar en este trabajo, podrían también avalar esta hipótesis. Además en su restauración en esta zona R. Manzano dibuja un extraño almenado con fábricas de ladrillo, en el mismo espacio que en teoría debía ocupar la torre.

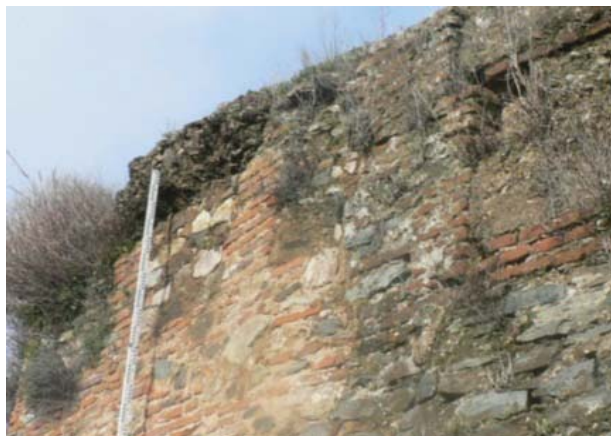
Figura 8: Detalle de restos de tapial que sobresalen sobre la rasante en el lienzo D, proximidades de la poterna, donde suponemos pudo existir una torre hoy desaparecida.

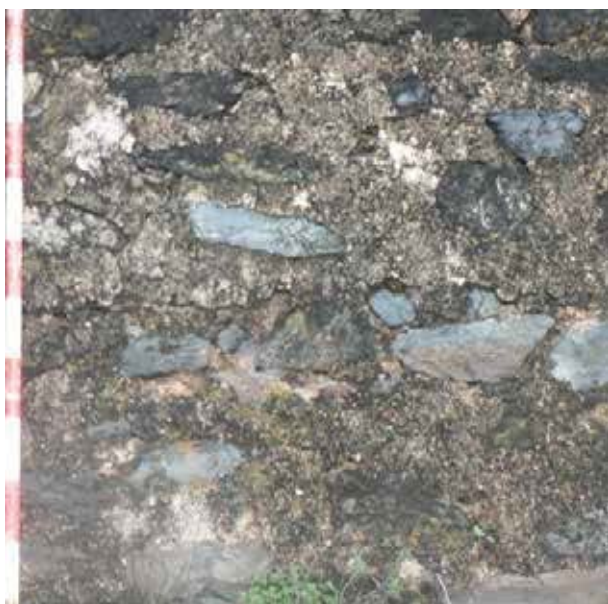
Figura 10: Detalle de la fábrica de mampostería con enfoscado a raspaterón. Suptipo 5-1.

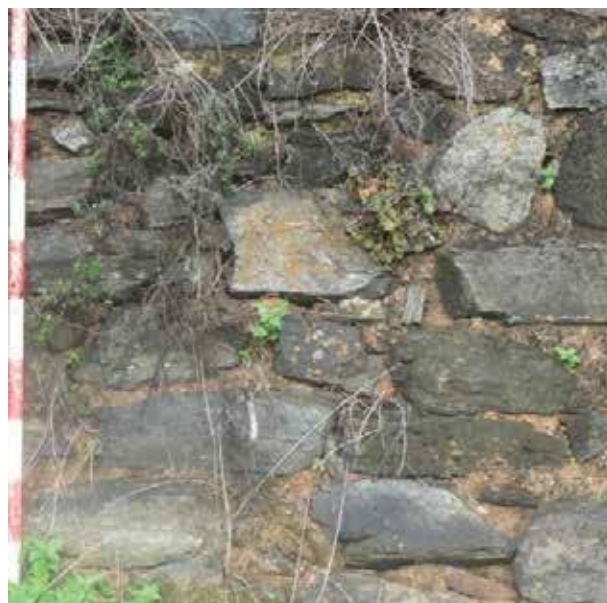
Figura 11: Detalle de la fábrica de mampostería sin enfoscar. Subtipo 5-2.

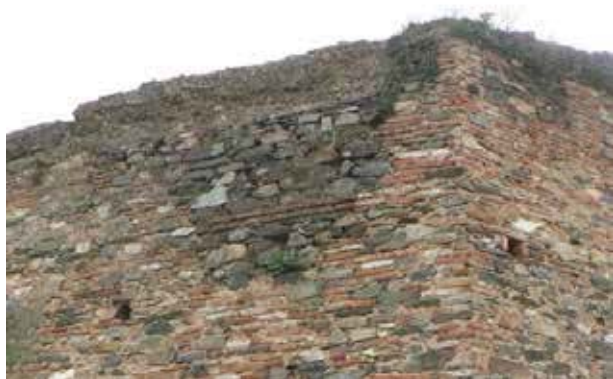
Figura 12: Detalle de fábrica de mampostería con alineamiento de ladrillos. Aparejo Toledano. LD/7-2.

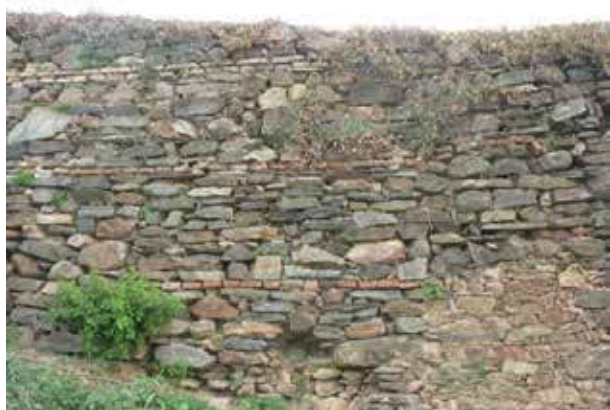
Figura 13: Fábrica de mampostería con alineamiento de ladrillos. Subtipo 7-4.

El siguiente subtipo, 7-4 de la matrix Harris, se localiza en el Lienzo D. Aproximadamente hacia su zona media encontramos un área con una fábrica de mampostería a hueso en la que aparecen tres tendeles horizontales de ladrillos colocados mayoritariamente en sentido transversal (figura 13). Dos de los tendeles están formados por una única hilada de ladrillos, y la superior por dos. Los tendeles de ladrillos separan paños de mampostería de aproximadamente 1,30 m de anchura, formados por entre 7 y 9 alineamientos horizontales de mampuestos.

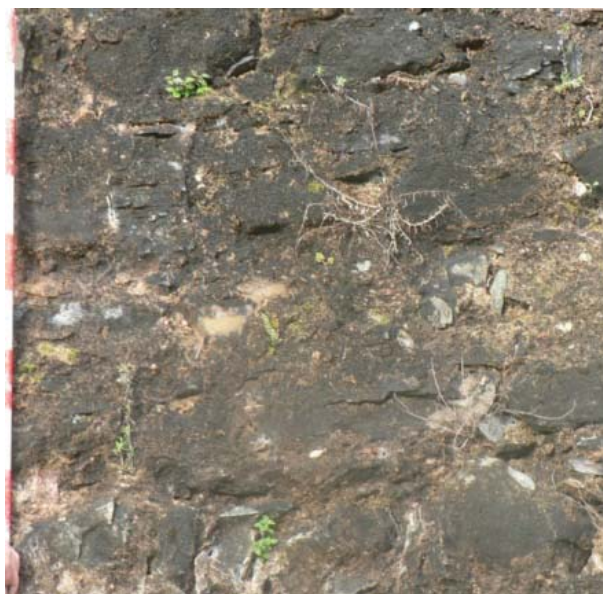
Figura 14: Detalle de la mampostía Tipo 3, con un enfoscado de recubrimiento total.

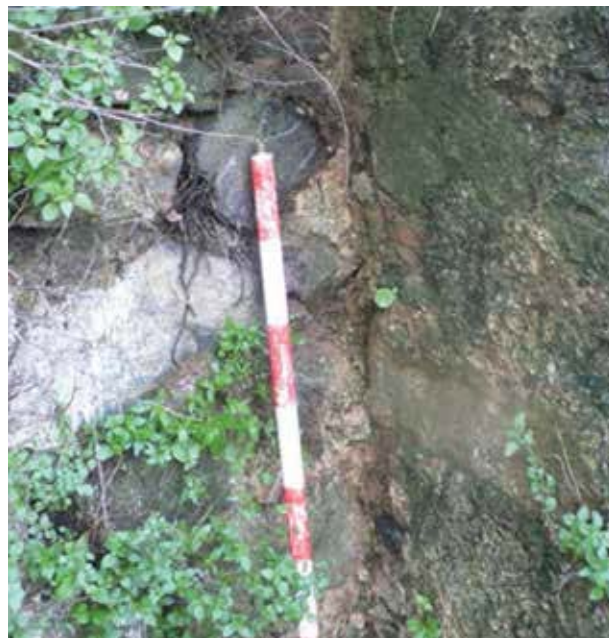
Figura 15: Relación estratigráfica entre la mampostería tipo 3 de la Torre 6, y la mampostería subtipo 5-1, del Lienzo E.
